BAB IV HASIL DAN PEMBAHASAN

Survei lapangan dimaksud untuk mengetahui kondisi jalan sebelum dilakukan penelitian lebih lanjut. Survei dilakukan pada lokasi penelitian yaitu Jalan Raya Serpong Ruas Muncul – Gunung Sindur sepanjang 2,1 km. Dalam survei tersebut, peneliti terlebih dahulu melakukan pembagian segmen yang mana dimaksud untuk memudahkan peneliti dalam melakukan survei selanjutnya. Jalan dibagi menjadi 21 segmen yang mana setiap segmen mempunyai panjang 100 m dengan lebar 7,5 m sehingga luas per-segmen pada penelitian ini adalah 750 m^2 . Pembagian segmen jalan ditunjukkan pada Gambar 4.1.

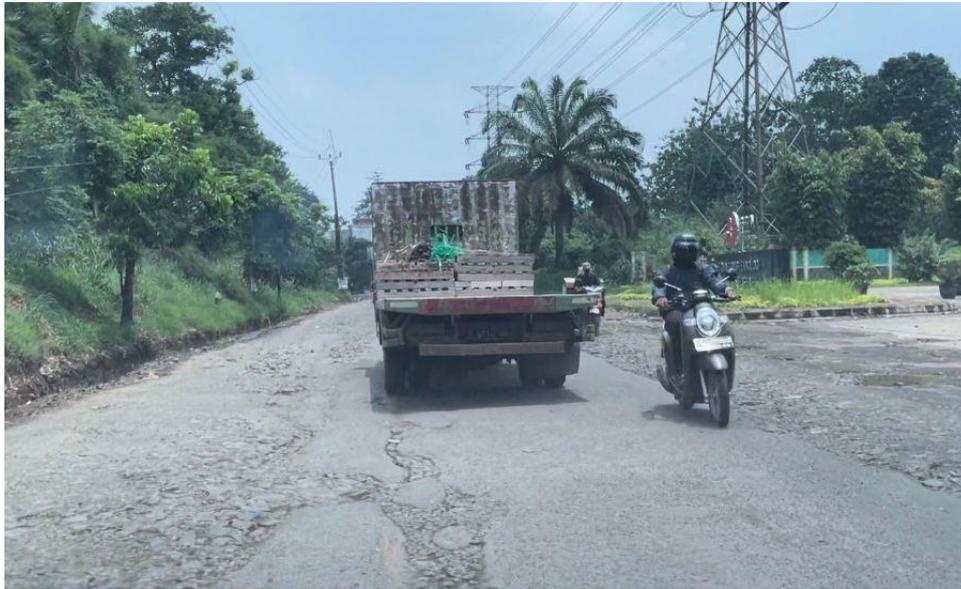
Gambar 4.24 Kerusakan Jalan pada Segmen 17 Jalan Raya Serpong Ruas Muncul – Gunung Sindur

Gambar 4.24 menunjukkan penampakan kerusakan jalan yang terjadi pada segmen 17. Diketahui bahwa Jalan Raya Serpong Ruas Muncul – Gunung Sindur merupakan jalan dengan tipe 2/2 UD dengan lebar 7,5 m. Namun, jika dilihat pada gambar tersebut truk yang seharusnya berada di lajur kiri dari gambar justru harus memakan lajur kanan dikarenakan pada sisi kiri jalan terjadi kerusakan yang cukup parah. Padahal motor yang melintas pada sisi kanan berdasarkan gambar juga mempunyai ruang gerak yang sedikit karena pada sisi kanan juga terdapat kerusakan yang cukup parah. Saat peneliti melakukan survei lapangan, segmen tersebut mengalami lalu-lintas yang cukup padat sehingga timbul kemacetan yang cukup panjang. Kemacetan tersebut terjadi akibat pengendara sudah tidak bisa lagi menghindari kerusakan yang berarti berada tepat pada lajurnya, namun justru harus melewati kerusakan yang cukup parah sehingga terjadi penurunan kecepatan kendaraan.

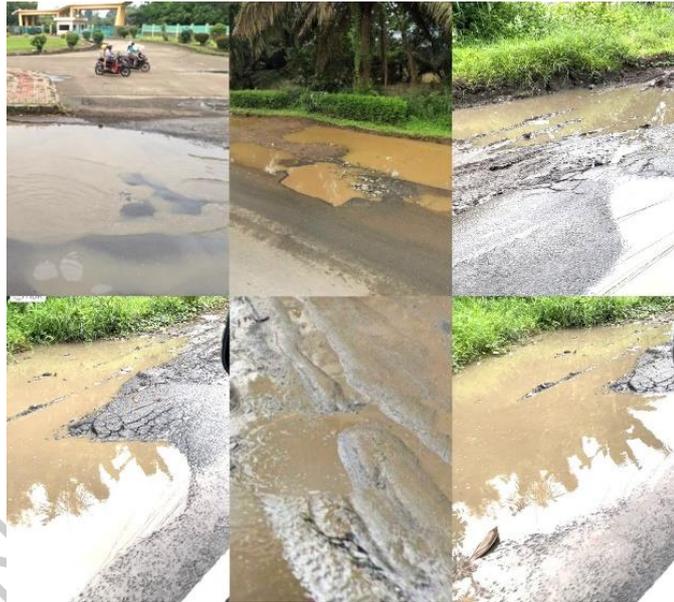
Gambar 4.25 Kerusakan Jalan pada Segmen 17 Jalan Raya Serpong Ruas Muncul – Gunung Sindur Setelah Terjadi Hujan

Pada Gambar 4.25 menunjukkan penampakan kerusakan jalan pada segmen 17 setelah terjadi hujan. Pada gambar tersebut dapat dilihat bahwa pada segmen 17 tidak terdapat drainase sehingga menyebabkan air hujan tergenang pada badan jalan. Padahal drainase menjadi salah satu faktor yang memengaruhi kinerja struktur perkerasan jalan yang mana makin buruk suatu drainase, maka struktur perkerasan jalan juga akan semakin memburuk.
