## BAB III

### PELAKSANAAN KERJA PROFESI

### **3.2 Restandard Cluster Neo Gardenia dan Cornelia Residence**

LIST RESTANDART HOUSE CORNELIA DAN NEO GARDENIA

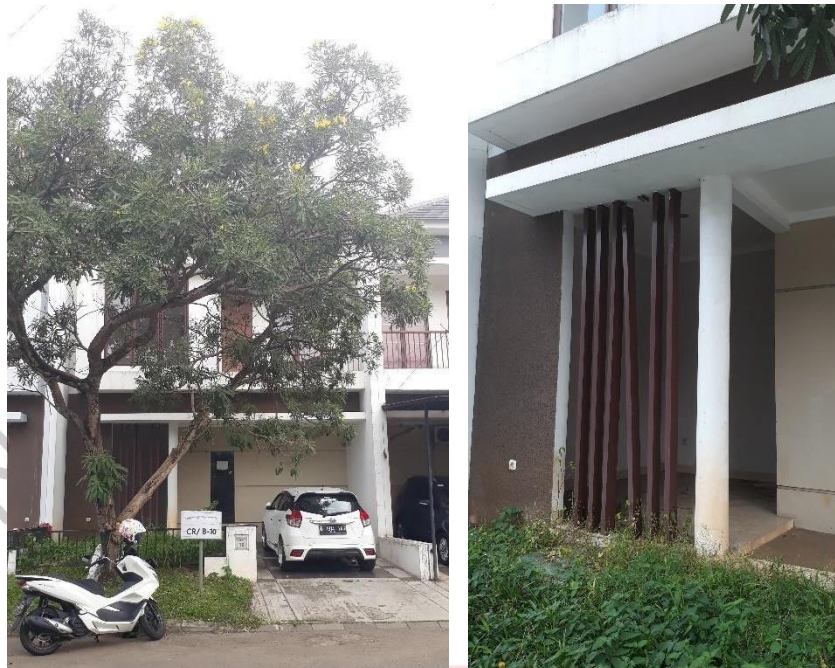
Untuk kunjungan pertama praktikan mengunjungi cluster Cornelia Residence terlebih dahulu karena searah. Praktikan mengunjungi rumah dengan blok CR B -10. Pada tampak depan rumah tidak terlalu mengalami banyak kerusakan hanya saja sudah terlihat tidak terurus dengan cat dinding yang sudah mulai kusam dan pudar, kisi-kisi rumah rusak/robok, carport kusam, pengunci pintu yang rusak, railing tangga karatan, sampai dinding rumah dalam yang sudah mengelupas dan berjamur. Tidak hanya pada lantai kedua rumah pada dindingnya banyak yang retak, berjamur dan terkelupas, bagian kamar mandi pembantu rusak sehingga perlu diganti. Tidak hanya itu pada tangga spiral menuju ruang pembantu di lantai 2 sudah mulai berkarat dan bolong tentu ini membahayakan.

**Gambar 3.15 Tampak depan rumah cluster Cornelia**  
**Sumber : Praktikan, 2021**

Hasil kunjungan menunjukkan bahwa kondisi rumah dapat diprediksisesuai anggaran karena hanya beberapa bagian yang rusak dan tidak adakerusakan yang fatal. Pada *restandard* rumah ini perlu di cat ulang dan mengganti beberapa detail arsitektur sesuai dengan tren masa kini agar rumah terlihat lebih baru dan kekinian. Perlu adanya perhatian khusus pada tampak depan dengan mengganti cat rumah, railing, kisi-kisi rumah, carport dan taman depan. Hal ini bertujuan untuk memberikan kesan pertama yang baik saat mengunjungi rumah oleh calon pembeli. Dengan kesan yang baik akan memberikan respon positif kepada calon pembeli dengan harapan calon pembeli tertarik membeli rumah tersebut. Walaupun rumah tersebut sudah tampak tidak sesuai dengan tren saat ini dengan adanya project ini diharapkan dapat berhasil menjual kembali rumah tersebut.

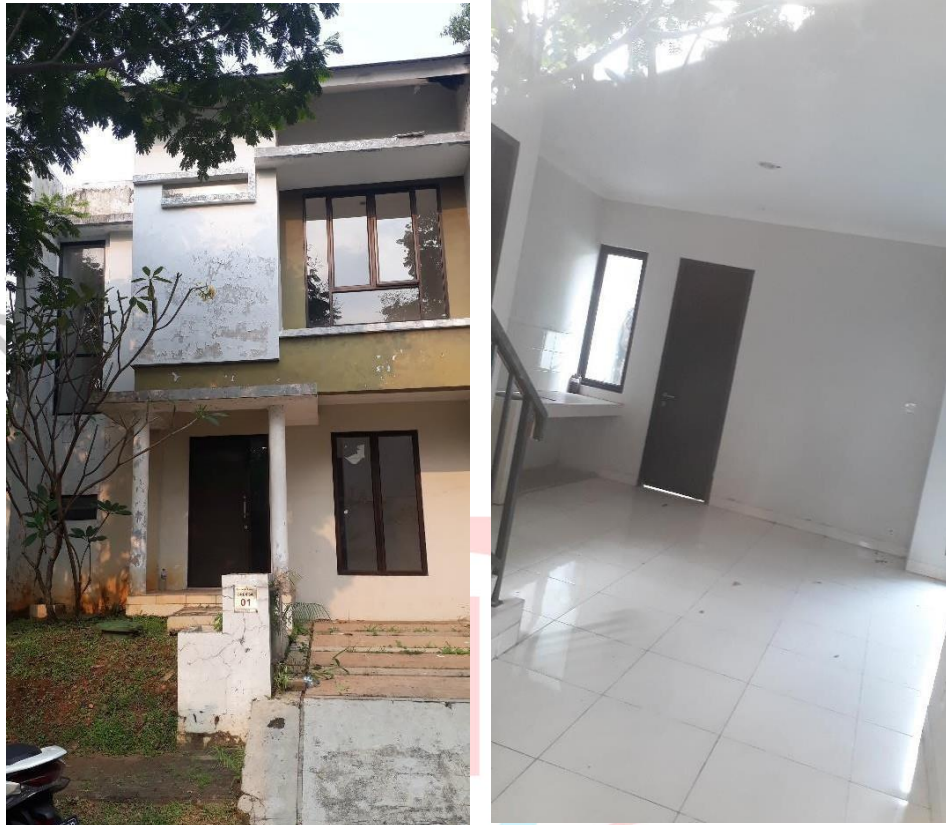
Setelah praktikan berkunjung dan mencatat bagian-bagian yang rusak dan perlu diganti pada rumah Cornelia Residence tujuan selanjutnya praktikan mengunjungi cluster Neo Gardenia yang berada di Paku Jaya. Cluster Neo Gardenia sebuah rumah dengan tipe 98/108 sehingga termasuk hunian kelas menengah atas. Dalam cluster ini memiliki 3 rumah yang akan di *restandard* masing-masing rumah memiliki perbedaan keadaan yang sangat signifikan. Saat sampai di cluster Neo Gardenia praktikan pertama mengunjungi rumah dengan blok GRB F6A-01. Tampak depan pada rumah ini terlihat sudah kusam dengan cat yangterkelupas, sebagian berjamur dan pudar Selain cat rumah carport banyak ditumbuhi rumput liar, berlumut dan kusam.

Keadaan dalam rumah sendiri masih terlihat baik dengan lantai yang masih bagus namun belum diketahui kondisi lantai 2 karena praktikan belum bisa mengakses rumah tersebut karena rumah terkunci dan jendela tertutup. Se jauh pengamatan praktikan rumah ini dalam kondisi yang lumayan prima dan dianggap tidak terlalu menguras anggaran.

**Gambar 3.16 Tampak depan Neo Gardenia dan keadaan rumah blok GRB F6A-01**  
Sumber : Praktikan, 2021

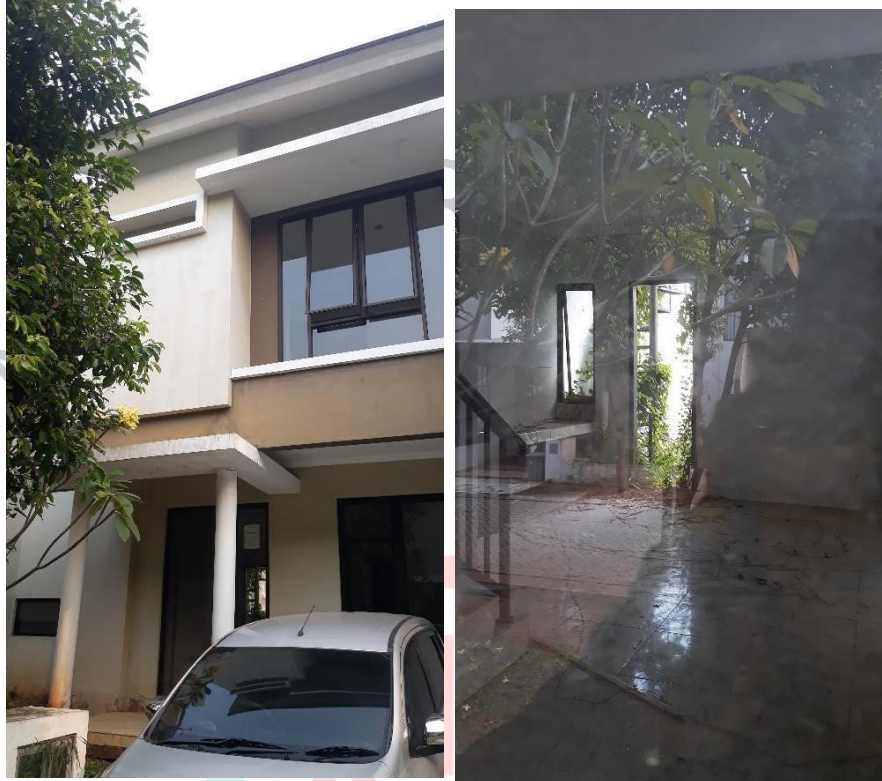
Setelah mencatat keperluan untuk data restandart praktikan melanjutkan perjalanan ke rumah Neo Gardenia dengan blok GRB F6C-08 yang memiliki tipe yang sama dengan sebelumnya. Keadaan rumah tidak jauh berbeda dengan blok sebelumnya pada tampak depan hanya saja halaman belakang sudah terlalu banyak semak- semak, lantai kotor dan pintu-jendela dapur rusak dan hilang. Tidak hanya itu kusennya terlihat lapuk karena kehujanan dan dimakan rayap. Pintu kamar pada lantai bawah sudah mengelupas dan lapuk. Selain itu pintu geser halaman belakang yang terbuka lebar mengindikasikan pintu tersebut rusak atau hilang. Saat berkunjung praktikan memiliki keterbatasan untuk memeriksa keadaan rumah menyeluruh karena pintu dan jendela rumah yang terkunci. Belum diketahui kondisi lantai 2 namun dari pandangan praktikan rumah ini masih dapat direstandart dan diberikan detail arsitektur tambahan agar rumah ini dapat lebih menarik dan terlihat baru.

Keadaan rumah yang tidak terlalu parah dapat mengurangi anggaran yang keluarsehingga anggaran dapat difokuskan untuk penambahan detail.

**Gambar 3.17** Tampak depan Neo Gardenia dan keadaan rumah blok GRB F6C-08  
Sumber : Praktikan, 2021

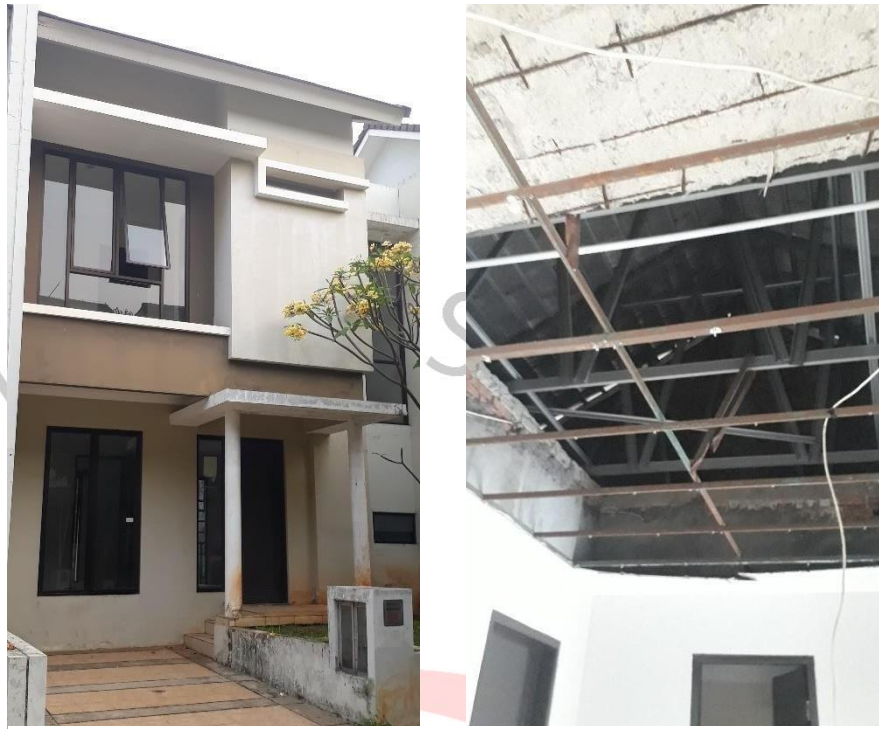
Tujuan terakhir pada kunjungan ini yaitu rumah Neo Gardenia dengan di blok GRB F6C-10. Pada rumah blok ini rumah memiliki kondisi yang paling parah daripada ketiga rumah yang telah dikunjungi praktikan. Kondisi tampak depan rumah dengan cat dinding eksterior yang pudar, terkelupas, lantai yang kotor, dinding retak hingga plafon rumah yang roboh. Pada kondisi dalam rumah keadaan rumah lebih parah dari yang diperkirakan. Kerusakan yang terjadi antara lain bocor dengan munculnya jamur dinding dan lembabnya kondisi dalam rumah, cat yang pudar, beberapa kusen lapuk, dan pintu geser untuk halaman belakang rusak dan hancur. Hal ini diakibatkan oleh terjadinya hujan dan kebocoran membuat keadaan dalam rumah lembab sehingga detail-detail yang berbahan dasar kayu lapuk. Halaman belakang rumah tumbuh semak-semak yang sangat tinggi. Pada lantai 2 rumah ternyata kondisi lebih parah dengan runtuhnya plafon rumah, kroposnya dak beton rumah sehingga ceiling rumah tampak bolong dengan rangka-rangka baja yang sudah berkarat. Keadaan kamar pembantu juga tidak jauh berbeda seperti kusen yang sudah lapuk, pintu rusak, plafon yang runtuh bahkan pintu kamar mandi untuk pembantu hilang dengan kusennya.

**Gambar 3.18** Tampak depan Neo Gardenia dan keadaan rumah blok GRB F6C-10  
Sumber : Praktikan, 2021
