## BAB IV HASIL DAN PEMBAHASAN

### 4.1. Deskripsi Objek Penelitian

Stasiun Pasar Senen (PSE) merupakan stasiun kereta api yang masuk dalam stasiun kelas besar Tipe A yang berada di Jl. Pasar Senen No.14, Kelurahan Senen, Kec. Senen, Kota Jakarta Pusat, Daerah Khusus Ibukota Jakarta 10410, Indonesia. Ketinggian stasiun ini berada 4,7 meter di atas permukaan laut. Stasiun ini dekat dengan Pasar Senen, Terminal Senen, Sentra Senen Jaya, dan Gelanggang Olahraga berupa kolam renang dan lapangan voli milik pemerintah DKI Jakarta.

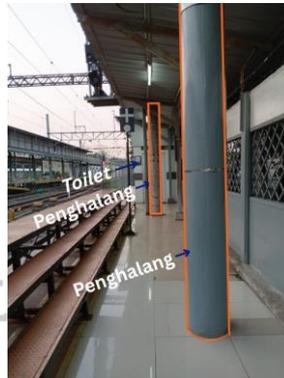
Gambar 4.3 Akses yang terhalang pada peron 6  
(Sumber : Dokumentasi pribadi, 2025)

Secara keseluruhan pada bangunan Stasiun Pasar Senen tidak terdapat hambatan berarti, namun masih terdapat penghalang berupa tiang untuk mengakses toilet pada peron *commuter line* Jabodetabek. Hal tersebut memang bukan masalah yang berarti bagi orang-orang tanpa kekurangan fisik, namun untuk penyandang disabilitas khususnya untuk pengguna kursi roda pastinya akan menyulitkan. Di

bawah ini merupakan gambar dari kondisi akses yang terhalang oleh tiang.

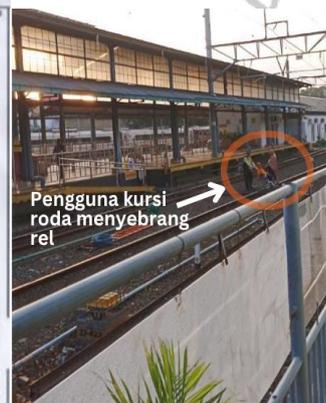
Gambar 4.5 Pengguna kursi roda menyebrang rel  
(Sumber : Dokumentasi pribadi, 2025)

Berdasarkan observasi yang dilakukan oleh peneliti juga didapatkan penumpang yang menggunakan kursi roda dari peron 6 memerlukan bantuan petugas keamanan untuk berpindah peron. Hal tersebut dikarenakan akses yang masih kurang baik untuk pengguna kursi roda pada peron 6 ini. Pengguna kursi roda yang ingin berpindah peron dari peron 6 harus jalan ke ujung peron dan melintasi perlintasan kereta.

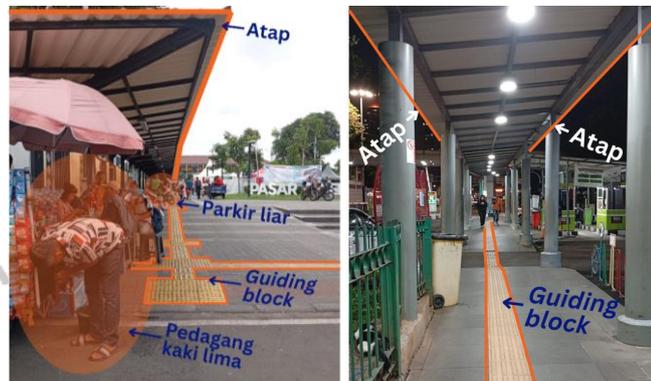
Gambar 4.6 Kondisi pedestrian Stasiun Pasar Senen  
(Sumber : Dokumentasi pribadi, 2025)

Pasar Senen maupun ke Terminal Pasar Senen. Meskipun demikian disayangkan karena pada area pedestrian menuju Pasar Senen banyak terdapat parkir motor liar dan pedagang kaki lima. Di bawah ini merupakan gambar dari kondisi pedestrian pada Stasiun Pasar Senen.

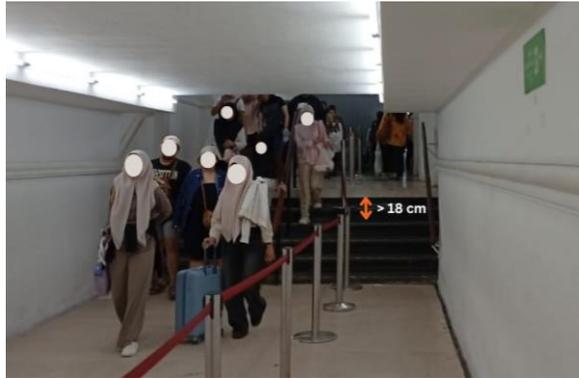
Gambar 4.7 Kondisi tangga dengan tinggi tidak standar  
(Sumber : Dokumentasi pribadi, 2025)

Pada Stasiun Pasar Senen tinggi dari anak tangga sudah sesuai dengan peraturan yang ada, yaitu tidak lebih dari 18 cm. Namun demikian disayangkan pada area *underpass* masih terdapat anak tangga yang memiliki tinggi lebih dari standar.

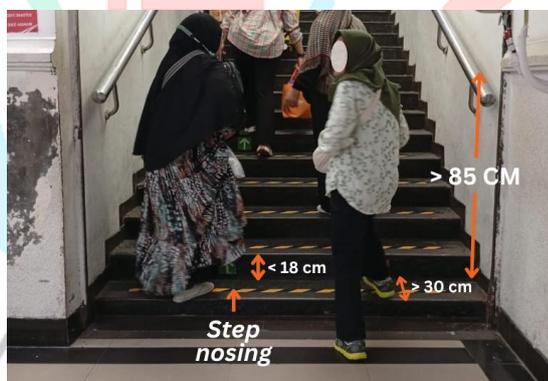
Gambar 4.8 Kondisi tangga  
(Sumber : Dokumentasi pribadi, 2025)

Lalu lebar anak tangga juga sudah sesuai, yaitu lebih dari 30 cm. Selain itu anak tangga juga sudah dilengkapi dengan *step nosing*. Selanjutnya adalah *railing* tangga ada belum sesuai dengan peraturan yang ada, karena memiliki ketinggian lebih dari 80 cm dari permukaan lantai. Lalu juga disayangkan pada bangunan stasiun ini belum terdapat lift yang dapat meringankan perpindahan antar peron. Berikut di bawah ini merupakan keadaan tangga yang terdapat pada Stasiun Pasar Senen.

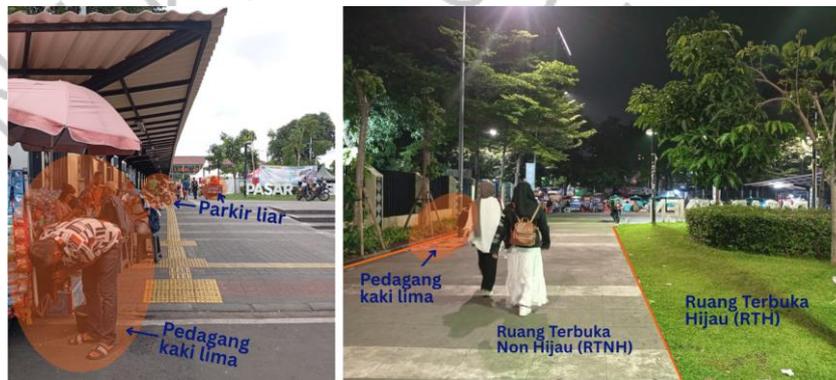
Gambar 4.9 Kondisi ruang terbuka Stasiun Pasar Senen  
(Sumber : Dokumentasi pribadi, 2025)

*furniture* atau tanaman yang membahayakan, namun disayangkan area terbuka ini sering dijadikan tempat parkir liar dan lapak pedagang kaki lima. Selain itu berdasarkan penuturan salah satu penumpang lansia Herman (60 tahun) yang cukup sering menggunakan fasilitas Stasiun Pasar Senen ini pada ruang terbuka yang berada di depan bangunan stasiun terdapat banyak pencurian sehingga keamanan pada area ini perlu untuk ditingkatkan. Di bawah ini merupakan gambar dari ruang terbuka yang ada pada Stasiun Pasar Senen.

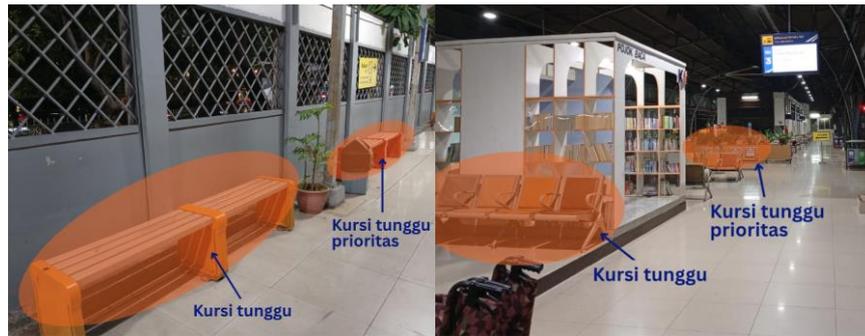
*Gambar 4.11 Furniture pada Stasiun Pasar Senen  
(Sumber : Dokumentasi pribadi, 2025)*

Perlengkapan bangunan yang untuk bangunan stasiun ini juga memiliki standar yang diatur dalam Peraturan Menteri Pekerjaan Umum No. 14 Tahun 2017. Furniture yang ada dalam bangunan stasiun ini sebagian dapat dikategorikan aman untuk anak-anak karena tidak memiliki sudut yang tajam contohnya adalah kursi tunggu. Di bawah ini merupakan kondisi kursi yang terdapat pada stasiun.

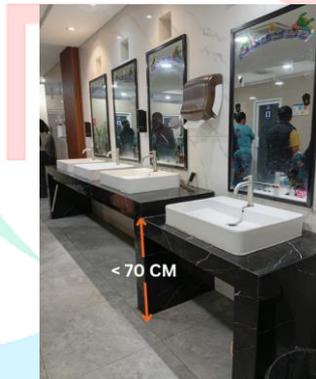
*Gambar 4.12 Ketinggian wastafel  
(Sumber : Dokumentasi pribadi, 2025)*

Telah terdapat meja informasi pada stasiun ini, namun tingginya masih belum sesuai dengan standar yang ada dan keberadaannya masih terbatas. Meskipun demikian pengunjung biasanya bertanya ke loket atau petugas keamanan. Lalu pada toilet juga sudah disediakan wastafel dengan ketinggian yang bisa diakses oleh anak-anak. Di bawah ini merupakan kondisi dari wastafel yang terdapat pada toilet.

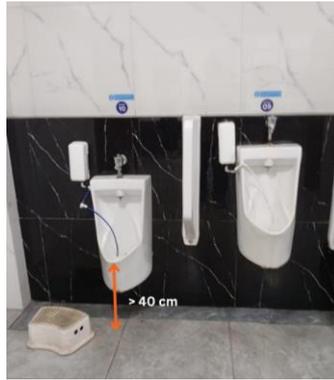
Gambar 4.13 Ketinggian urinoir anak  
(Sumber : Dokumentasi pribadi, 2025)

Pada urinoir yang terdapat di toilet pria sudah terdapat urinoir untuk anak namun tingginya masih belum sesuai dan lebih tinggi dari standar. Meskipun demikian disediakan dingklik atau pijakan untuk membantu. Di bawah ini merupakan kondisi dari urinoir dan urinoir anak pada toilet pria di Stasiun Pasar Senen.

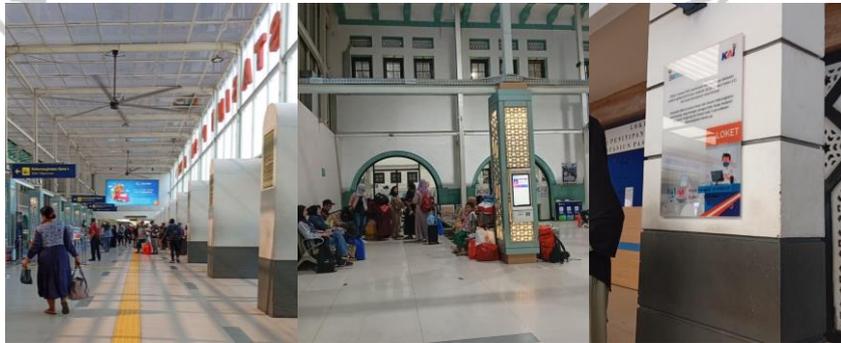
Gambar 4.14 Kondisi penerangan di Stasiun Pasar Senen  
(Sumber : Dokumentasi pribadi, 2025)

Penerangan pada area Stasiun Pasar Senen sudah cukup baik terutama pada siang hari karena terdapat banyak bukaan pada area stasiun. Selain itu untuk penerangan di waktu malam dan saat cuaca sedang hujan atau mendung juga terdapat lampu untuk menunjang penerangan pada setiap areanya.

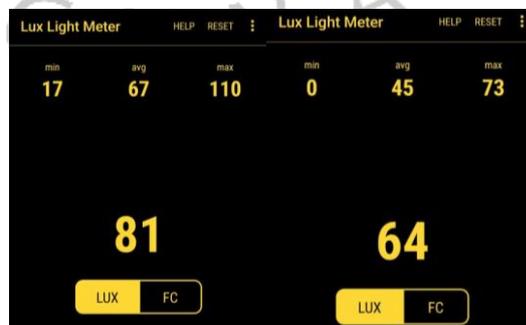
Gambar 4.15 Hasil pengukuran penerangan buatan di Stasiun Pasar Senen  
(Sumber : Dokumentasi pribadi, 2025)

Namun, berdasarkan hasil pengukuran yang dilakukan pada aplikasi *lux meter* didapatkan nilai lux belum mencapai standar. Gambar 4.15 merupakan hasil pengukuran penerangan buatan pada Stasiun Pasar Senen. Adapun titik untuk mengukur lux yang dilakukan oleh penulis merupakan titik-titik yang hampir pasti dilalui oleh penumpang, yaitu pada area ruang tunggu utama, ruang tunggu dekat musala dan toilet dan ruang tunggu yang menuju ke arah Loker Kereta Api Jarak Jauh. Meskipun pencahayaan buatan belum mencapai batas minimum namun, pencahayaan alami yang diukur pada siang hari sudah mencapai batas minimum, yaitu 200 lux seperti yang tertera pada gambar 4.16 di bawah ini.

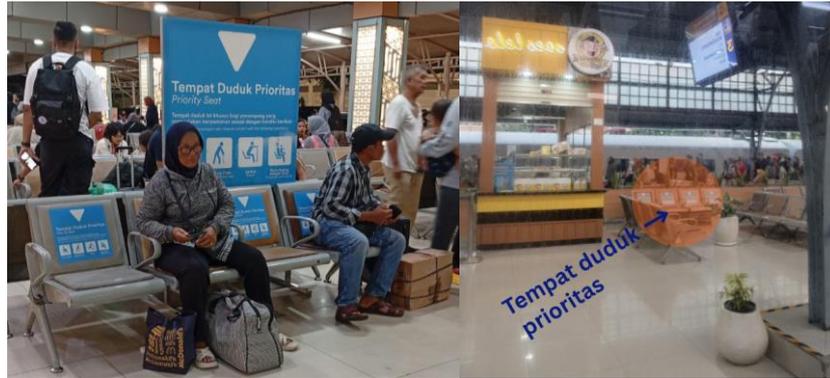
*Gambar 4.17 Tempat duduk serta kursi prioritas  
(Sumber : Dokumentasi pribadi, 2025)*

Terlihat pada gambar di atas pada area stasiun sudah terdapat tempat duduk dan juga tempat duduk prioritas pada area tiket dan non tiket di Stasiun Pasar Senen seperti pada gambar di atas. Pada area tempat duduk prioritas juga sudah terdapat tanda yang menginfokan bahwa tempat tersebut dikhususkan untuk penumpang prioritas, yaitu penyandang disabilitas, lansia, ibu hamil, dan orang tua dengan anak-anak. Selain penanda untuk area tempat duduk prioritas posisi atau peletakan tempat duduk prioritas ini juga terdapat di tempat-tempat yang mudah dilihat dan ditemui. Posisi tempat duduk prioritas ini biasanya juga terdapat dekat dengan pintu atau *gate* untuk *tap in* dan juga dekat dengan *area drop off*.

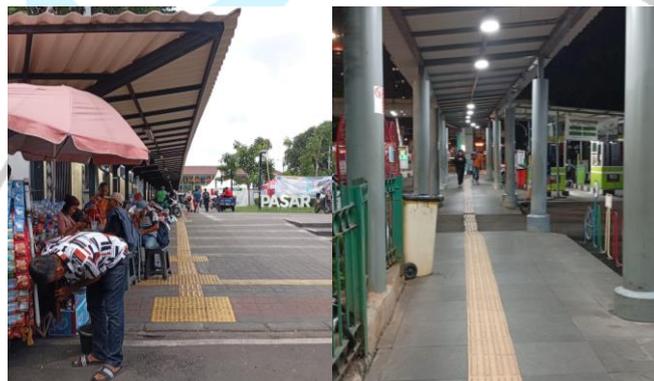
*Gambar 4.18 Kondisi pedestrian  
(Sumber : Dokumentasi pribadi, 2025)*

Terlihat pada gambar di atas bahwa pada area pedestrian belum terdapat tempat duduk untuk beristirahat.

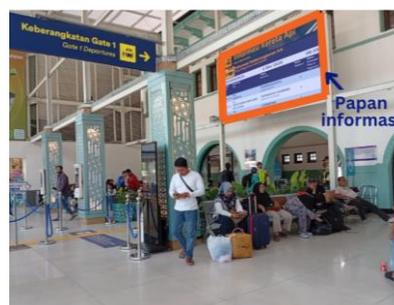
Gambar 4.20 Papan informasi  
(Sumber : Dokumentasi pribadi, 2025)

Telah terdapat papan informasi terkait keberangkatan kereta, jenis kereta dan tujuan kereta pada bagian atas dari pintu keberangkatan yang terletak di ruang utama stasiun. Di bawah ini merupakan kondisi papan informasi yang terdapat di atas pintu keberangkatan.

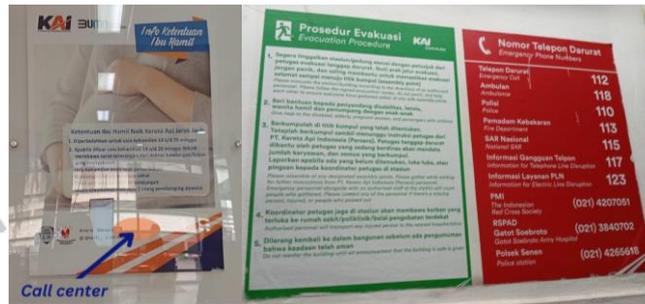
Gambar 4.21 No. call center dan no. darurat pada papan informasi dan stiker nomor darurat  
(Sumber : Dokumentasi pribadi, 2025)

Telah terdapat stiker atau informasi yang mencantumkan nomor polsek/polres setempat, yaitu pada *underpass* dan ruang dalam loket. Lalu pada papan informasi telah terdapat nomor *call center* KAI.

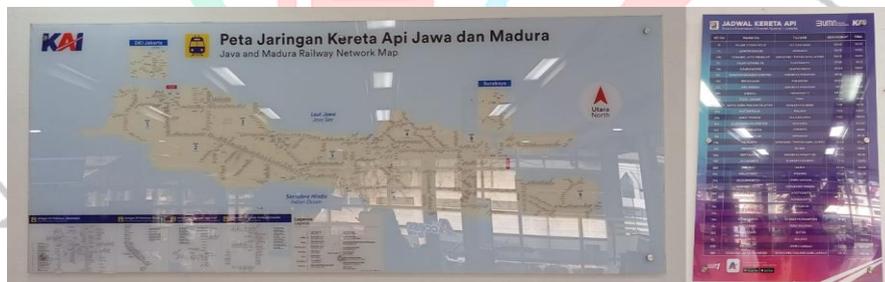
Gambar 4.22 Peta Jaringan dan Jadwal Kereta Jarak Jauh  
(Sumber : Dokumentasi pribadi, 2025)

Telah terdapat peta jadwal dan jaringan pada area stasiun, namun disayangkan letak dari peta jaringan ini terbatas dan hanya terlihat pada loket kereta api jarak jauh.

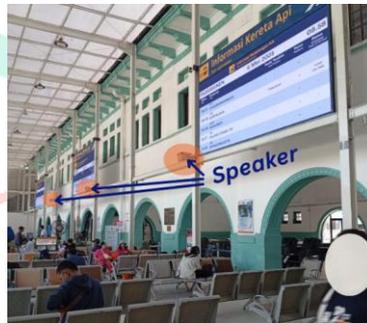
Gambar 4.24 Posisi speaker pada hall utama  
(Sumber : Dokumentasi pribadi, 2025)

Pada area stasiun juga telah tersedia informasi audio dengan pengeras suara.

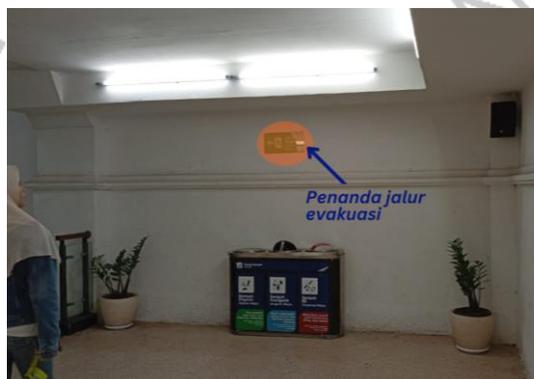
Gambar 4.25 Letak penanda jalur evakuasi  
(Sumber : Dokumentasi pribadi, 2025)

Belum terdapat informasi berupa denah atau *layout* stasiun. Telah terdapat nama stasiun, jadwal operasi kereta api, dan arah jalur evakuasi, namun penanda jalur evakuasi masih minim terlihat pada area stasiun.

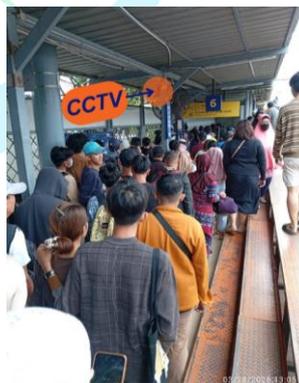
*Gambar 4.26 Posisi CCTV peron commuter line Jabodetabek  
(Sumber : Dokumentasi pribadi, 2025)*

Pada area naik dan turun penumpang dari kereta menuju peron maupun sebaliknya di area peron untuk *commuter line* Jabodetabek sudah terdapat CCTV yang merekam pergerakan di area naik turun penumpang. Di bawah ini merupakan posisi CCTV yang ada untuk merekam pergerakan naik dan turun penumpang dari peron menuju kereta maupun sebaliknya pada area peron untuk *commuter line* Jabodetabek.

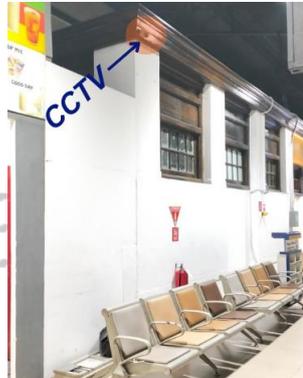
*Gambar 4.27 Posisi CCTV peron Kereta Api Jarak Jauh  
(Sumber : Dokumentasi pribadi, 2025)*

Pada area naik dan turun penumpang dari kereta menuju peron dan sebaliknya di area peron untuk Kereta Api Jarak Jauh sudah terdapat CCTV yang merekam pergerakan di area naik turun penumpang. Di bawah ini merupakan posisi CCTV yang ada untuk

merekam pergerakan naik dan turun penumpang dari peron menuju kereta maupun sebaliknya pada area peron untuk Kereta Api Jarak Jauh.

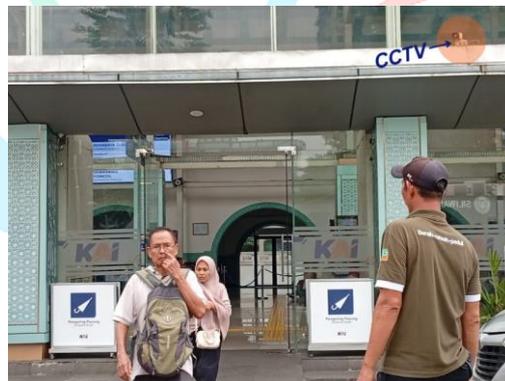
*Gambar 4.28 Posisi CCTV pada akses masuk dan keluar stasiun  
(Sumber : Dokumentasi pribadi, 2025)*

Pada area masuk dan keluar penumpang menuju dan dari bangunan stasiun sudah terdapat CCTV sebagai salah satu upaya pencegahan tindak kriminal dalam area stasiun. Di bawah ini merupakan posisi CCTV yang ada untuk merekam pergerakan masuk dan keluar penumpang pada Stasiun Pasar Senen.

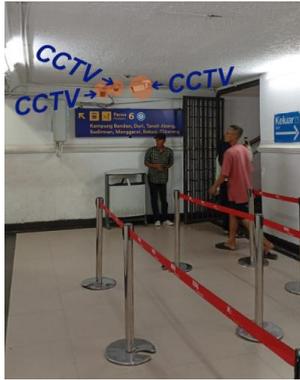
*Gambar 4.29 Posisi CCTV pada underpass  
(Sumber : Dokumentasi pribadi, 2025)*

Pada area bertiket maupun tidak di dalam area stasiun juga sudah terdapat CCTV sebagai salah satu upaya pencegahan tindak kriminal dalam area stasiun. Di bawah ini merupakan posisi CCTV yang ada untuk merekam pergerakan bertiket maupun tidak untuk penumpang pada Stasiun Pasar Senen.

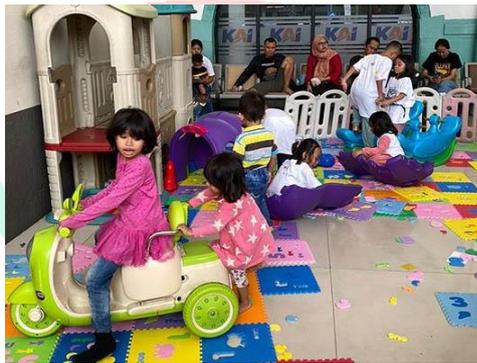
*Gambar 4.29 Kondisi ruang bermain anak  
(Sumber : <https://rmol.id/nusantara/read/2025/03/26/661172/ada-zona-asyik-di-stasiun-pasar-senen-dan-gambir>, 2025)*

Selanjutnya perabot yang ada pada ruang bermain anak juga tidak memiliki sudut yang tajam sehingga dapat meminimalisir cedera pada saat anak bermain. Di bawah ini merupakan kondisi dari ruang bermain anak pada saat arus mudik tahun 2025.

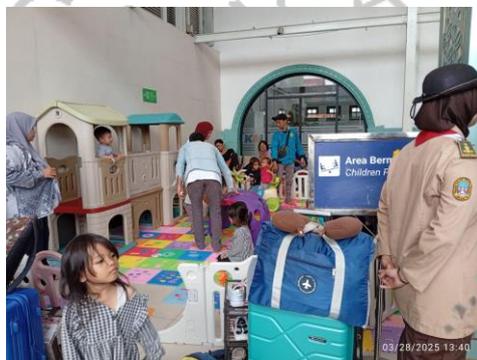
*Gambar 4.30 Kondisi ruang bermain anak  
(Sumber : Dokumentasi pribadi, 2025)*

Ruang bermain anak yang secara temporer diadakan terletak pada *hall* utama bangunan stasiun. Di sisi ruang bermain anak ini juga tersedia kursi tunggu dan sekat pembatas ruang bermain anak ini juga dibuat rendah sehingga penglihatan ke dalam area bermain tidak terhalang dan orang tua tetap dapat mengawasi anak-anak mereka. Sekat dan perabot atau permainan yang terdapat pada ruang bermain anak ini juga tidak permanen sehingga dapat dipindahkan kapan saja.

Perabot yang terdapat pada ruang bermain anak tidak berbahaya dan tidak memiliki sudut tajam hal tersebut sesuai dengan peraturan yang tercantum pada Peraturan Menteri Pemberdayaan Perempuan

dan Perlindungan Anak No. 4 Tahun 2024. Selain itu lantai dari ruang bermain ini juga dilapisi dengan *puzzle mat* yang dapat meminimalisir cedera pada anak jika terjatuh atau terbentur ke lantai. Jarak antar perabot yang ada pada ruang bermain anak ini terletak berdekatan sehingga hal tersebut belum sesuai dengan peraturan yang ada karena berdasarkan Peraturan Menteri Pemberdayaan Perempuan dan Perlindungan Anak No. 4 Tahun 2024 jarak antar perabot memiliki jarak minimal dua meter. Dalam ruang bermain anak ini tidak terdapat perabot dengan desain khusus untuk anak dengan penyandang disabilitas yang mana hal tersebut belum sesuai dengan Peraturan Menteri Pemberdayaan Perempuan dan Perlindungan Anak No. 4 Tahun 2024 yang menyebutkan bahwa perabot yang terdapat pada ruang bermain anak harus memenuhi beberapa aspek salah satunya adalah terdapat perabot yang didesain khusus untuk Anak disabilitas agar mudah menggunakannya. Jenis perabot atau permainan yang terdapat pada ruang bermain ini berjumlah lebih dari lima jenis dan terdapat jenis perabot yang berjumlah lebih dari satu namun dengan variasi yang sama yang mana hal tersebut sudah sesuai dengan Peraturan Menteri Pemberdayaan Perempuan dan Perlindungan Anak No. 4 Tahun 2024.

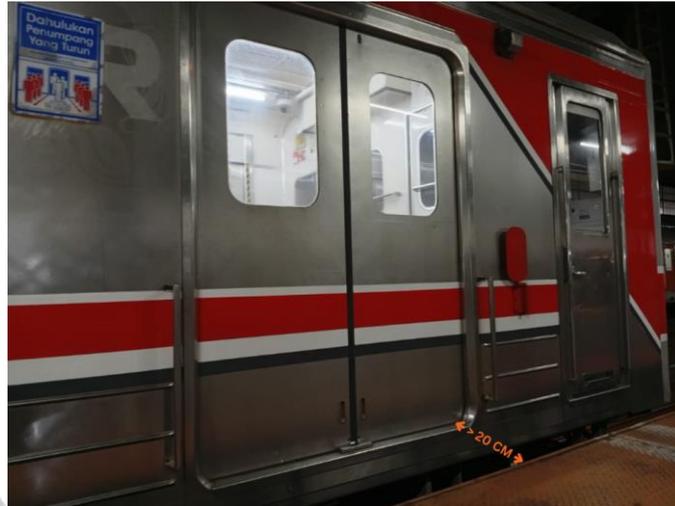
Gambar 4.31 Kondisi gap antar peron dan kereta  
(Sumber : Dokumentasi pribadi, 2025)

Standar untuk peron ini tertera pada Peraturan Menteri Perhubungan No. 63 Tahun 2019 terdapat beberapa standar yang terkait dengan peron di antaranya adalah celah antara kereta dan peron, selisih ketinggian antara peron dan kereta, ketersediaan *safety line*, jarak antara *safety line* dan ujung peron, dan ketersediaan *guiding block*. Celah antara kereta dan peron yang ada pada Stasiun Pasar Senen ini belum sesuai karena celah memiliki jarak lebih dari 20 cm.

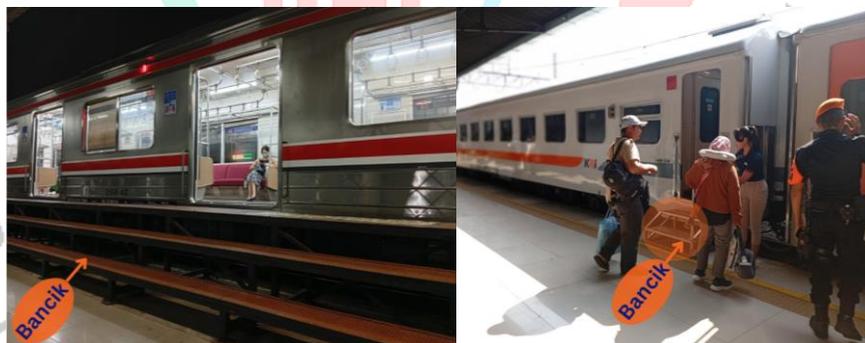
Gambar 4.32 Kondisi bancik pada peron  
(Sumber : Dokumentasi pribadi, 2025)

Selisih antara peron dengan kereta lebih dari 20 cm, tetapi terdapat bancik atau tangga untuk mempermudah para penumpang berpindah dari peron ke kereta maupun sebaliknya. Berikut di bawah ini merupakan kondisi dari bancik yang tersedia pada peron di Stasiun Pasar Senen.

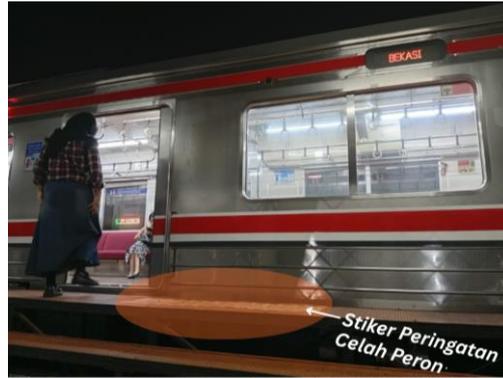
Gambar 4.33 Stiker peringatan gap antara peron dengan kereta  
(Sumber : Dokumentasi pribadi, 2025)

Pada peron *commuter line* Jabodetabek, *safety line* atau garis aman untuk menunggu berada di bawah bancik sehingga tidak terlihat. Namun, pada bancik terdapat stiker peringatan celah peron aman untuk menunggu seperti pada gambar di bawah ini.

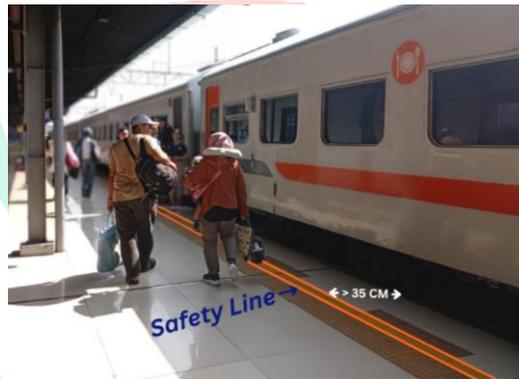
Gambar 4.34 Posisi *safety line* pada peron  
(Sumber : Dokumentasi pribadi, 2025)

Lalu pada peron untuk Kereta Api Jarak Jauh *safety line* dibuat garis guratan untuk meminimalisir licin. Jarak antara *safety line* dengan ujung peron lebih dari 35 cm. Berikut di bawah ini adalah peletakan *safety line* pada peron Kereta Api Jarak Jauh.

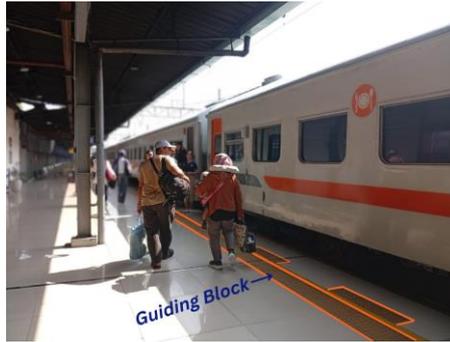
*Gambar 4.35 Posisi guiding block pada peron  
(Sumber : Dokumentasi pribadi, 2025)*

Pada peron *commuter line* Jabodetabek, tidak terdapat *guiding block*. Namun, pada peron untuk Kereta Api Jarak Jauh terdapat *guiding block* yang dapat mempermudah penyandang disabilitas netra untuk bermobilisasi secara mandiri. Berikut di bawah ini merupakan posisi *guiding block* pada peron di Stasiun Pasar Senen.

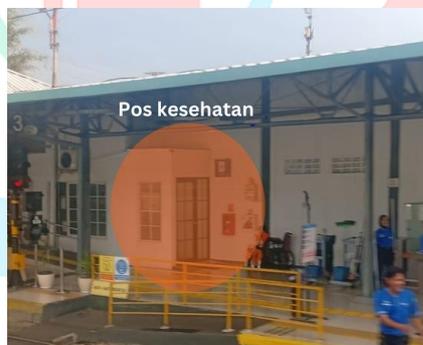
*Gambar 4.36 Pos kesehatan  
(Sumber : Dokumentasi pribadi, 2025)*

Berdasarkan Peraturan Menteri Perhubungan No. 63 Tahun 2019 sebuah stasiun setidaknya terdapat pos kesehatan yang mudah terlihat dan mudah dijangkau. Sudah terdapat pos kesehatan atau ruang untuk menunjang fasilitas kesehatan pada area stasiun, namun disayangkan fasilitas ini hanya terdapat pada area bertiket dan tidak mudah dilihat atau ditemukan. Berikut di bawah ini merupakan kondisi pos kesehatan dari luar.

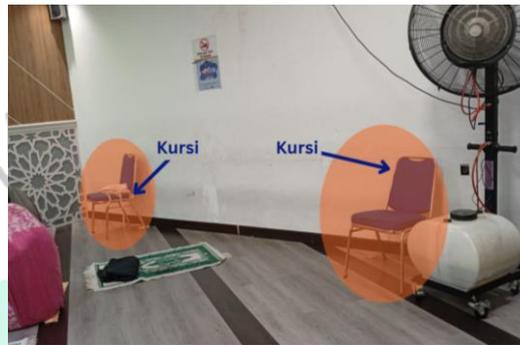
*Gambar 4.37 Kondisi musala  
(Sumber : Dokumentasi pribadi, 2025)*

Sudah terdapat musala sebagai fasilitas penunjang untuk beribadah umat Islam. Kapasitas ruang musala di Stasiun Pasar Senen ini sudah memenuhi standar yang tercantum pada Peraturan Menteri Perhubungan No. 63 Tahun 2019 dimana pada sebuah musala dalam bangunan stasiun besar minimal dapat menampung minimal 13 orang

pria termasuk 2 penyandang disabilitas dan 11 wanita termasuk 2 penyandang disabilitas. Terdapat 2 buah kursi pada masing-masing area pria dan wanita yang dapat dipindahkan jika sewaktu-waktu dibutuhkan untuk menunjang ibadah orang-orang yang tidak kuat berdiri lama seperti penyandang disabilitas, lansia, dan ibu hamil.

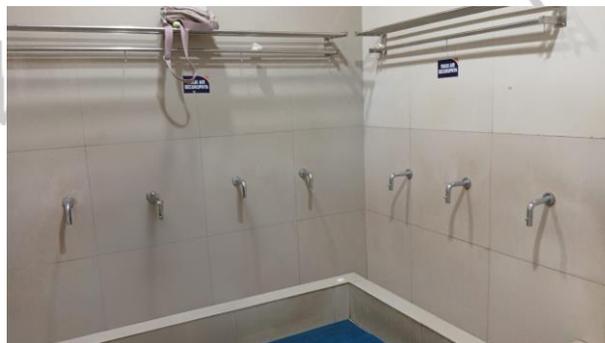
*Gambar 4.38 Kondisi tempat wudu  
(Sumber : Dokumentasi pribadi, 2025)*

Pada tempat wudu yang terdapat dalam musala ini dilengkapi juga rak untuk menyimpan barang bawaan pada saat berwudu. Namun, belum terdapat railing untuk berpegangan pada saat berwudu untuk menunjang keamanan terutama untuk penyandang disabilitas, lansia, dan ibu hamil. Penambahan railing ini tertera pada rekomendasi desain yang tercantum pada Peraturan Menteri Pekerjaan Umum No. 14 Tahun 2017. Berikut di bawah ini merupakan kondisi dari tempat wudu yang ada pada musala di Stasiun Pasar Senen.

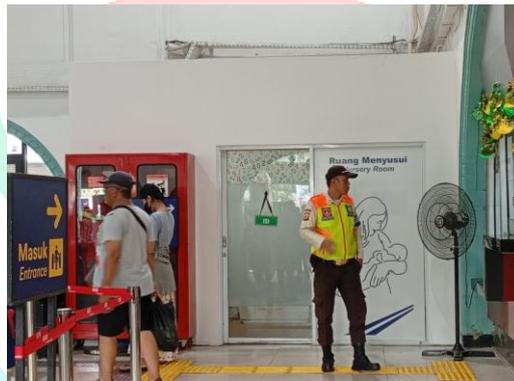
*Gambar 4.39 Tampak depan Ruang Laktasi  
(Sumber : Dokumentasi pribadi, 2025)*

Sudah terdapat ruang laktasi pada area stasiun yang dapat dengan mudah diakses oleh para pengguna Stasiun Pasar Senen yang membutuhkan, hal tersebut sesuai dengan yang tercantum pada Peraturan Menteri Perhubungan No. 63 Tahun 2019. Posisi ruang laktasi juga sudah sesuai dengan Peraturan Menteri Pekerjaan Umum No. 14 Tahun 2017 yang mana ruangan ini terletak pada gedung yang sama dengan bangunan stasiun ruangan juga bersih dan mudah dilihat dan dicapai serta memiliki penanda ruang yang jelas. Pada ruang ini juga terdapat sekat berupa pintu kaca dan dinding kaca yang tidak tembus pandang dimana hal tersebut sudah sesuai dengan Peraturan Menteri Pemberdayaan Perempuan dan Perlindungan Anak No. 4 Tahun 2024. Berikut di bawah ini merupakan tampak depan dari ruang laktasi yang terdapat pada bangunan stasiun.

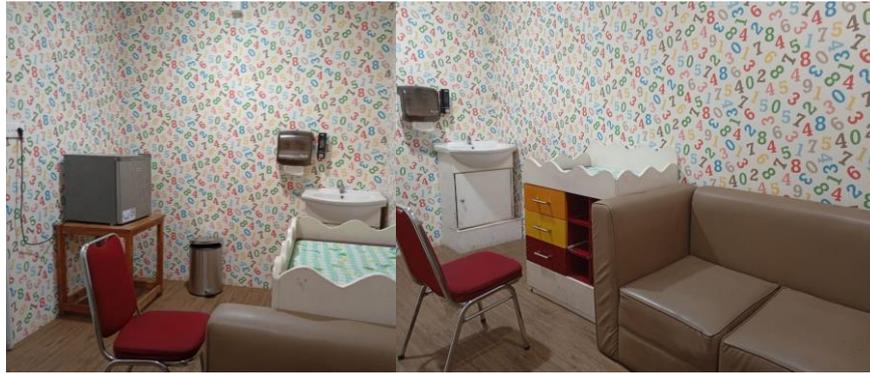
*Gambar 4.40 Kondisi Ruang Laktasi  
(Sumber : Dokumentasi pribadi, 2025)*

Pada bagian dalam ruangan ini sudah terdapat area menyusui, tempat perlengkapan dan ganti popok bayi, bak cuci tangan, lemari pendingin, kursi dan meja, serta tempat sampah namun terdapat beberapa hal yang masih kurang, yaitu sabun cuci tangan, kaca, dispenser, dan *sterilisator* hal tersebut sesuai dengan standar yang tercantum pada Peraturan Menteri Pekerjaan Umum No. 14 Tahun 2017 dan Peraturan Menteri Pemberdayaan Perempuan dan Perlindungan Anak No. 4 Tahun 2024. Berikut di bawah ini merupakan ruang dalam dari ruang laktasi yang terdapat pada stasiun.

Berdasarkan Peraturan Menteri Pemberdayaan Perempuan dan Perlindungan Anak No. 4 Tahun 2024 ventilasi merupakan salah satu syarat yang harus ada pada ruang laktasi, namun pada ruang laktasi yang terdapat pada bangunan Stasiun Pasar Senen ini tidak terdapat ventilasi tetapi ruang ini dilengkapi dengan AC sehingga ruang dapat tetap terasa sejuk.
