## BAB V HASIL PERANCANGAN

### 5.1. Spesifikasi Rancangan

Perancangan revitalisasi Terminal Baranangsiang merupakan bentuk pengembangan kawasan terminal yang sebelumnya kurang layak baik dari segi fasilitas yang diberikan atau kondisi eksisting dari Terminal Baranangsiang ini. Perancangan revitalisasi ini akan mampu memberikan berbagai fasilitas yang lebih layak bagi pengguna dan dapat menunjang berbagai aktivitas serta kegiatan yang ada di dalam terminal. Selain itu, dengan adanya perencanaan yang baik, berbagai aspek lainnya, seperti sirkulasi pengguna, area hijau dalam kawasan, aksesibilitas, dan berbagai aspek lainnya akan sangat diperhatikan. Pengembangan kawasan terminal ini juga diharapkan mampu kembali meningkatkan minat masyarakat khususnya pada Kota Bogor untuk menggunakan kendaraan umum saat bepergian.

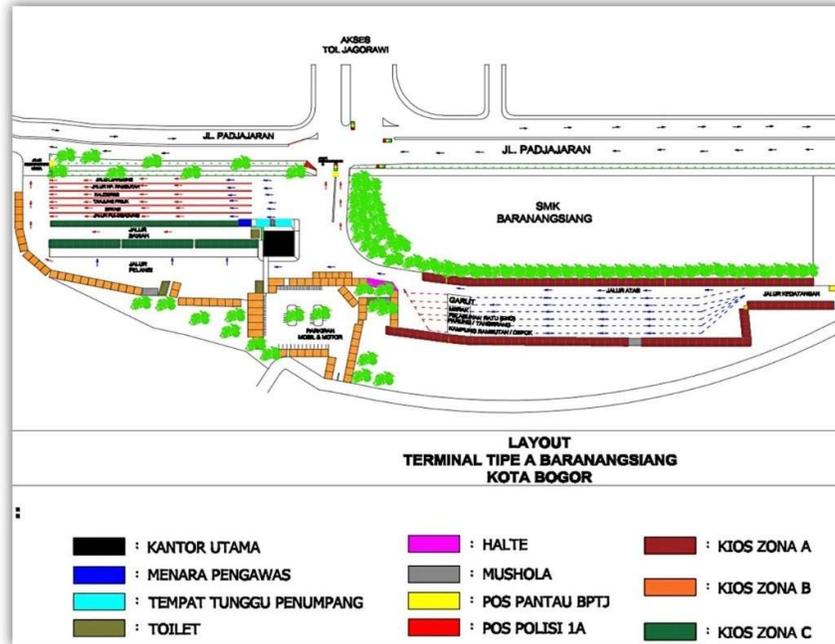
Gambar 5. 1 Site Plan Eksisting Terminal Baranangsiang  
Sumber : terminalbaranangsiang.id

Pada *site plan* dari Terminal Baranangsiang yang ada saat ini, terlihat bahwa hanya terdapat satu area utama yang menjadi area berkumpul pengguna terminal. Area tersebut berada dekat dengan kios zona C yang juga terdapat area tunggu, kantor utama, dan menara pengawas. Sedangkan jika dilihat dari pemberhentian bus, terdapat dua area yang menjadi titik untuk menurunkan dan menaikkan penumpang. Itu berarti penumpang harus berjalan melalui jalur bus untuk bisa sampai di titik pemberhentian bus yang tidak memiliki area tunggu penumpang, dan hal tersebut tentunya akan sangat membahayakan mengingat penumpang bus merupakan masyarakat dengan usia yang bervariasi, mulai dari anak-anak sampai dengan lansia.

Selain itu, jalur kendaraan non-bus dan bus tidak memiliki perbedaan yang jelas, yang tentu saja hal ini akan membingungkan calon penumpang yang akan menggunakan layanan di Terminal Baranangsiang untuk pertama kali. Selain jalur

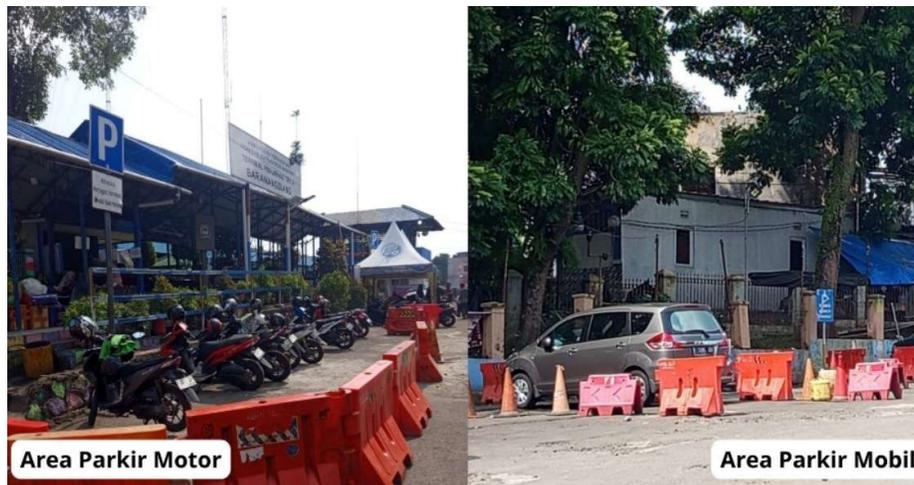
Gambar 5. 3 Area Parkir Eksisting Terminal Baranangsiang  
Sumber : Dokumentasi Pribadi, 2025

Pada kondisi eksisting, area parkir kendaraan non-bus milik calon penumpang, atau petugas yang bekerja di Terminal Baranangsiang hanya dibatasi oleh pembatas tanpa adanya area yang memang sejak awal dikhususkan untuk menjadi area parkir kendaraan. Bukan hanya area parkir sepeda motor dan mobil saja yang dibuat dengan hanya menggunakan pembatas, area parkir kendaraan non-motor seperti sepeda juga tidak disediakan.

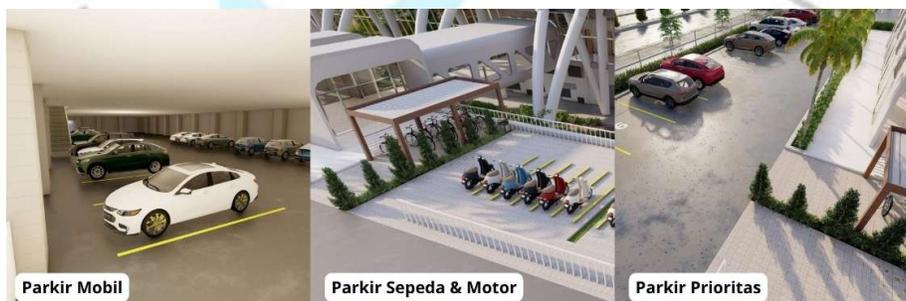
Gambar 5. 4 Area Parkir Terminal Baranangsiang  
Sumber : Olahan Penulis, 2025

Pada perancangan revitalisasi Terminal Baranangsiang, telah disediakan area parkir yang dapat digunakan oleh calon penumpang atau petugas terminal. Selain itu, juga disediakan area parkir sepeda dan parkir prioritas yang dekat dengan *entrance* ke dalam area terminal.

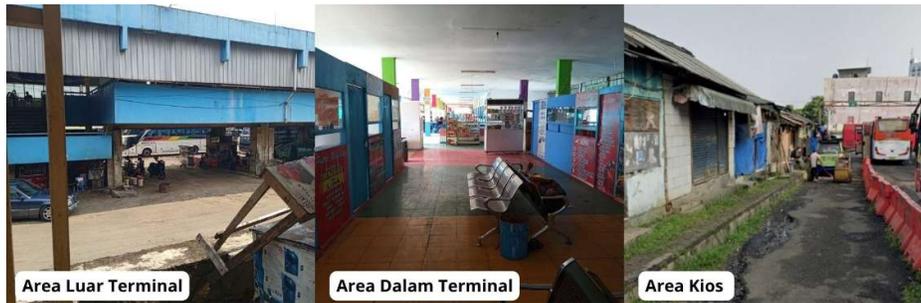
Gambar 5. 5 Kondisi Eksisting Terminal Baranangsiang  
Sumber : Dokumentasi Pribadi, 2025

Bangunan Terminal Baranangsiang saat ini hanya memiliki satu lantai yang memiliki ketinggian yang lebih tinggi dari tinggi tanah. Meskipun pada *layout* Terminal Baranangsiang bagian dalam terminal merupakan bagian kios zona C, namun saat ini area tersebut digunakan sebagai area loket PO Bus. Sedangkan untuk kios-kios yang menjual makanan yang berada di dalam area terminal hanya terdapat beberapa kios saja, dan lebih banyak di area luar terminal, atau pada zona A dan zona B.

Banyaknya kios pada area terminal bukan berarti seluruh kios tersebut merupakan kios yang aktif. Sebagian besar dari banyaknya area yang merupakan kios-kios justru tampak tidak terawat dan hanya dibiarkan begitu saja. Hal ini merupakan dampak dari jauhnya lokasi kios dari area tunggu penumpang, sehingga kios yang berada di lokasi yang cukup jauh menjadi sepi pembeli. Selain itu, adanya pedagang kaki lima yang bisa membawa barang dagangan mereka untuk lebih dekat dengan area tunggu penumpang juga membuat penumpang semakin enggan untuk berjalan jauh menuju kios-kios yang tersebar di seluruh area Terminal Baranangsiang ini.

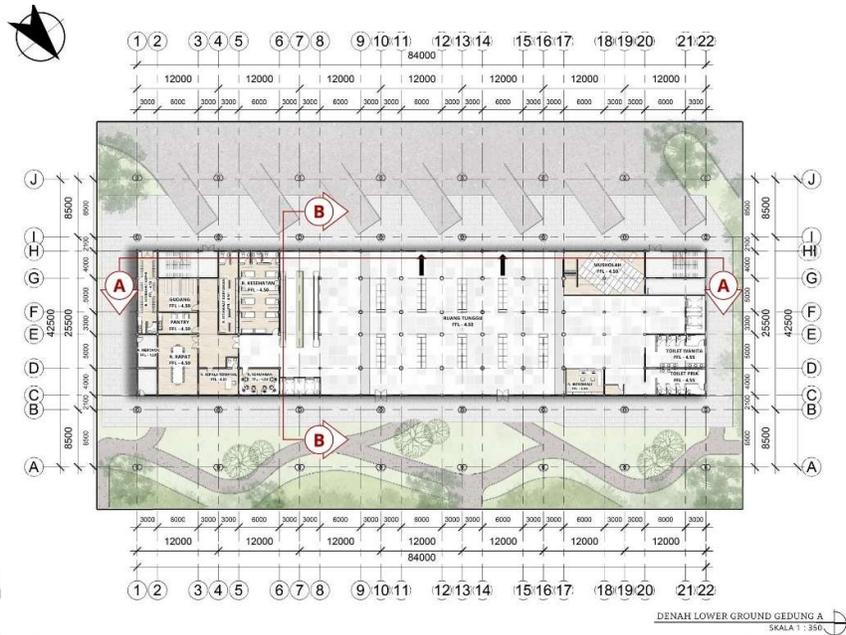
Gambar 5. 6 Denah Lower Ground Gedung A  
Sumber : Olahan Penulis, 2025

Pada perancangan revitalisasi Terminal Baranangsiang, lantai *lower ground* berada pada ketinggian yang sama dengan tinggi tanah, dan hal ini berlaku untuk terminal gedung A dan gedung B. Untuk lantai *lower ground* pada gedung A terdapat area tunggu yang cukup besar yang berada pada bagian tengah bangunan. Selain itu, lantai *lower ground* gedung A merupakan area tempat petugas terminal berada, karena pada lantai ini terdapat ruang kepala terminal, ruang istirahat petugas terminal, *pantry* untuk petugas terminal, dan lainnya. Pada lantai *lower ground* juga terdapat fasilitas yang dapat digunakan oleh penumpang, seperti musholah, toilet, area merokok, dan ruang kesehatan.

Pada area inilah bus akan menurunkan dan menaikkan penumpang, karena lantai *lower ground* gedung A berhubungan langsung dengan area pemberhentian bus. Dengan begitu, penumpang yang baru turun dari bus dapat langsung menuju area ruang tunggu untuk menghubungi sanak keluarga dan mempersiapkan diri untuk meninggalkan area terminal. Kemudian, bagi penumpang yang akan menaiki bus juga tidak perlu terburu-buru, karena ruang tunggu penumpang dengan area pemberhentian bus memiliki jarak yang sangat dekat sehingga akan lebih aman bagi penumpang karena tidak perlu berjalan di jalur bus untuk sampai ke titik

PO Bus. Selain itu, pada area ini juga terdapat kios-kios yang menjual berbagai kebutuhan calon penumpang saat akan berangkat atau baru saja tiba di terminal. Kios-kios ini juga dilengkapi dengan kursi-kursi yang dapat digunakan oleh pembeli pada kios-kios tersebut. Selain kios, juga terdapat area tunggu sementara yang dapat digunakan oleh calon penumpang untuk menunggu kedatangan atau keberangkatan bus yang akan mereka naiki. Berbeda dengan area tunggu penumpang yang ada pada lantai *lower ground*, adanya area tunggu di lantai dasar ini bertujuan supaya calon penumpang yang masih memiliki waktu cukup banyak sebelum bus mereka datang atau berangkat dapat menikmati makanan yang mereka beli di kios-kios yang juga ada pada lantai dasar ini. Selain itu, dengan adanya area tunggu pada lantai dasar juga dapat mengurangi kepadatan pada area tunggu lantai *lower ground* jika bus baru menurunkan penumpang.

*Entrance* bangunan terminal gedung A juga berdekatan dengan area parkir sepeda, area parkir motor, dan area parkir prioritas. Dengan begitu, akses yang diberikan bagi calon penumpang pada perancangan revitalisasi Terminal Baranangsiang ini juga dapat lebih baik dari akses bagi calon penumpang yang ada pada eksisting Terminal Baranangsiang saat ini.

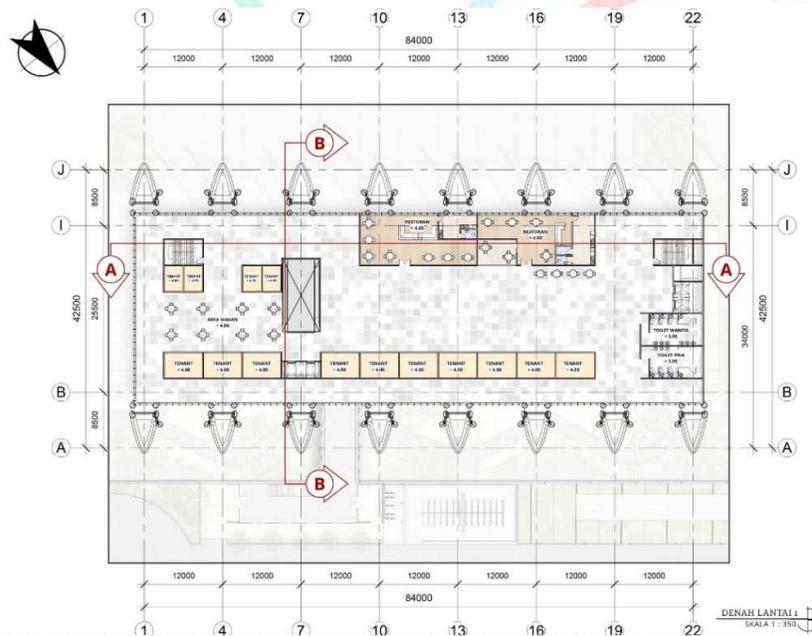
Gambar 5. 8 Denah Lantai 1 Gedung A  
Sumber : Olahan Penulis, 2025

Lantai 1 bangunan terminal gedung A merupakan lantai tertinggi pada perancangan revitalisasi Terminal Baranangsiang ini. Area ini merupakan area yang di khususkan untuk kios-kios makanan serta restoran yang menyediakan makanan berat bagi pengguna terminal. Area ini sangat cocok dijadikan area untuk restoran dan makanan karena tidak ada kebutuhan khusus seperti ruang tunggu atau loket PO Bus yang ada, sehingga seluruh area dapat difokuskan untuk area yang menjual berbagai jenis makanan. Selain itu, lantai 1 terminal gedung A yang berada cukup tinggi memungkinkan pengguna terminal yang sedang menikmati makanan mereka untuk melihat ke seluruh area terminal.

Selain kios-kios yang berada pada lantai dasar terminal gedung A, tujuan dari pengkhususan lantai 1 ini sebagai area makanan adalah supaya pengguna terminal yang ingin membeli makanan atau minuman dapat terfokus ke satu tempat sehingga tidak terjadi perbedaan tingkat keramaian antar zona kios seperti yang terjadi pada Terminal Baranangsiang saat ini.

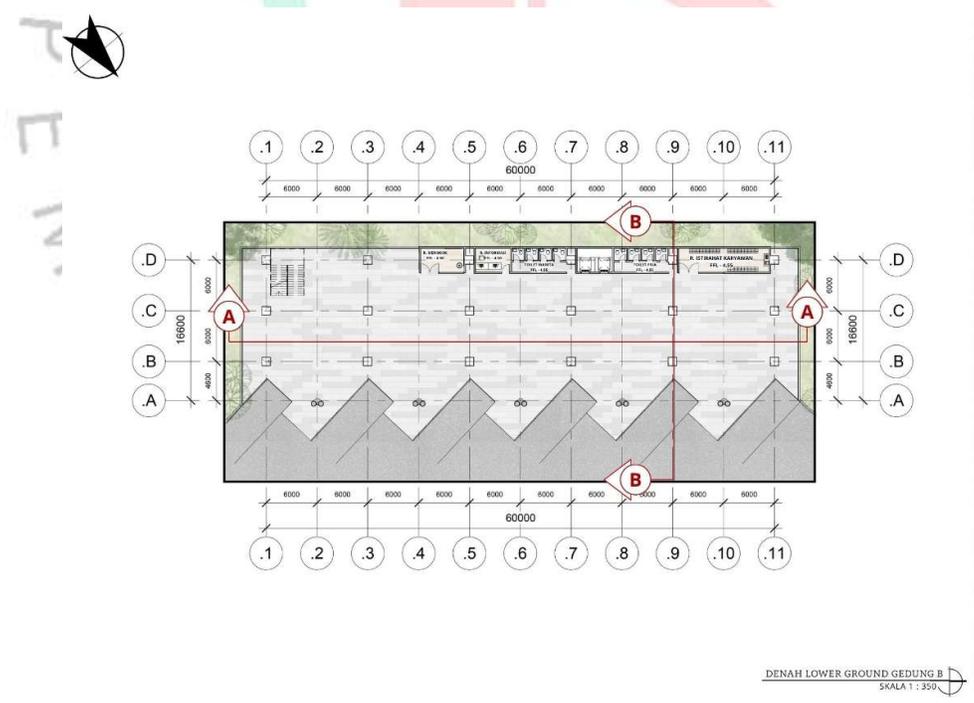
Gambar 5. 9 Denah Lower Ground Gedung B  
 Sumber : Olahan Penulis, 2025

Jika dilihat pada *layout* Terminal Baranangsiang saat ini, bangunan terminal gedung B berada pada area kosong yang menjadi titik kedatangan dan

keberangkatan bus. Dengan disediakannya bangunan pada area ini, maka penumpang tidak perlu berjalan di jalur bus untuk menuju bus yang akan mereka naiki, atau untuk turun dari bus dan menuju area tunggu penumpang. Bangunan Terminal Gedung B ini memiliki 2 lantai, dengan lantai *lower ground* yang hanya memiliki sedikit ruang, seperti ruang informasi, ruang merokok, dan ruang istirahat dengan tujuan untuk memberikan area yang lebih luas untuk bus saat menaikkan dan menurunkan penumpang.

Selain itu, karena luas bangunan yang lebih kecil dibandingkan dengan gedung A, gedung B tidak memiliki fasilitas yang sama lengkapnya dengan gedung A, seperti tidak adanya musholah, *pantry* untuk petugas terminal, gudang, dan beberapa ruang lainnya.

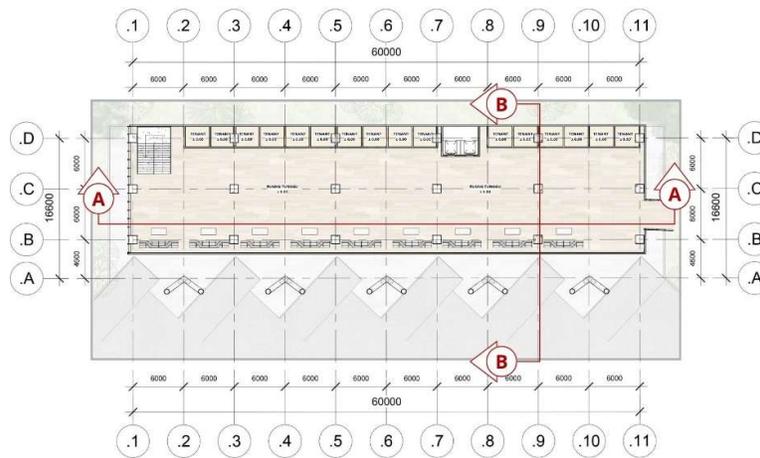
Gambar 5. 10 Denah Lantai Dasar Gedung B  
Sumber : Olahan Penulis, 2025

Lantai dasar terminal gedung B merupakan area yang dikhususkan sebagai area tunggu penumpang. Area ini juga dilengkapi dengan beberapa kios yang dapat menjual berbagai kebutuhan penumpang, seperti makanan dan minuman. Pada lantai dasar gedung B diberikan kursi-kursi yang berada dekat dengan jendela yang

mengarah langsung ke jalur kedatangan bus supaya calon penumpang dapat melihat kedatangan bus yang akan mereka naiki.

Pada bangunan terminal gedung B tidak terdapat restoran dan hanya terdapat kios-kios saja. Selain karena permasalahan luas bangunan, mengingat gedung B merupakan area keberangkatan dan kedatangan bus perkotaan yang memiliki intensitas yang lebih cepat jika dibandingkan dengan bus keberangkatan AKAP dan AKDP, maka calon penumpang tidak akan memiliki cukup waktu untuk menghabiskan makanan berat yang mereka pesan sebelum kedatangan bus selanjutnya.

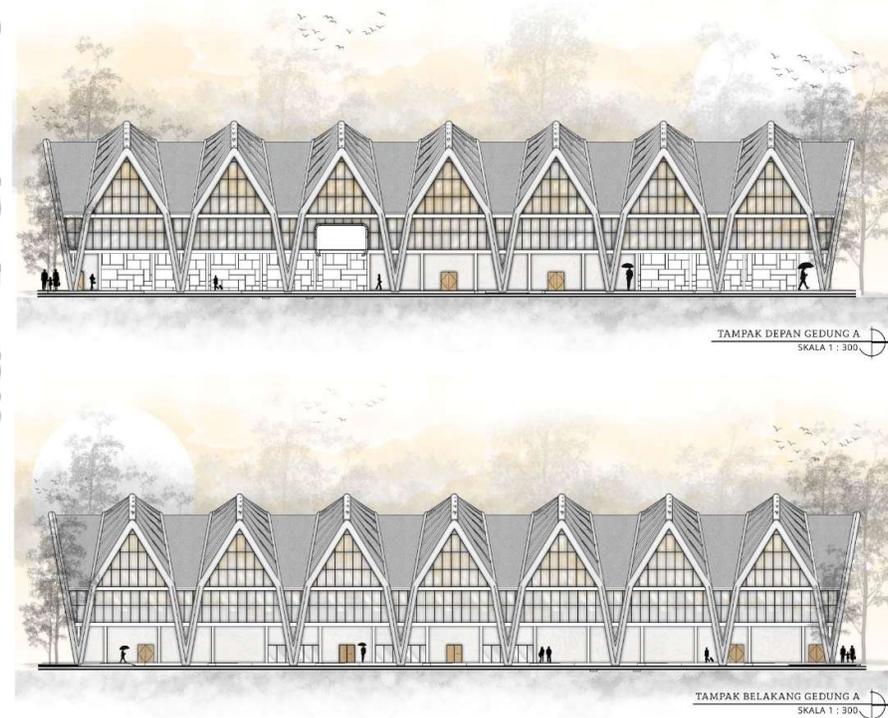
Gambar 5. 11 Tampak Depan dan Tampak Belakang Gedung A  
Sumber : Olahan Penulis, 2025

Tampak bangunan terminal gedung A, baik tampak depan maupun tampak belakang, keduanya memiliki kesamaan. Pada bagian lantai dasar dan lantai 1, keduanya dibatasi dengan dinding kaca secara menyeluruh. Hal ini bertujuan supaya *view* dari dalam bangunan ke area luar bangunan dapat dimaksimalkan.

Sesuai dengan fungsi bangunan yang merupakan bangunan terminal, tentu saja penumpang yang ada di dalam bangunan harus bisa melihat ke area luar atau ke arah datangnya bus.

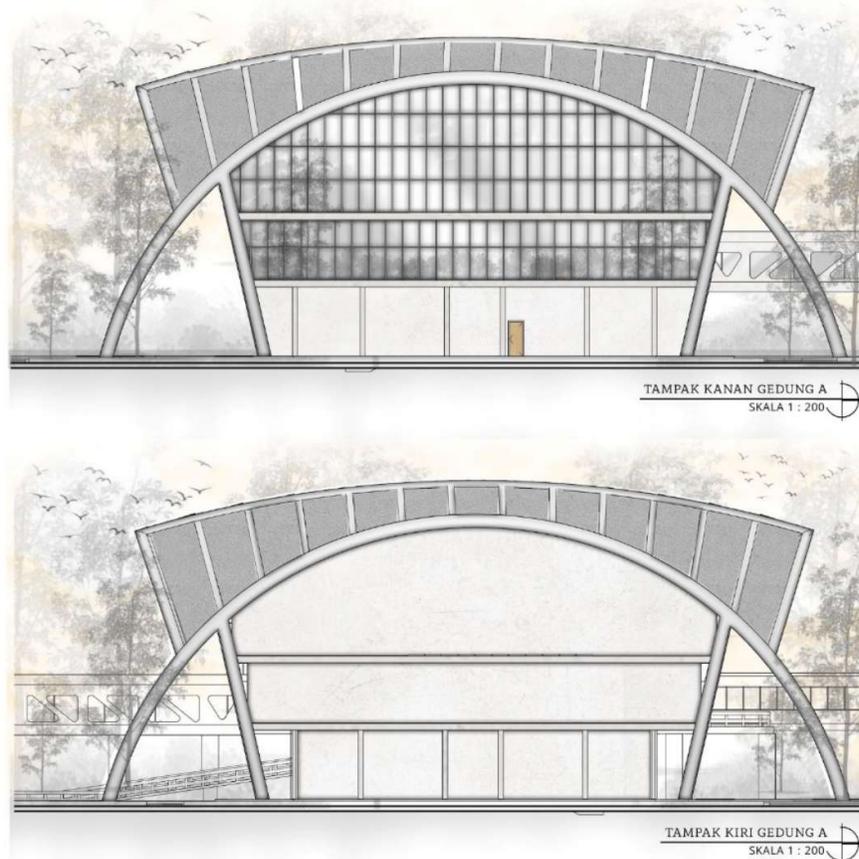
Gambar 5. 12 Tampak Kanan dan Tampak Kiri Gedung A  
Sumber : Olahan Penulis, 2025

Tampak kanan bangunan terminal gedung A juga terdapat dinding kaca untuk lantai dasar dan lantai 1 secara menyeluruh. Hal ini adalah bentuk respon dari arah datangnya bus yang berasal dari arah kanan bangunan. Dengan adanya kaca, tentu akan membuat penumpang dapat melihat dengan jelas kedatangan bus yang akan mereka naiki. Sedangkan untuk tampak kiri bangunan di tutupi oleh dinding solid secara menyeluruh. Hal ini disebabkan oleh fungsi ruang yang ada di bagian kiri bangunan yang tidak memungkinkan untuk diberikan dinding kaca, seperti area toilet wanita dan toilet pria. Selain itu, arah kiri bangunan bukan merupakan arah

kedatangan bus, sehingga penumpang tidak memiliki kebutuhan khusus untuk melihat ke arah luar bagian kiri bangunan.

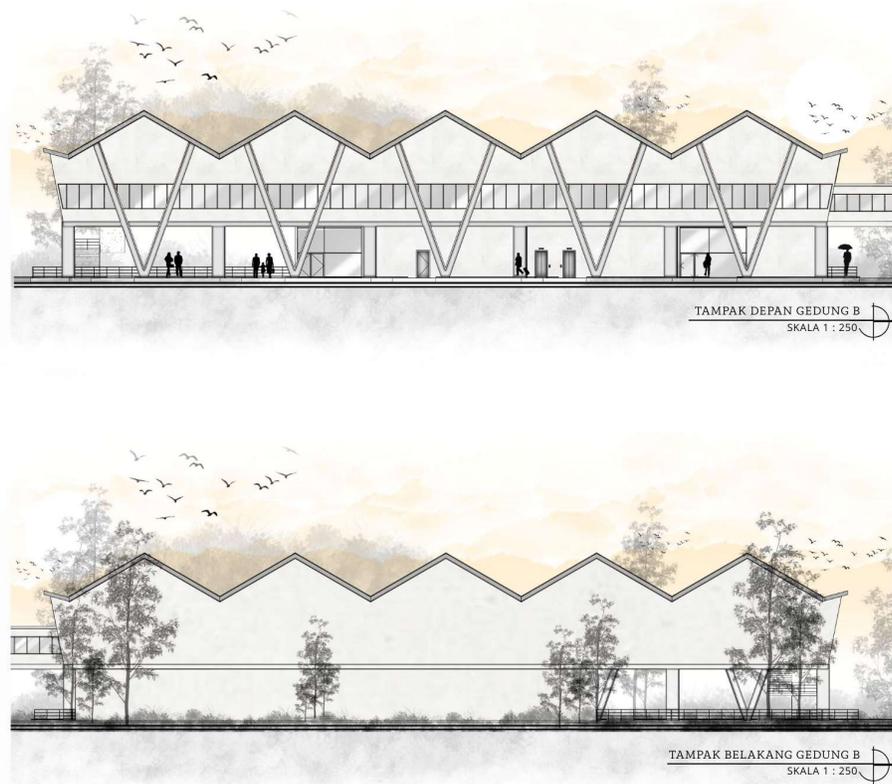
Gambar 5. 13 Tampak Depan dan Tampak Belakang Gedung B  
Sumber : Olahan Penulis, 2025

Tampak depan dan tampak belakang bangunan terminal gedung B memiliki perbedaan yang cukup besar. Pada tampak depan terdapat kaca yang berfungsi untuk memaksimalkan *view* ke arah luar bangunan. Hal ini sejalan dengan arah kedatangan bus yang berada tepat di depan bangunan terminal gedung B. Sedangkan untuk tampak belakang bangunan di tutup dengan dinding solid secara menyeluruh. Hal ini karena gedung B berada dekat dengan batas *site*, sehingga tidak ada sesuatu yang berkaitan dengan terminal pada bagian belakang bangunan gedung B. Oleh karena itu, pada tampak belakang ditutup oleh dinding solid secara menyeluruh.

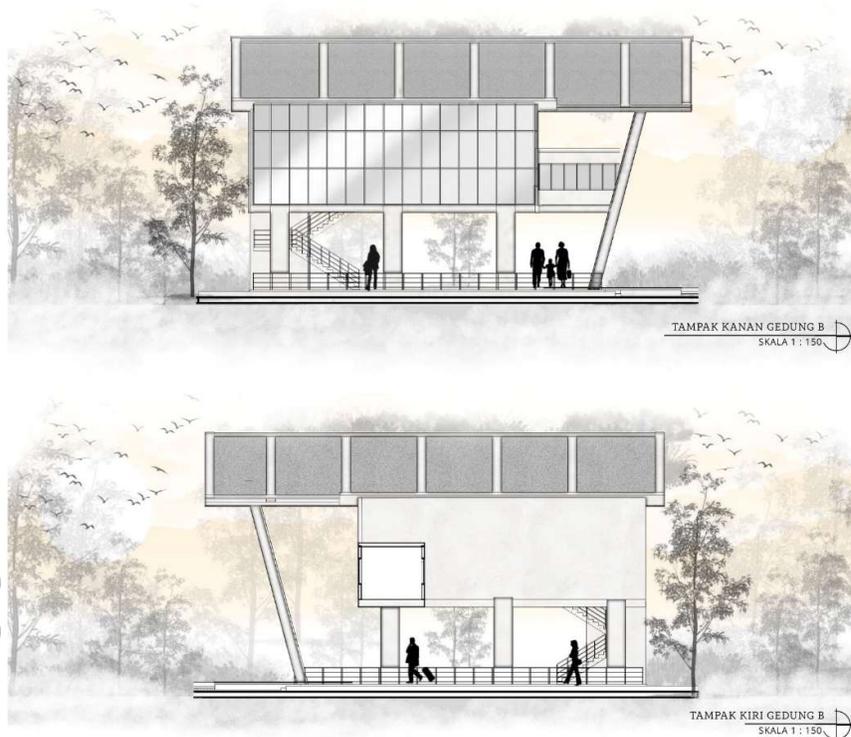
Gambar 5. 14 Tampak Kanan dan Tampak Kiri Gedung B  
 Sumber : Olahan Penulis, 2025

Tampak kanan dan tampak kiri pada bangunan terminal gedung B memiliki kesamaan dengan tampak kanan dan tampak kiri bangunan terminal gedung A. Tampak kanan gedung B dibatasi dengan dinding kaca supaya penumpang dapat melihat ke arah datangnya bus dari arah kanan bangunan. Sedangkan arah kiri bangunan bukanlah arah datang bus, sehingga tampak kiri bangunan tidak menggunakan dinding kaca, melainkan dinding solid secara menyeluruh.

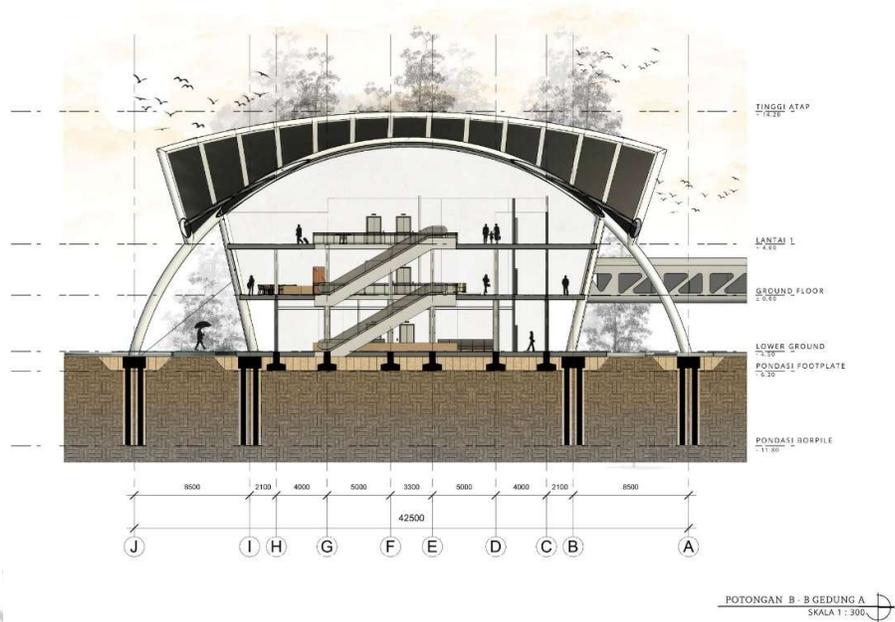
Gambar 5. 16 Potongan B-B Gedung A  
 Sumber : Olahan Penulis, 2025

Pada potongan B-B bangunan terminal gedung A memperlihatkan *entrance* bangunan yang berada pada lantai dasar bangunan. Selain itu, pada potongan B-B juga semakin memperjelas sirkulasi vertikal yang dapat diakses dengan menggunakan *escalator* yang ada di dalam bangunan.

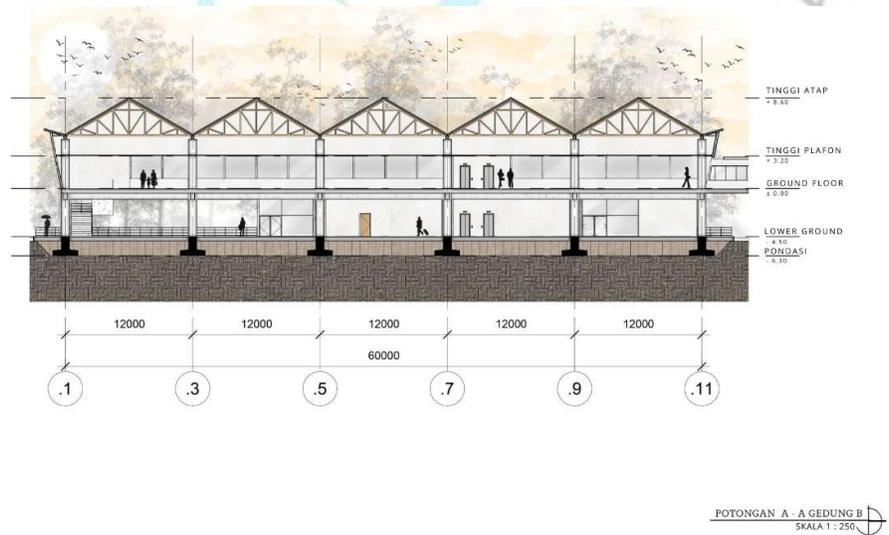
Gambar 5. 17 Potongan A-A Gedung A  
 Sumber : Olahan Penulis, 2025

Pada potongan A-A bangunan terminal gedung B dapat dilihat bahwa sirkulasi vertikal yang ada pada gedung B ini adalah *lift* dan tangga. Sama seperti gedung A, dengan adanya *lift* tentu akan memudahkan sirkulasi pengguna, terlebih bagi penyandang disabilitas. Kemudian, adanya tangga yang berada di bangunan B berfungsi sebagai alternatif jika terdapat masalah pada *lift*. Selain itu, tangga juga dapat digunakan sebagai akses darurat jika terdapat keadaan darurat yang sedang terjadi, seperti kebakaran.

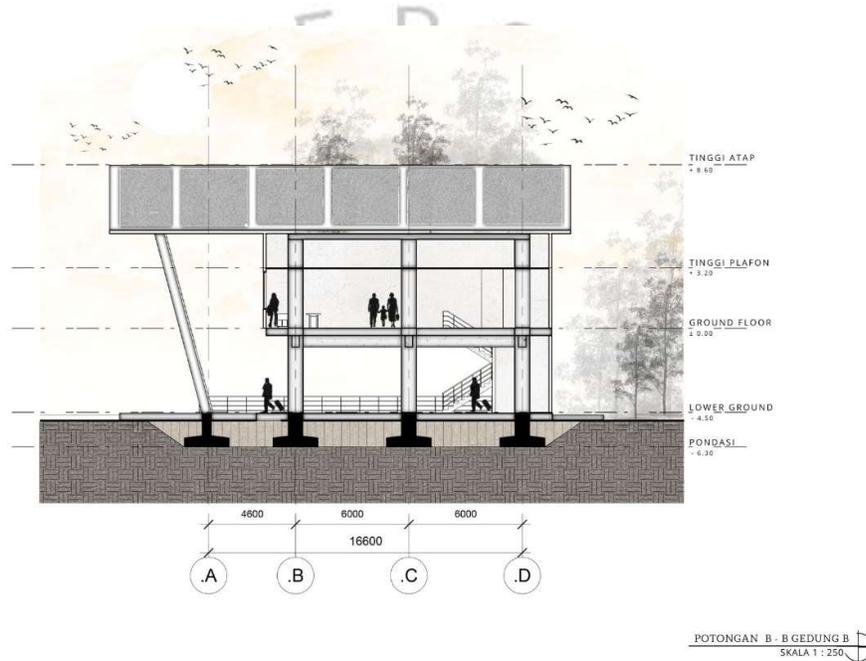
Gambar 5. 18 Potongan B-B Gedung B  
Sumber : Olahan Penulis, 2025

Pada potongan B-B bangunan terminal gedung B, memperlihatkan bahwa gedung B hanya terdiri dari dua lantai saja, yaitu lantai *lower ground* dan lantai dasar. Pada bagian atas, atau lantai dasar hanya terdapat area tunggu penumpang yang dilengkapi dengan kios-kios makanan. Sedangkan untuk bagian bawah, atau lantai *lower ground*, merupakan area yang di khususkan untuk menaikkan dan menurunkan penumpang menuju atau dari bus yang datang.

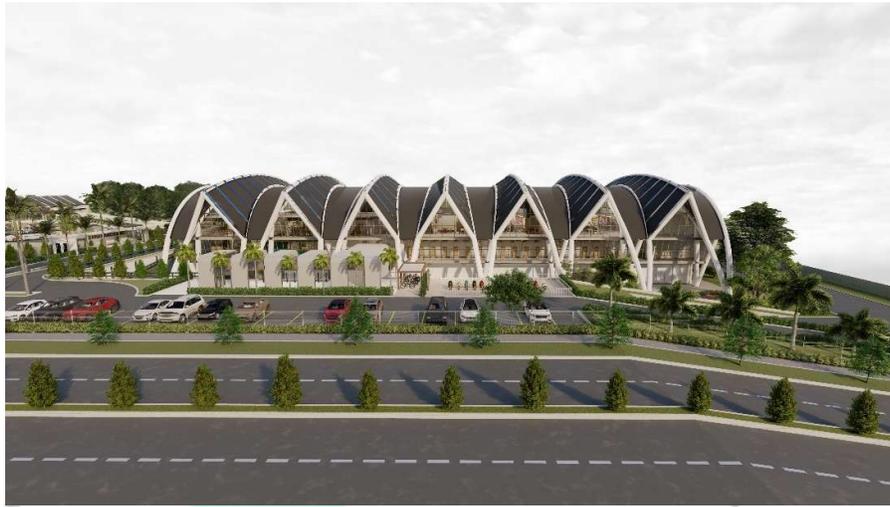
Gambar 5. 19 Eksterior Gedung A Terminal Baranangsiang  
Sumber : Olahan Penulis, 2025

Bagian eksterior pada kawasan Terminal Baranangsiang dapat memperlihatkan bagaimana visual Terminal Baranangsiang jika dilihat dari Jalan Raya Pajajaran. Bangunan terminal gedung A yang menjadi bangunan utama menjadi bangunan yang memberikan visual yang sangat baik bagi kawasan terminal. Selain itu, dapat terlihat bagian *entrance* gedung A yang juga ada pada bagian depan kawasan terminal.

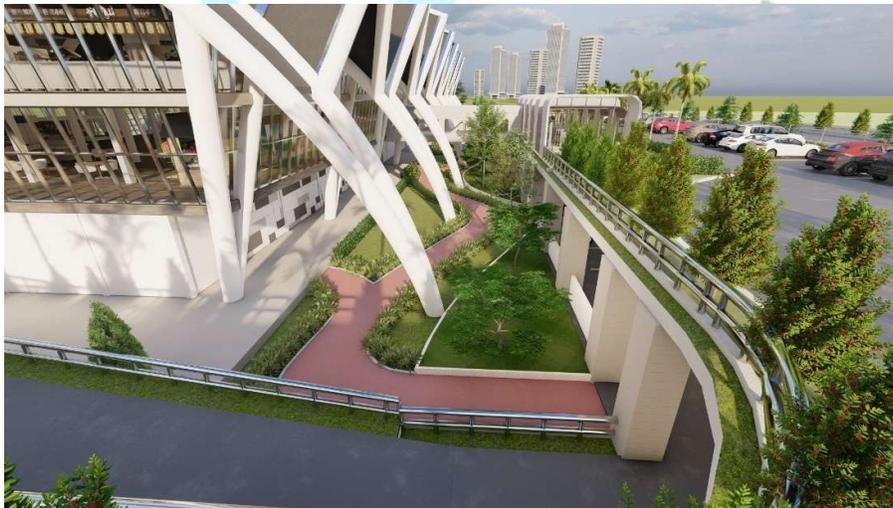
Gambar 5. 20 Area Hijau Gedung A  
Sumber : Olahan Penulis, 2025

Pada bagian depan gedung A juga terdapat area hijau yang hanya dapat terlihat dari dalam kawasan terminal. Area hijau ini juga menjadi salah satu area yang dapat diakses oleh seluruh pengguna terminal. Selain itu, area hijau menjadi ruang transisi dari area parkir mobil dengan bangunan terminal gedung A. Dengan begitu, pengalaman ruang yang diberikan juga memiliki keberagaman dan tidak membosankan.

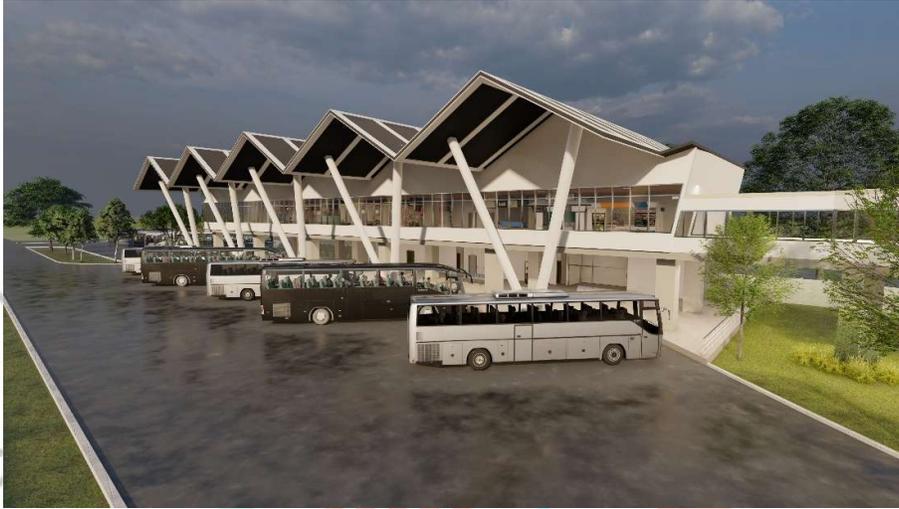
Gambar 5. 21 Eksterior Gedung B Terminal Baranangsiang  
Sumber : Olahan Penulis, 2025

Pada bagian eksterior yang ada di bangunan terminal gedung B hanya terdapat area pemberhentian bus saja dengan area hijau yang ada di sisi kiri bangunan. Gedung B yang memiliki lokasi yang tidak terlihat dari Jalan Raya Pajajaran dan bukan merupakan bangunan utama, dibuat dengan desain yang lebih sederhana. Namun, desain yang diberikan pada gedung B tetap memiliki kesamaan dengan Gedung A, seperti bentuk atap yang bergelombang, atap yang menjorok kedepan, dan *entrance* bangunan yang berada pada lantai dasar.

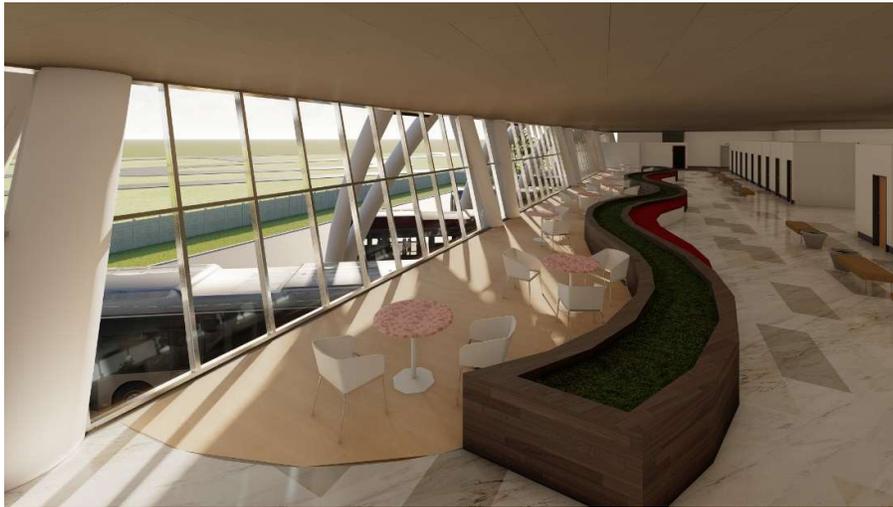
Gambar 5. 22 Area Tunggu Penumpang Gedung A  
Sumber : Olahan Penulis, 2025

Bagian interior bangunan terminal gedung A pada arae ruang tunggu memberikan visual secara langsung menuju ke arah titik pemberhentian bus atau ke arah jalur kedatangan bus. Dengan begitu penumpang tidak akan tertinggal bus yang akan mereka naiki saat sedang menunggu di area tunggu di dalam terminal.

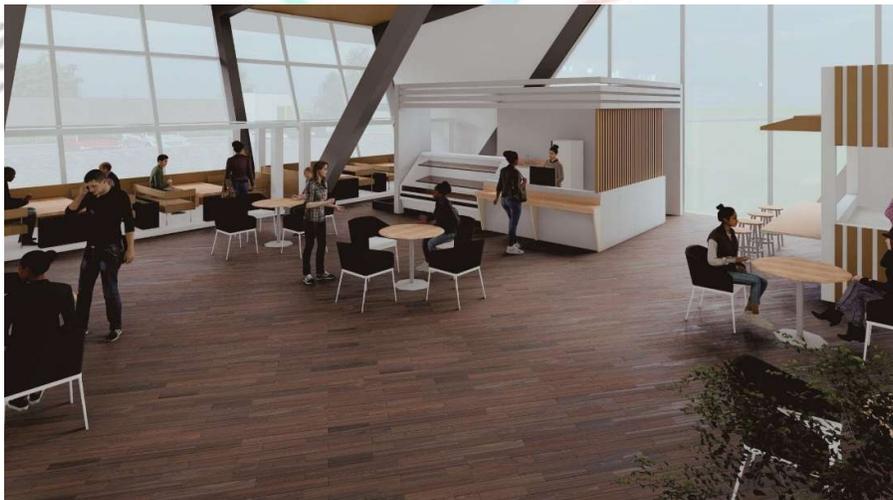
Gambar 5. 23 Area Kios-Kios Gedung A  
Sumber : Olahan Penulis, 2025

Bagian kios-kios yang ada pada lantai dasar bangunan A juga memberikan kebebasan visual bagi penumpang ke arah luar bangunan dengan memberikan

dinding kaca. Selain itu, dengan adanya kios-kios yang menjual makanan dan minuman tentu akan membuat penumpang yang sedang menunggu kedatangan bus dapat menikmati makanan dan minuman yang sudah tersedia.

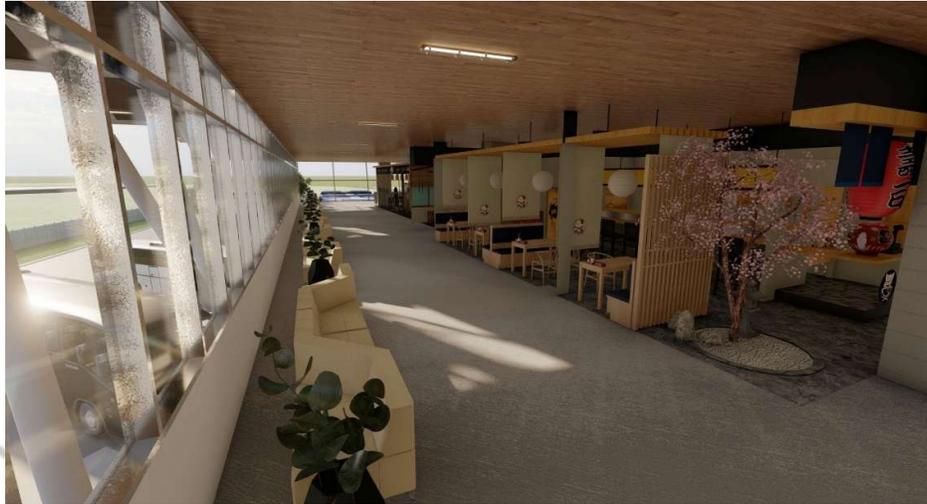
Gambar 5. 24 Area Tunggu Penumpang dan Kios-Kios gedung B  
Sumber : Olahan Penulis, 2025

Bagian interior bangunan terminal gedung B yang merupakan area tunggu penumpang dengan kios-kios makanan juga memberikan visual menuju luar bangunan. ` minuman tentu akan membuat penumpang yang sedang menunggu kedatangan bus dapat menikmati makanan dan minuman yang sudah tersedia

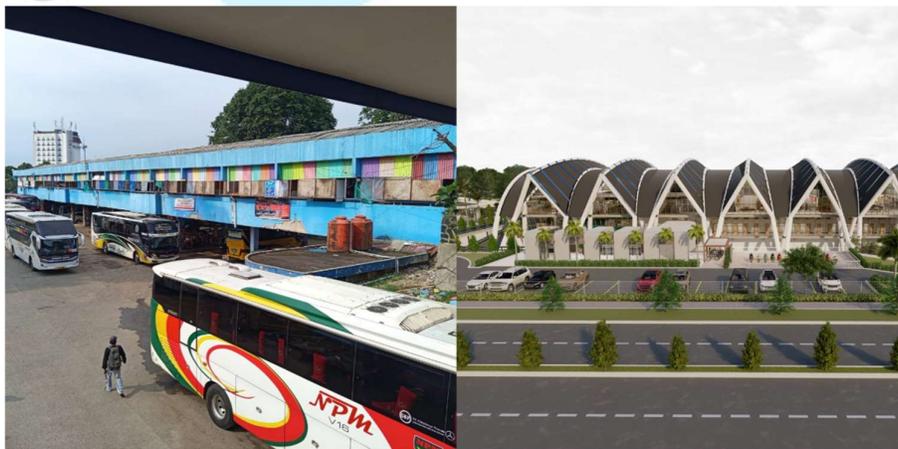
Gambar 5. 25 Perbandingan Fasad Bangunan  
Sumber : Olahan Penulis, 2025

Dapat terlihat jelas bahwa fasad Terminal Baranangsiang yang ada saat ini sangat jauh dari kata menarik dan indah. Bahkan fasad yang ada dapat terbilang kumuh dengan warna yang tidak teratur dan tampak kotor. Namun dengan adanya perancangan revitalisasi Terminal Baranangsiang, tentu akan menghadirkan fasad yang lebih menarik dan ikonik. Dapat dilihat bahwa fasad yang didesain mengedepankan bentuk atap bentang lebar yang didukung dengan struktur yang juga berfungsi sebagai elemen fasad bangunan. Selain itu, dengan adanya elemen kaca membuat kesan mewah dengan bagian dalam bangunan yang juga dapat dilihat dari area luar bangunan.

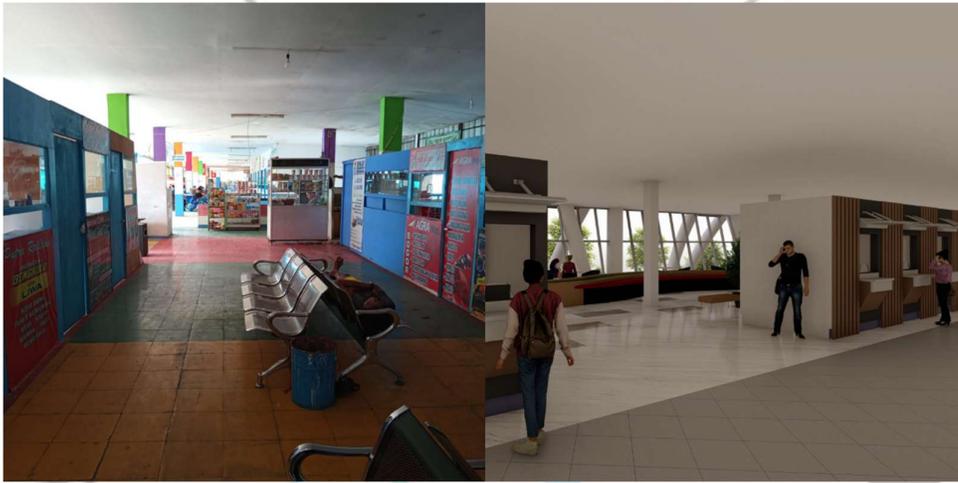
Gambar 5. 26 Perbandingan Locket PO Bus  
Sumber : Olahan Penulis,2025

Pada area loket pembelian tiket bus juga mengalami perubahan. Perubahan terbesar adalah sirkulasi yang diberikan dari area loket bus yang baru adalah adanya akses langsung ke area tunggu penumpang yang memiliki view langsung ke arah kedatangan bus. Selain itu, area loket pada desain revitalisasi ini juga berhubungan langsung dengan area kios-kios, sehingga penumpang dapat memiliki akses bebas untuk ke area tunggu atau ke area kios-kios. Namun, terdapat kesamaan dari desain yang ada saat ini dengan hasil desain revitalisasi Terminal Baranangsiang. Kesamaan yang dihadirkan adalah jumlah loket PO bus yang sama-sama berjumlah 39 loket. Hal ini guna mempertahankan seluruh PO bus yang sebelumnya sudah memiliki loket di Terminal Baranangsiang supaya tetap memiliki loket saat sudah direvitalisasi.

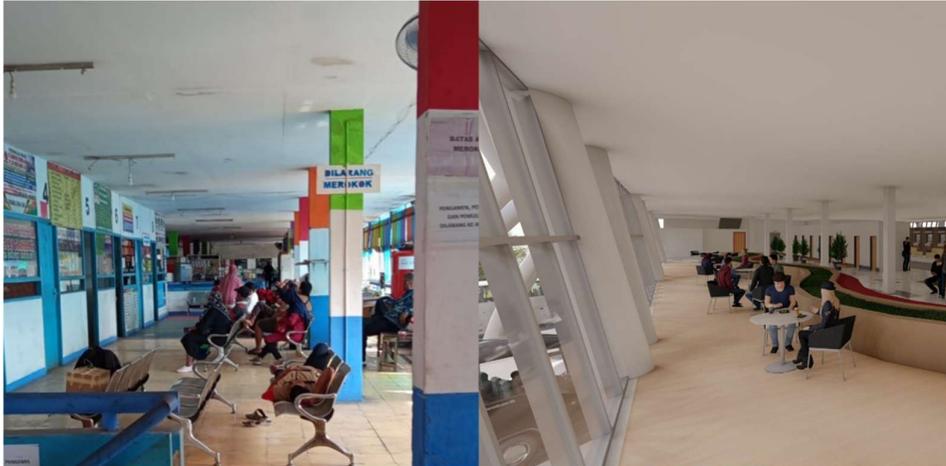
Gambar 5. 27 Perbandingan Ruang Tunggu Penumpang  
 Sumber : Olahan Penulis,2025

Area tunggu penumpang merupakan salah satu fasilitas yang sangat penting pada terminal. Ruang tunggu penumpang yang ada saat ini pada Terminal Baranangsiang dapat menampung 128 penumpang yang dihitung dari jumlah kursi yang ada pada ruang tunggu penumpang. Pada desain revitalisasi Terminal Baranangsiang, terdapat tiga ruang tunggu, yaitu ruang tunggu pada lantai *lower ground* dan ruang tunggu lantai dasar pada gedung A dan ruang tunggu pada lantai dasar gedung B. Dengan adanya penambahan jumlah ruang tunggu, tentu kapasitas dari ruang tunggu ini juga akan semakin meningkat. Kapasitas yang diberikan pada revitalisasi Terminal Baranangsiang ini memiliki kapasitas 250-300 penumpang yang dihitung dari jumlah kursi yang ada pada ruang tunggu penumpang dan area kios-kios yang berdekatan dengan area tunggu penumpang.

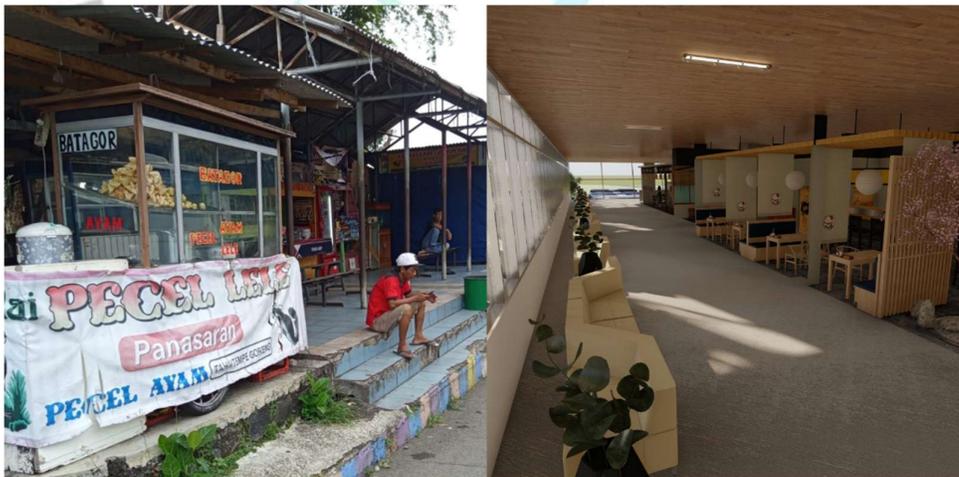
Gambar 5. 28 Perbandingan Area Makanan  
 Sumber : Olahan Penulis,2025

Area makan yang termasuk kedalam kios zona A dan zona B pada area terminal saat ini berada di luar bangunan dan berada jauh dari ruang tunggu penumpang. Hal ini dapat terjadi karena kios zona C yang berdekatan dengan ruang tunggu penumpang

difungsikan sebagai area loket PO bus, sehingga kios-kios yang menjual makanan berada pada zona A dan zona B. Namun pada desain revitalisasi Terminal Baranangsiang, kios-kios yang menjual makanan ditempatkan pada area khusus yang berdekatan dengan ruang tunggu terminal. Selain itu, pada lantai 1 gedung A disediakan area yang dikhususkan untuk area makanan dan terdapat restoran yang menjual makanan berat.

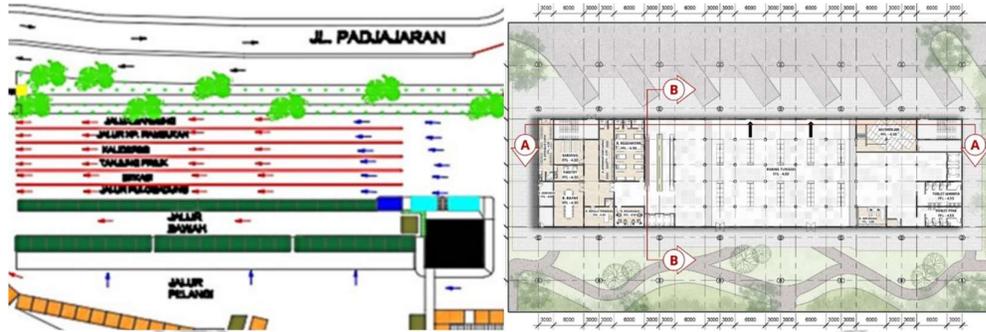
Gambar 5. 29 Perbandingan Area Keberangkatan Bus  
Sumber : Olahan Penulis, 2025

Area pemberhentian bus yang ada pada Terminal Baranangsiang saat ini berjumlah 6 pemberhentian. Sedangkan pada desain revitalisasi Terminal Baranangsiang berjumlah 7 pemberhentian. Penambahan jumlah pemberhentian memang tidak terlalu signifikan. Hal ini disebabkan oleh keterbatasan lahan, sehingga setelah dilakukan usaha untuk mengoptimalkan tapak dengan berbagai kebutuhan ruang yang sesuai dengan standar Terminal Penumpang tipe A, penambahan pemberhentian bus hanya dapat bertambah 1 titik saja.
