BAB IV

PENGOLAHAN DATA

4.1 Lokasi Studi Kasus

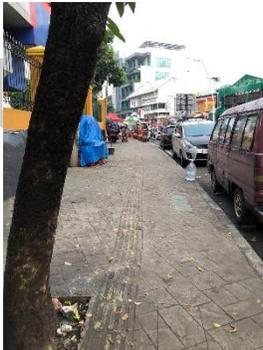
Ruang gerak minimum pejalan kaki terlihat lebar dan cukup untuk dilalui pejalan kaki.

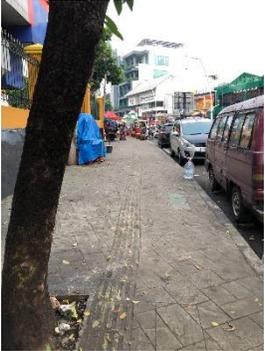
Ruang jalur pejalan kaki berkebutuhan khusus terlihat sudah memudar dan tampak tidak layak.
3	Keleluasaan pada pejalan kaki

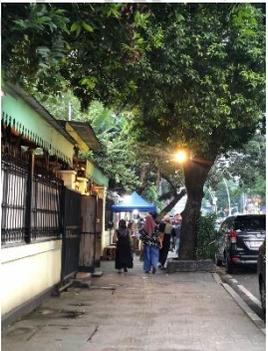
Ketersediaan lampu penerangan kurang memadai karena tidak menggunakan lampu sebagaimana mestinya.

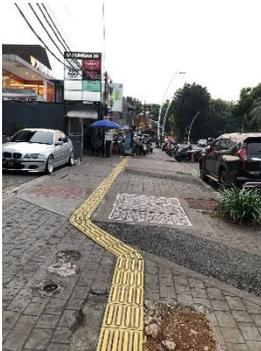
Keamanan dan keselamatan untuk pejalan kaki kurang memadai dikarenakan tidak ada pembatas jalan dan banyak parkir liar.
5	Jarak Minimum Jalur Pejalan Kaki dengan Bangunan atau lebar jalur pejalan kaki

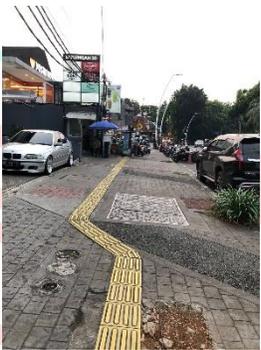
Jarak Minimum Jalur Pejalan Kaki dengan Bangunan atau lebar jalur pejalan kaki dikarenakan ada beberapa titik yang digunakan untuk parkir liar sehingga mengakibatkan pengurangan ruang jalur pejalan kaki.
6	Tinggi trotoar dengan jalan

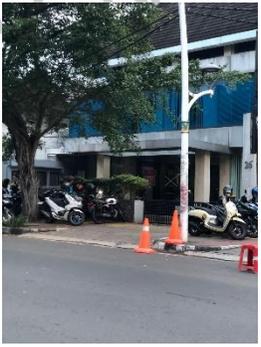
Ketersediaan batas pengaman tidak memadai karena tidak ada batas pengaman yang proper.

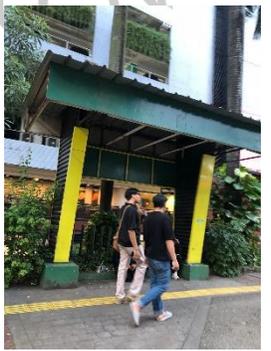
Ketersediaan halte/shelter ada tetapi kurang terawat dan tidak ada tempat duduk untuk menunggu angkutan umum.

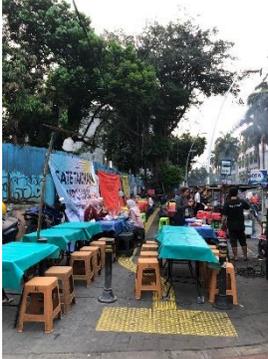
Ruang gerak minimum pejalan kaki kurang memadai, karena digunakan pedagang kaki lima untuk berjualan.
2	Ruang Jalur Pejalan Kaki Berkebutuhan Khusus.

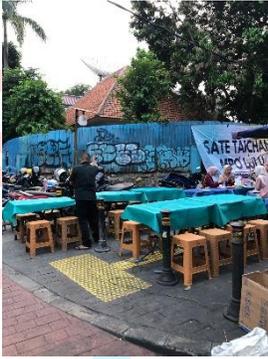
Ruang Jalur Pejalan Kaki Berkebutuhan Khusus kurang memadai, karena digunakan pedagang kaki lima untuk berjualan.
3	Keleluasaan pada pejalan kaki

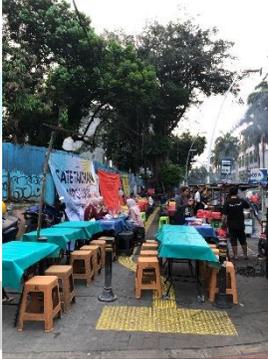
Keluluasan pada pejalan kaki kurang memadai, karena digunakan pedagang kaki lima untuk berjualan.

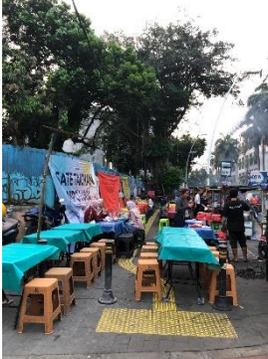
Keamanan dan keselamatan pejalan kaki kurang memadai, karena jalur pejalan kaki tidak digunakan sebagaimana mestinya.
5	Jarak Minimum Jalur Pejalan Kaki dengan Bangunan atau lebar jalur pejalan kaki

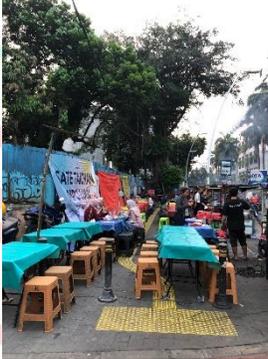
Jarak Minimum Jalur Pejalan Kaki dengan Bangunan atau lebar Kaki dengan Bangunan atau lebar jalur pejalan kaki kurang memadai, karena jalur pejalan kaki tidak digunakan sebagaimana mestinya.
6	Tinggi trotoar dengan jalan

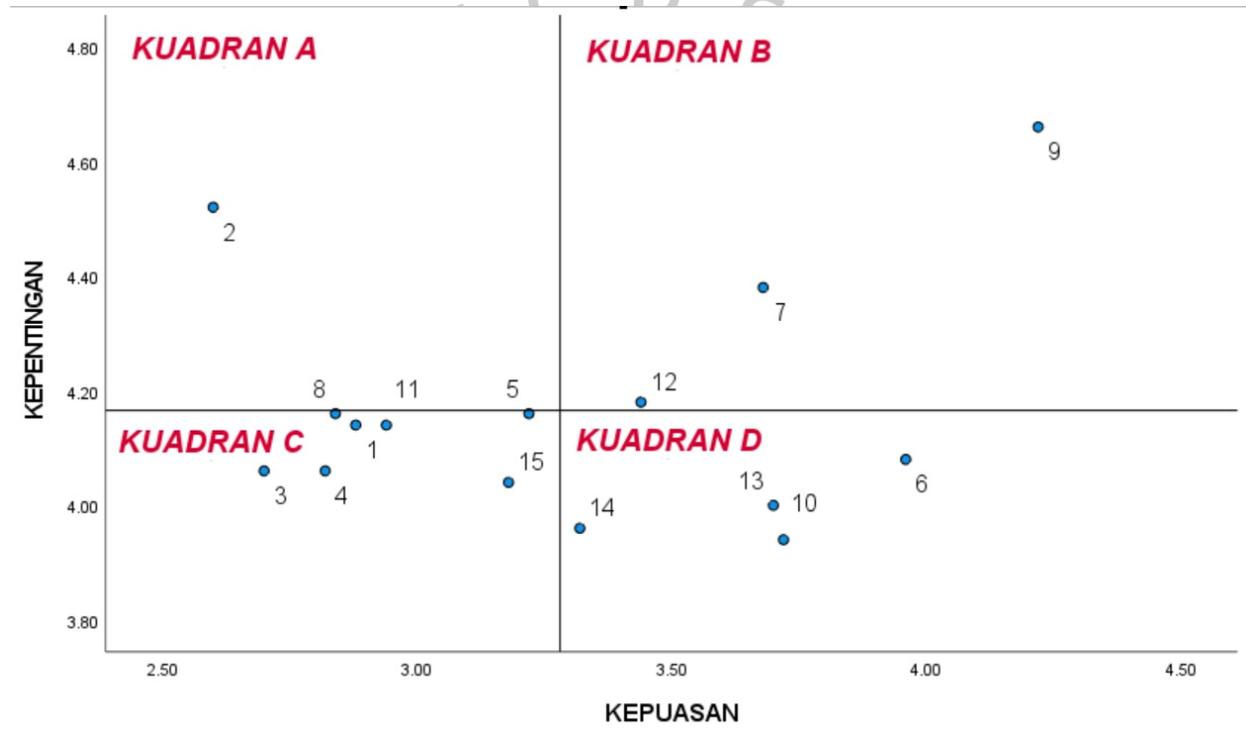
Gambar 4. 12 diagram cartesius kuadran IPA

Posisi faktor-faktor kepuasan pada ke empat kuadran yang dibatasi oleh sumbu X (horizontal) dan sumbu Y (vertikal) yang saling berpotongan di titik (X", Y"). Sumbu X merupakan sumbu tingkat kepuasan, maka semakin ke kanan letak titik pengukur kepuasan maka menunjukkan semakin baik kinerja yang dirasakan. Sedangkan sumbu Y merupakan sumbu tingkat harapan/kepentingan, maka semakin keatas titik pengukur kepuasan maka semakin tinggi harapan dari konsumen. Hasil dari pengeplotan item pengukur kepuasan adalah seperti dapat dilihat pada gambar 4.12.
