BAB IV

HASIL DAN ANALISIS PENELITIAN

4.1 Deskripsi Objek Penelitian

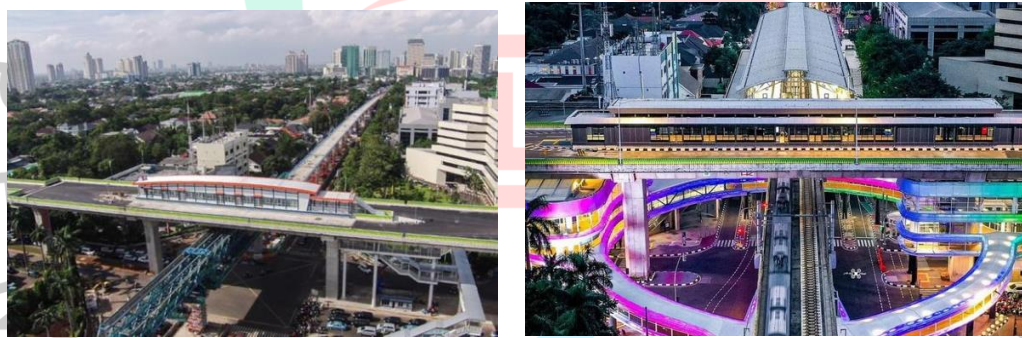
Pembangunan Pumpunan Moda CSW Asean yang terdiri dari cakra integrasi antara MRT Asean dengan Halte Transjakarta CSW sendiri berawal dari adanya kondisi *existing* yang sebelumnya telah dibangun namun tidak saling terhubung (Gambar 4.2). Akses dari Halte Transjakarta CSW sendiri dahulu juga dinilai kurang layak untuk para pengguna dikarenakan penggunaan anak tangga dengan jarak yang sangat tinggi dan jumlahnya yang banyak untuk bisa sampai ke Halte Transjakarta CSW koridor 13 tersebut. Yoga Adiwianto, Direktur teknik dan Fasilitas dari PT. Transjakarta pun mengatakan adanya pembangunan cakra ini menjadi salah satu usaha untuk memperbaiki sarana dan prasarana transportasi umum yang sudah ada juga harapannya dapat menjadi inspirasi untuk mendukung adanya integrasi antar daerah antar moda transportasi.

Gambar 4.2 Penampakan Halte Transjakarta CSW dan Stasiun MRT Asean Sebelum Pembangunan (kiri) dan setelah dibangun (kanan), (Sumber : <https://megapolitan.kompas.com/> (atas) dan <https://finance.detik.com/> (bawah), diakses pada 10 September 2021)

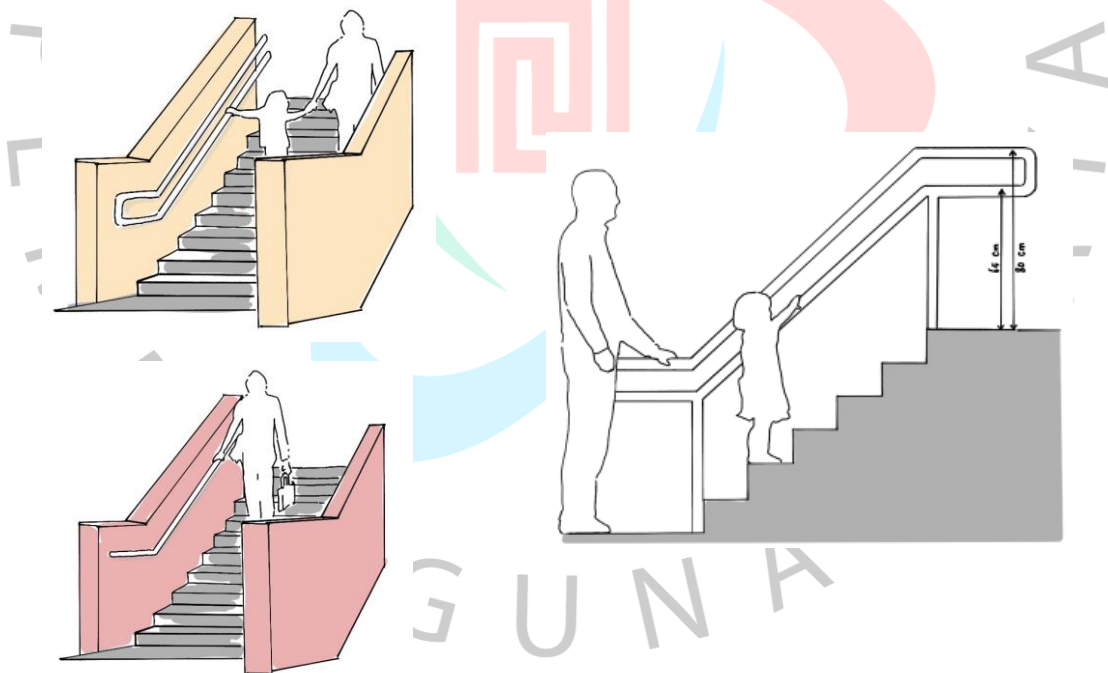
Gambar 4.16 *Double Rail* (Kiri) dan *Single Rail* (Kanan) pada Tangga
Sumber: Hasil Olahan Pribadi (2021)

Jika dilihat dari peletakkan sirkulasi vertikal berupa tangga dan eskalator pada MRT Asean, masing-masing dari tangga ataupun eskalator tersedia satu dan saling berdampingan serta eskalator hanya diberi untuk akses naik, sementara pada bagian lainnya sirkulasi vertikal untuk digunakan pengguna hanya tersedia satu tangga saja. Sehingga penumpang yang ingin turun dari platform kereta harus menggunakan tangga atau mungkin lift. Hal tersebut membuat tangga menjadi akses utama bagi kebanyakan orang sehingga keamanan dan kenyamanan para pengguna juga turut diperhatikan. Dengan adanya railing tersebut, pengguna akan lebih merasa aman ketika menuruni tangga. Melihat ukuran pengguna yang berbeda-beda, dengan penggunaan *double rail* pada tangga, selain orang dewasa anak kecil juga dapat menjangkau *rail* tersebut sehingga keamanan pengguna dapat lebih terjaga (Gambar 4.16).

Selain penggunaan *signage* atau simbol, penerapan *flexibility in use* juga diterapkan pada pengaplikasian rail pada tangga. Pada poin sebelumnya sempat disebutkan adanya penggunaan *double rail* pada tangga, namun selain itu *double rail* tersebut juga tersedia pada kedua sisi kanan ataupun kiri, sehingga pengguna yang mempunyai dominan tangan kanan ataupun kiri dapat turut bermobilisasi dengan nyaman.

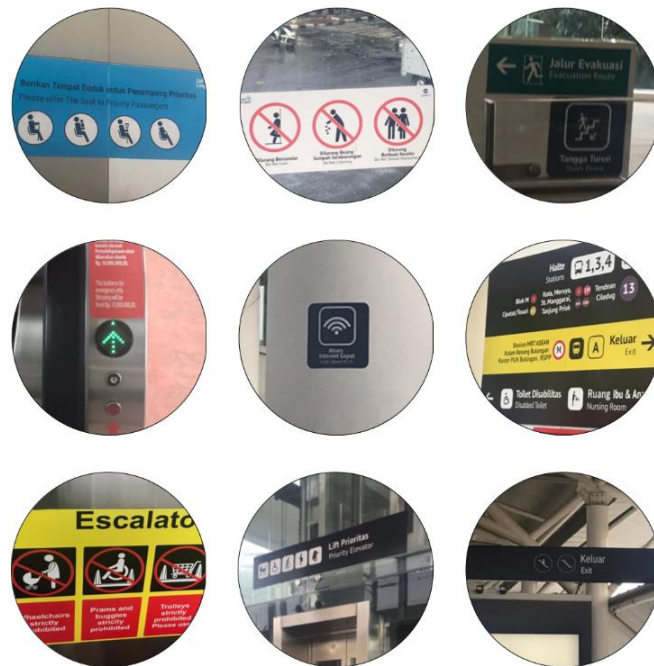
Penerapan suatu desain tentu harus memperhatikan potensi yang dimiliki oleh penggunanya serta mengakomodir potensi tersebut. Adanya penerapan dari *flexibility in use* pada Pumpunan Moda CSW Asean ini diantaranya penggunaan *signage* atau simbol. Adanya penggunaan simbol tersebut dapat turut membantu bagi sebagian pengguna yang memiliki kekurangan dalam kemampuan literasi (Gambar 4.17).

Gambar 4.17 Penggunaan *Signage* pada Pumpunan Moda CSW Asean
Sumber: Hasil Olahan Pribadi (2021)

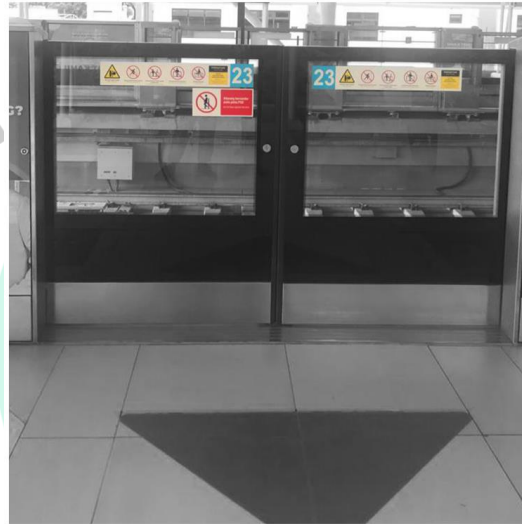
Gambar 4.22 Label Peringatan pada Pintu Otomatis MRT
Sumber: Hasil Olahan Pribadi (2021)

Hal lain dari adanya penerapan *tolerance for error* adalah adanya penggunaan *sign* atau simbol berupa label peringatan juga bertujuan utama untuk menjaga keamanan dari pengguna. Dengan adanya label peringatan tersebut, pengunjung akan lebih berhati-hati dan waspada terhadap peringatan tersebut. Label peringatan umumnya terletak di tempat yang memang mempunyai resiko bahaya yang cukup tinggi seperti pada pintu otomatis di MRT (Gambar 4.22).

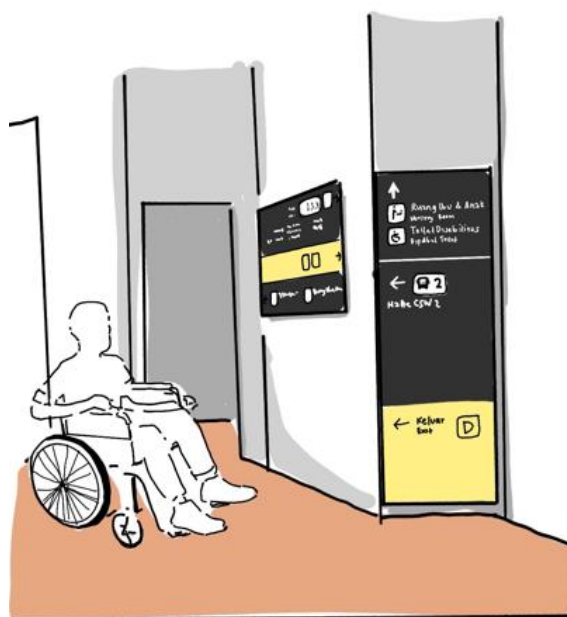
Gambar 4.23 Ilustrasi penerapan *Low Physical Effort* pada Pumpunan Moda CSW Asean
 Sumber: Hasil Olahan Pribadi (2021)

Sebuah desain diharapkan dapat digunakan secara efisien dan nyaman dengan meminimalisir usaha yang dikeluarkan oleh penggunanya. Adanya penerapan dari prinsip ini pada Pumpunan Moda CSW Asean antara lain peletakkan dari *signage* atau simbol yang berada di atas kepala ataupun papan informasi yang sejajar dengan berdirinya pengguna. Peletakkan papan informasi tersebut juga turut membantu pengguna kursi roda untuk mudah melihat informasi yang ada (Gambar 4.23).

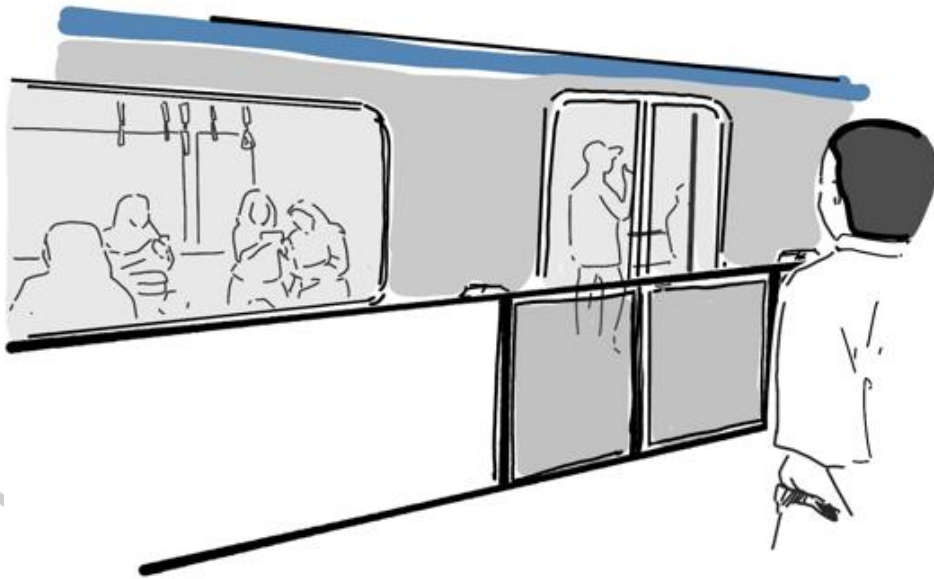
Gambar 4.24 Ilustrasi Penerapan Material Kaca pada Pumpunan Moda CSW Asean
Sumber: Hasil Olahan Pribadi (2021)

Prinsip ini bertujuan untuk memenuhi pendekatan, jangkauan, manipulasi, dan kegunaan di luar dari ukuran tubuh, postur serta kemampuan penggunanya. Prinsip ini dapat dilihat dari penerapan penggunaan material kaca pada kereta atau bus maupun terminalnya yang menjaga visual atau transparansi antar pengguna sehingga dengan mudah mengetahui keadaan di dalam ataupun diluar kendaraan. Hal tersebut pun dapat dinikmati oleh pengguna yang berdiri ataupun yang duduk (Gambar 4.24). Prinsip ini juga diterapkan pada cakera CSW yang didominasi oleh

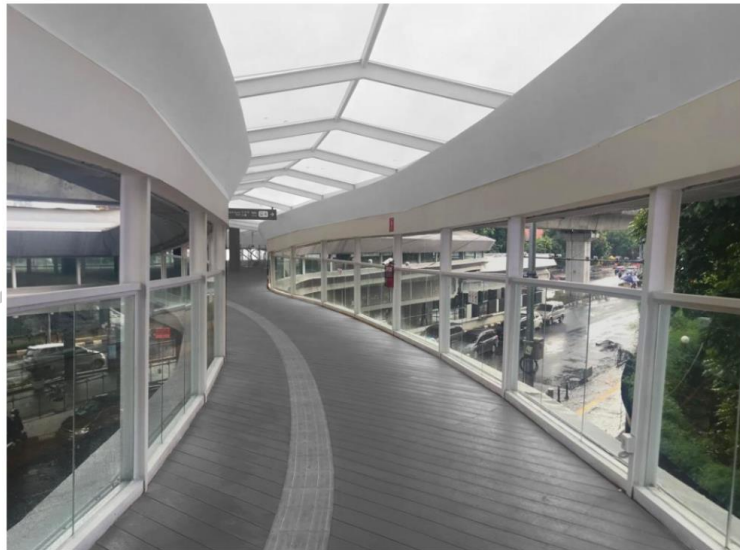
Gambar 4.25 Penerapan *Size and Space for Approach and Use* pada Cakra Pumpunan Moda CSW Asean
Sumber: Hasil Olahan Pribadi (2021)

material kaca. Selain menjaga transparansi, Studio Lawang menggunakan kaca agar bangunan dari cakra tersebut terkesan ringan (Dalimartha, 2021) (Gambar 4.25).

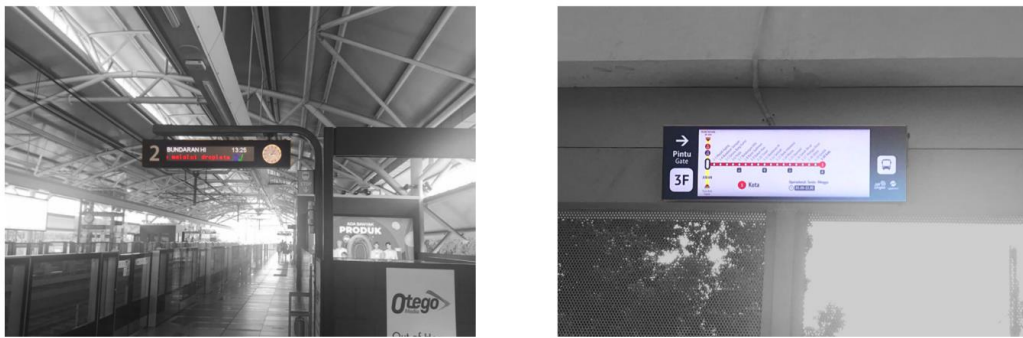
Selain itu adanya penggunaan rambu digital dinamis juga sangat membantu pengguna terlebih lagi teman Tuli¹ yang sangat mengandalkan visual untuk mengetahui kedatangan atau keberangkatan dari ratangga ataupun bus. Peletakkan rambu juga penggunaan tulisan dengan warna kontras yang berjalan pada Stasiun MRT turut mempermudah penyampaian informasi. Begitu pula pada halte transjakarta yang pada setiap pintunya sudah terdapat kode dari rute jurusan, sehingga pengguna tidak perlu khawatir akan salah menaiki bus. Terdapat pula informasi digital yang ada pada bagian atas setiap koridor pintu halte (Gambar 4.29).

Gambar 4.29 Penerapan sumber informasi digital pada Pumpunan Moda CSW Asean
Sumber: Hasil Olahan Pribadi (2021)

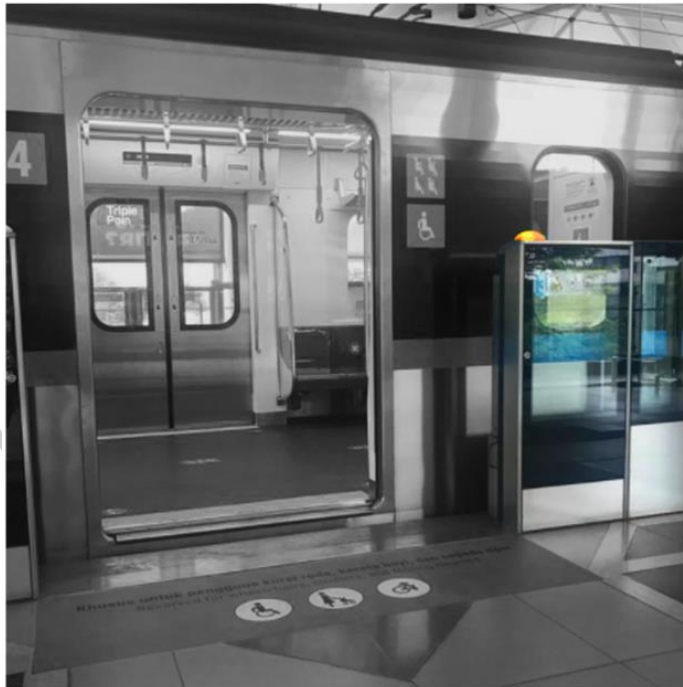
Gambar 4.30 Lampu Indikator pada Pagar Pembatas MRT
Sumber: Hasil Olahan Pribadi (2021)

Jika melihat dari penjelasan poin-poin sebelumnya, penggunaan *signage* atau simbol merupakan hal yang sangat penting untuk memahami berbagai informasi mengenai hal-hal yang berhubungan dengan informasi ataupun bersifat larangan. Para teman Tuli yang sangat mengandalkan visual tentu akan sangat bergantung dengan adanya *signage* atau simbol tersebut untuk menerima informasi. Pada pintu otomatis MRT Asean, pada kedua sisinya terdapat lampu indikator, yang jika pintu akan dibuka ataupun ditutup akan berkedip secara cepat. Hal tersebut pun menjadi informasi bagi para teman tuli untuk cepat-cepat berpindah dari MRT ke *platform* ataupun sebaliknya. Kedipan lampu tersebut juga diiringi dengan perkerasan bunyi dengan irama yang cepat, sehingga teman netra yang sangat mengandalkan bunyi atau audio saat ingin menaiki ataupun turun dari MRT tahu bahwa pintu akan segera ditutup ataupun terbuka (Gambar 4.30).
