BAB V PENUTUP

5.1 Kesimpulan

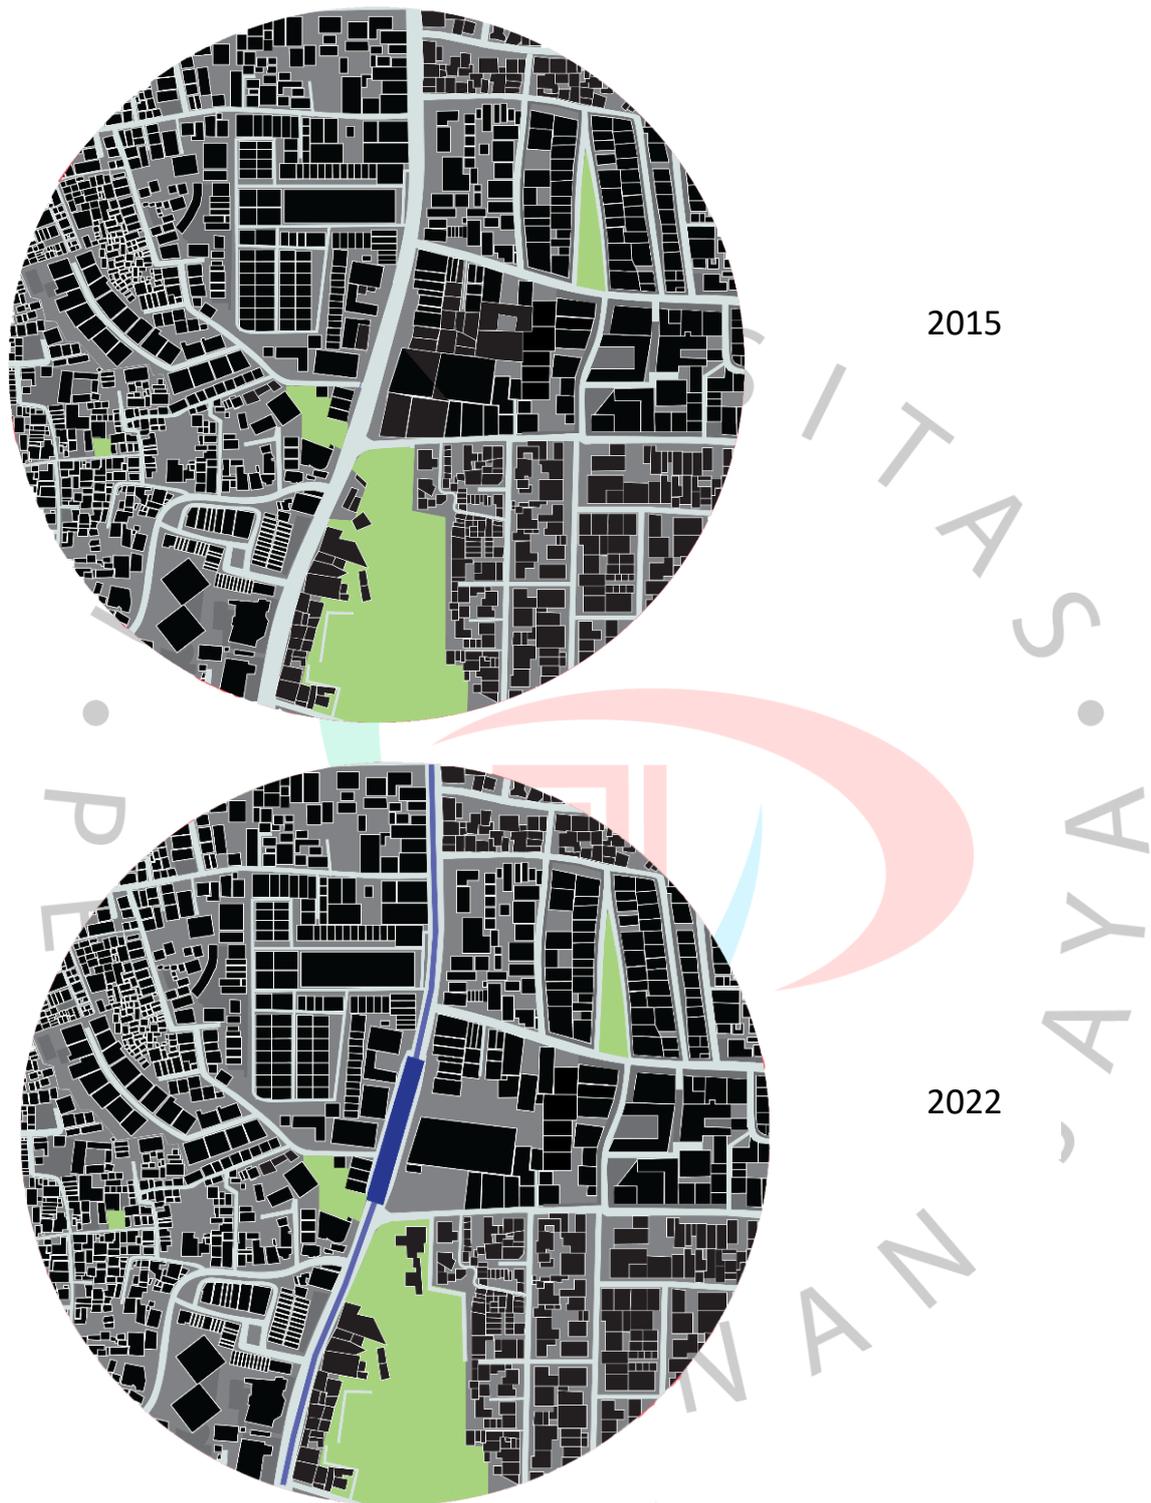
Gambar 5.1 Perbandingan Pola Jalan (Sumber: Olahan Penulis, 2022)

Pola jalan merupakan elemen morfologi yang paling signifikan perubahannya, dari kurun waktu 2015 sampai dengan 2022. Pada tahun 2015 lebar jalanan utama, yaitu Jalan RS Fatmawati Raya masih memiliki lebar seluas 7.5m. Kemudian pada tahun 2017 terdapat barikade atau pagar pembatas proyek, yang menyebabkan jalanan semakin menyempit dan akses kendaraan menjadi susah. Pada tahun 2022, yaitu pada saat proyek pembangunan MRT Cipete Raya telah selesai, lebar jalan utama mengalami pengurangan menjadi 6m pada masing-masing sisi. Selain itu, terdapat jalan baru yang berada pada sisi-sisi Stasiun MRT Cipete Raya. Signifikan perubahan dapat terlihat pada *figure ground* tahun 2015 dan 2022.

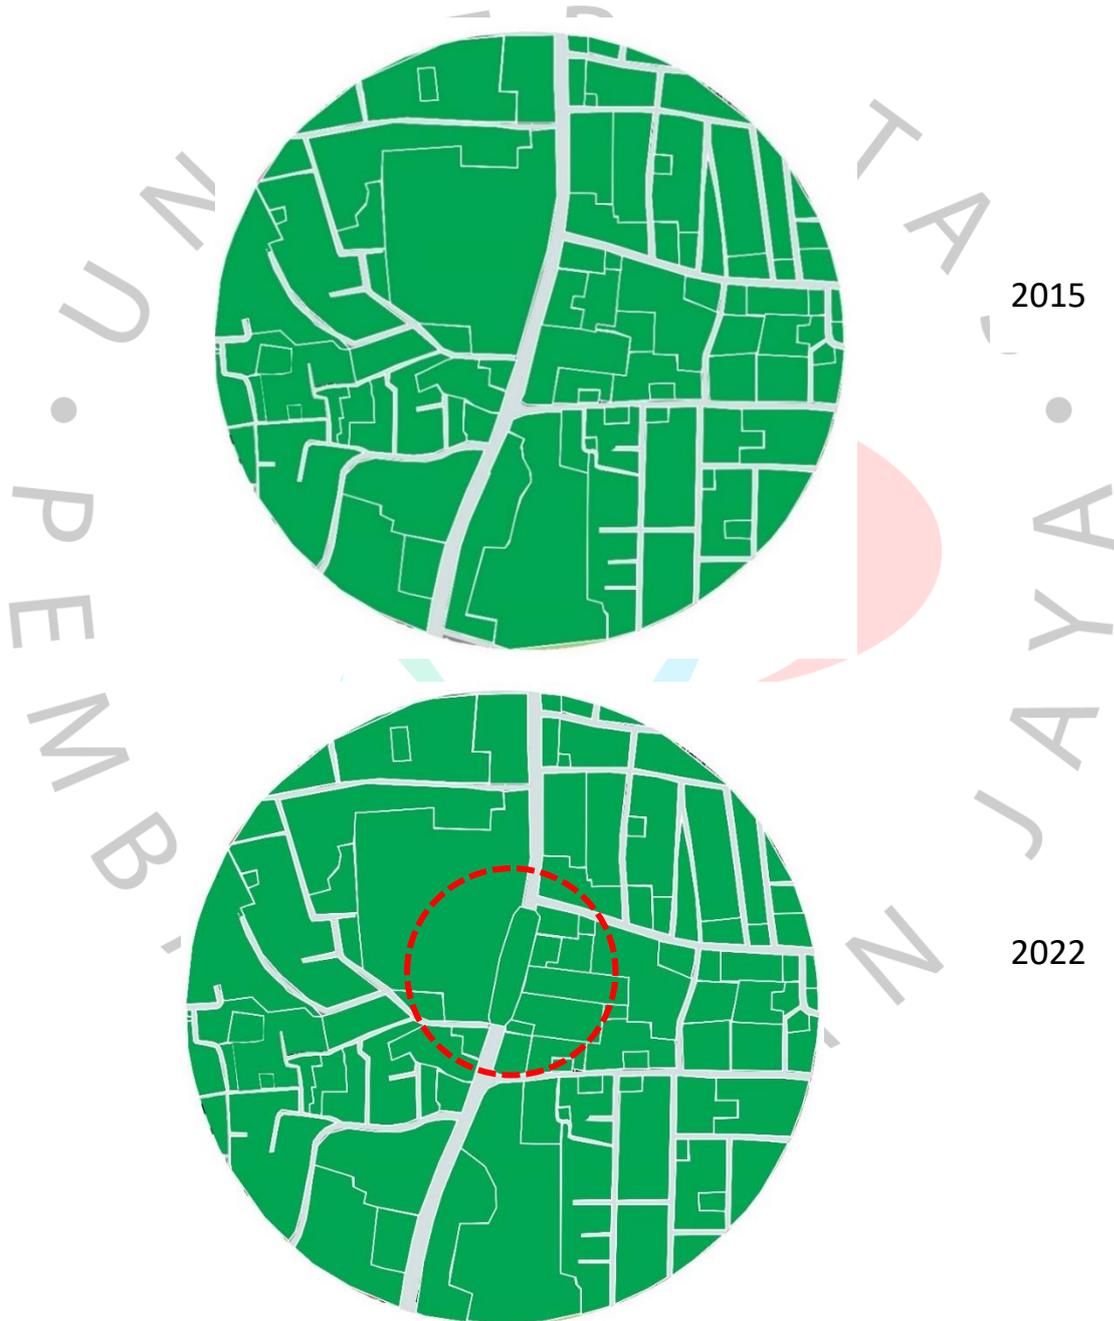
Gambar 5.2 Perbandingan Pola Petak (Sumber: Olahan Penulis, 2022)

Sementara itu perubahan pada pola petak tidak terlalu signifikan secara keseluruhan kawasan sekitar Stasiun MRT Cipete Raya. Perubahan pola petak hanya terdapat pada beberapa titik saja, seperti bagian tengah Jalan RS Fatmawati Raya, yang merupakan tempat Stasiun MRT Cipete Raya berdiri. Kemudian pada bagian sisi-sisi stasiun MRT.

Figure ground pada pola petak hanya ditampilkan dua perbandingan, yaitu tahun 2015 dan 2022. Hal ini dikarenakan, pada tahun 2015 dan 2017 petak pada kawasan sekitar Stasiun MRT Cipete Raya, masih belum mengalami perubahan yang cukup signifikan.

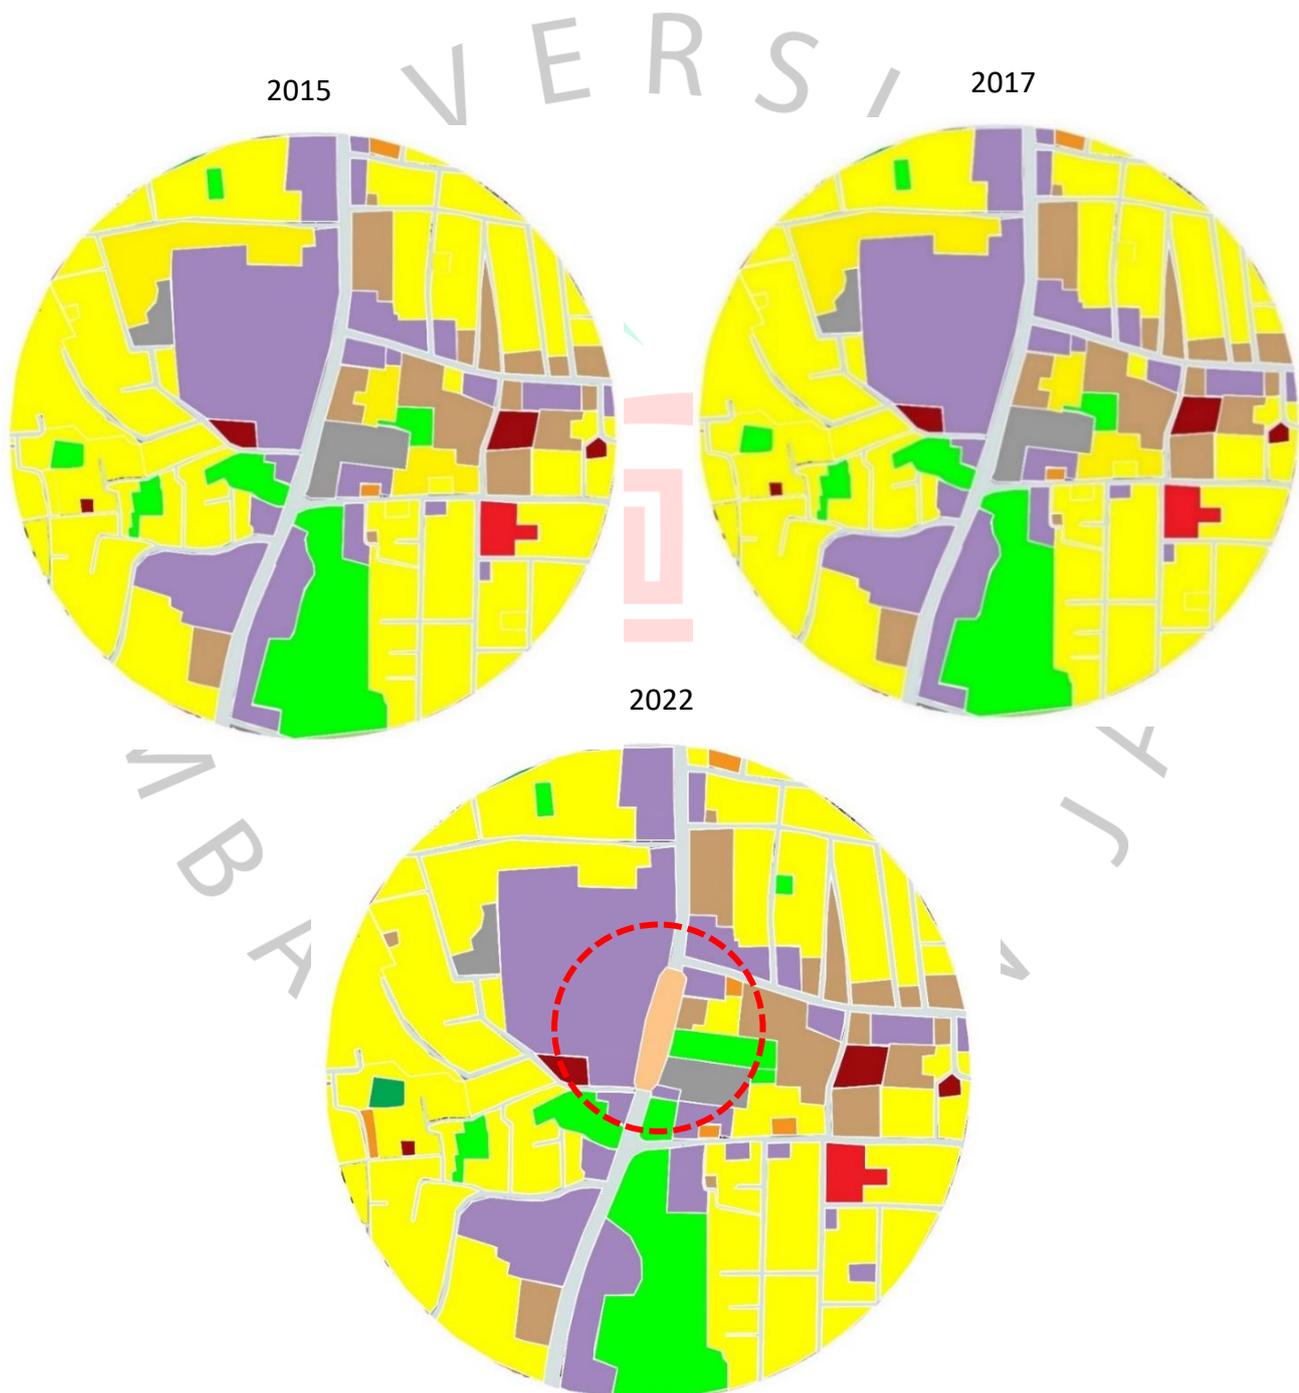
Gambar 5.3 Perbandingan Fungsi Lahan (Sumber: Olahan Penulis, 2022)

Pada elemen fungsi lahan, perubahan yang terjadi masih memiliki kesamaan dengan perubahan pada pola petak. Perubahan yang signifikan hanya terdapat pada tengah Jalan RS Fatmawati Raya. Fungsi baru pada bagian tengah tersebut, merupakan Stasiun MRT Cipete Raya dan pada bagian samping stasiun, terdapat fungsi baru untuk parkir kendaraan pribadi. Perbedaan fungsi lahan pada tahun 2015 dan 2017 secara keseluruhan masih belum memiliki perubahan yang cukup signifikan. Sementara pada tahun 2022 perubahan dapat terlihat dengan jelas pada *figure ground* di atas (gambar 5.3).

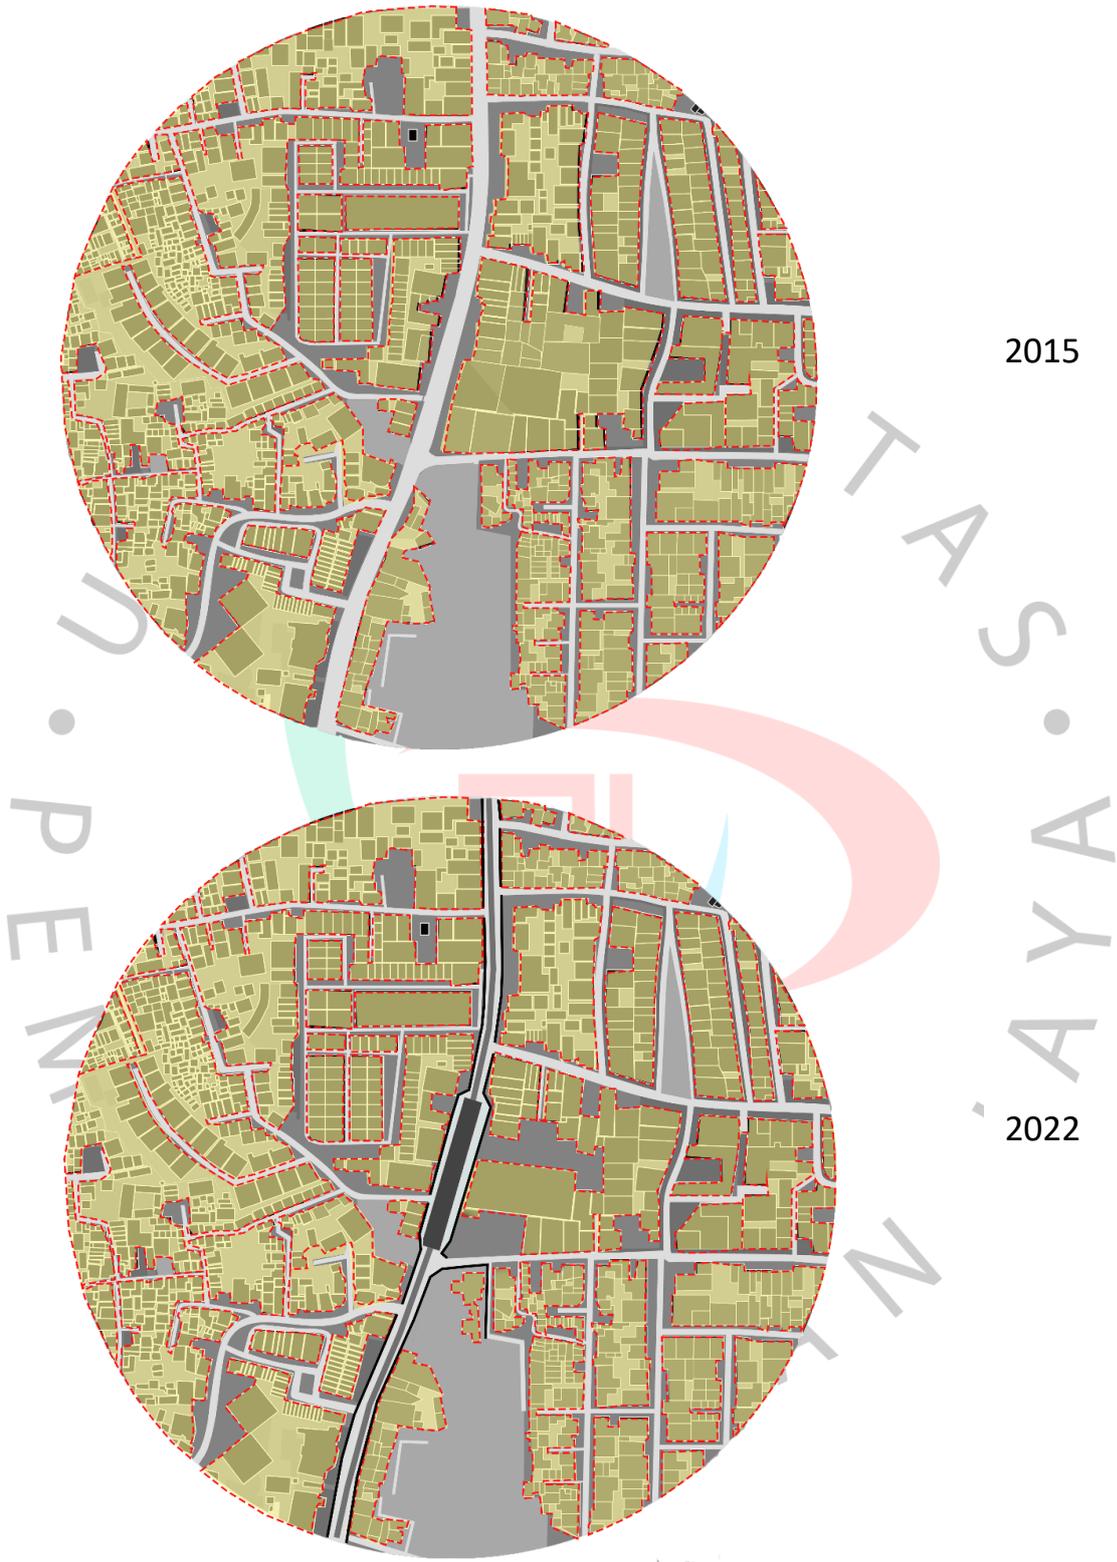
Gambar 5.4 Perbandingan Struktur Bangunan (Sumber: Olahan Penulis, 2022)

Pada elemen struktur bangunan, perubahan terjadi pada pemotongan lahan dan fasad bangunan-bangunan retail. Pemotongan lahan dapat terjadi, karena infrastruktur stasiun MRT membutuhkan ruang yang cukup besar. Sementara perubahan pada fasad bangunan retail bertujuan untuk menyesuaikan dengan keadaan lingkungan sekitar yang baru. Kehadiran infrastruktur MRT membuat pandangan area retail menjadi terhalang, sehingga dibutuhkan bukaan-bukaan yang lebar pada bangunan-bangunan retail tersebut. Gambar 5.4 merupakan *figure ground* dari struktur bangunan secara horisontal. *Figure ground* pada tahun 2017 tidak ditampilkan, karena tidak ada perubahan yang signifikan antara tahun 2015 dengan 2017. Signifikan perubahan baru terlihat pada tahun 2022.
