BAB III PELAKSANAAN KERJA PROFESI

3.1 Renovasi Atap Rumah Tinggal Tanah Teduh

3.2 Proyek pembangunan Rumah Tinggal PL House

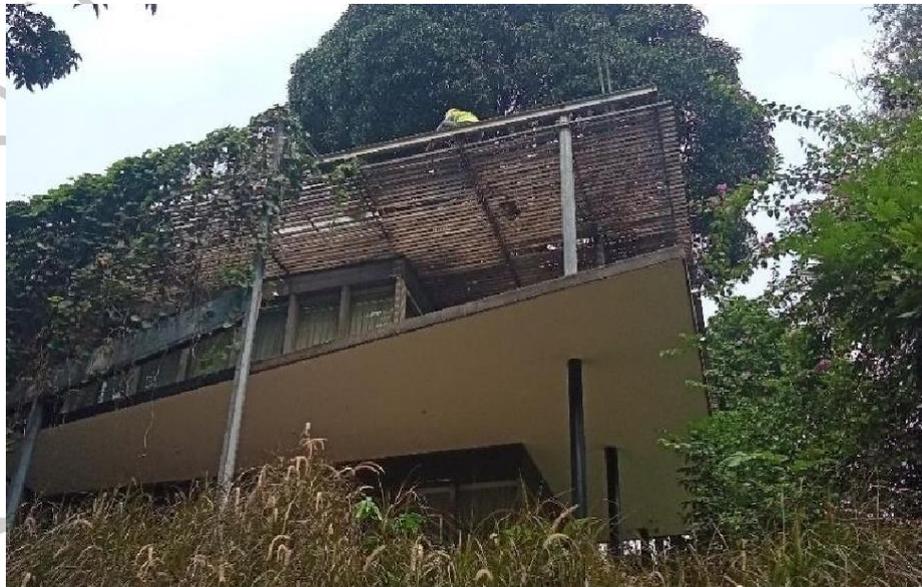
Gambar 3.1. 1 Salah satu bagian rumah Tn.Teduh yang akan direnovasi

Material atap yang baru akan menggunakan atap PVC sebagai pengganti *polycarbonate* serta struktur rangka yang terbuat dari besi *hollow 40x40* yang pada bagian yang sudah berkarat akan di ganti dengan besi *hollow stainless*.

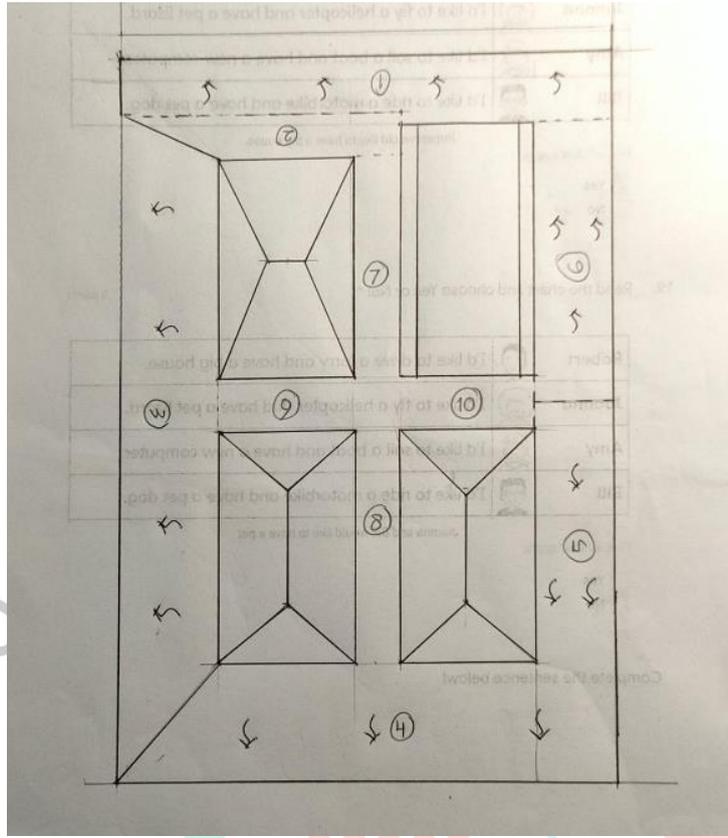
Gambar 3.1. 2 Sketsa rencana pemasangan atap PVC oleh kontraktor (Sumber : Dokumentasi praktikkan 2022)

pada gambar diatas merupakan rencana teknis atap melalui sketsa oleh kontraktor yang telah melakukan survei ke lapangan sebelumnya ini untuk mengetahui bagaimana arah limpasan air hujan di atap dan ada bagian yang mesti di tinggikan untuk limpasan aliran air hujan agar aliran dapat mengalir dan jatuh ke tanah dengan tidak terlalu deras. Rencana ini disetujui oleh principal HRA lalu kemudian dapat di implementasikan pada proses pelaksanaan berlangsung.

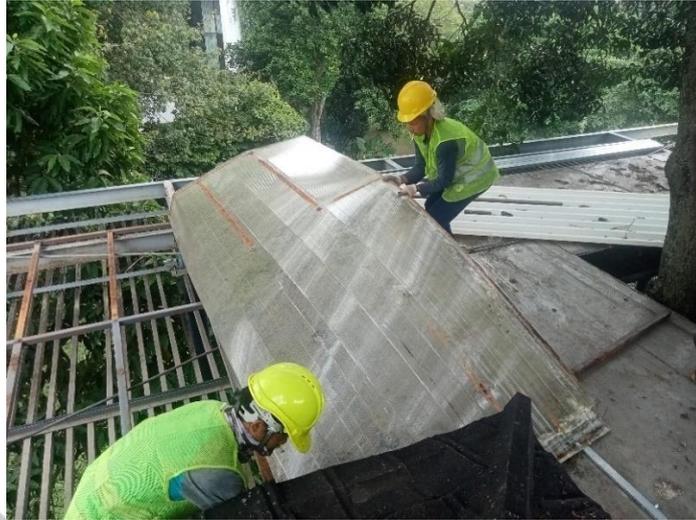
Gambar 3.1. 3 Pengelupasan atap polycarbonate (Sumber : Dokumentasi praktikkan 2022)

Pada tahap pelaksanaan konstruksi dimulai pada area selasar, tim kerja melakukan pencabutan atap *polycarbonate* yang sudah rusak terlebih dahulu. Pekerjaan ini dilakukan dengan sangat hati-hati dikarenakan terdapat besi rangka yang sudah keropos dan sangat rawan untuk di pijak. Setelah *polycarbonate* tercabut dilakukan penggantian besi yang keropos untuk digantikan disambungkan kembali dengan besi *hollow stainless steel* yang baru.

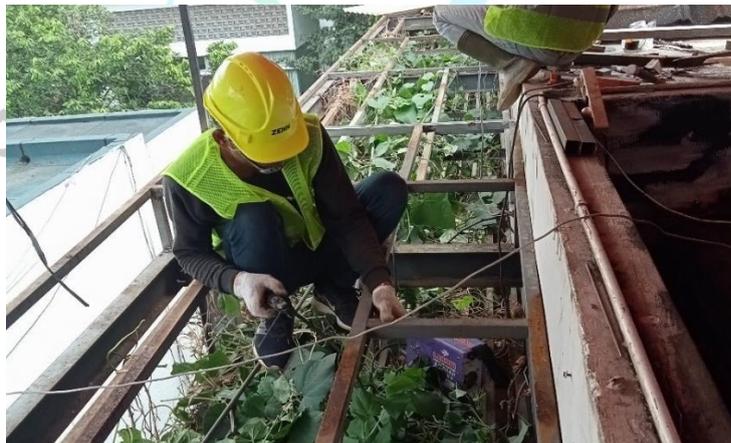
Gambar 3.1. 4 Proses Pengelasan rangka besi hollow (Sumber : Dokumentasi praktikkan 2022)

Pada pergantian rangka besi, tim kerja mengukur terlebih dahulu dimensi besi yang ganti pada bagian tersebut yang akan menjadi patokan untuk memotong besi *stainless* yang memiliki panjang 6 meter untuk di potong sesuai dengan ukuran

pada bagian tersebut. Pemasangan besi dilakukan dengan teknik pengelasan sama seperti besi yang lama. namun ada beberapa bagian pada atap rumah yang level atap nya ditambah. Untuk itu teknis pada pemasangan mengikuti bentuk dari level atap tersebut.

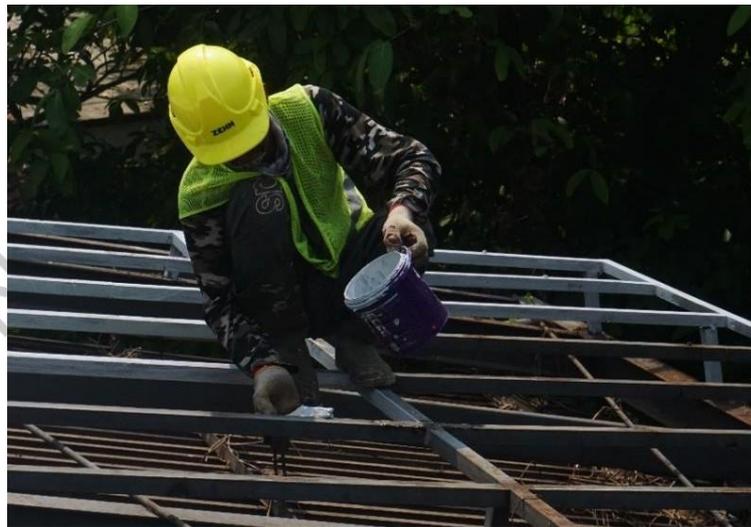
Gambar 3.1. 5 Proses pengecatan rangka besi hollow (Sumber : Dokumentasi praktikkan 2022)

Setelah besi terpasang barulah dilakukan pekerjaan pengecatan pada seluruh besi sebagai pelapis anti karat. Setelah pekerjaan besi telah selesai barulah atap PVC bisa dipasang.

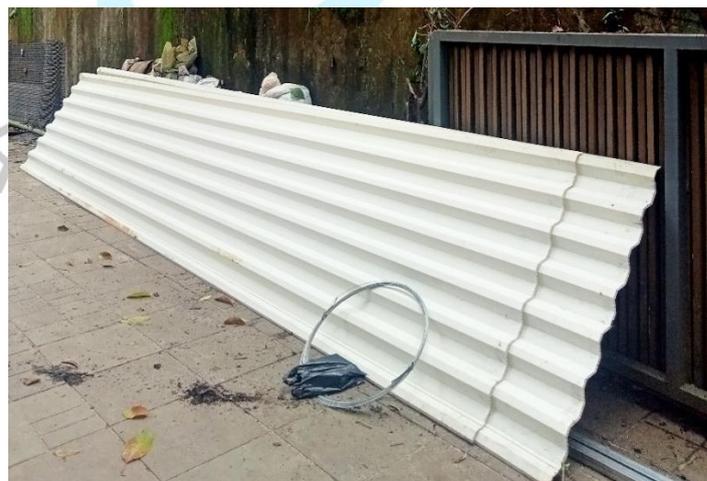
Gambar 3.1. 6 Material atap pvc di lapangan

Atap PVC memiliki dimensi potongan pabrik 6x1 meter dimana dalam pemasangannya ini potongan-potongannya harus *klop* dan harus di pasangannya seefisien mungkin agar tidak banyak potongan atap PVC yang terbuang.

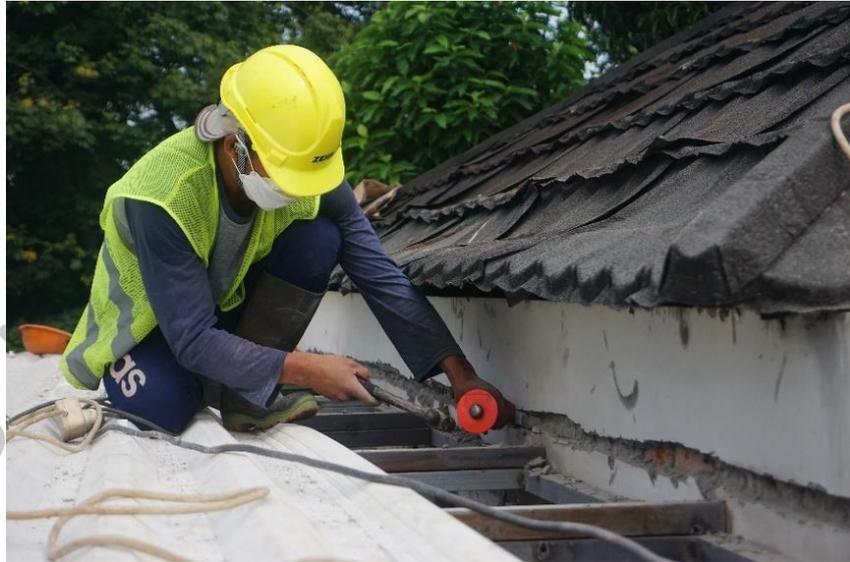
Gambar 3.1. 7 Proses pembobokan tembok (Sumber : Dokumentasi praktikkan 2022)

pada bagian tembok yang terkena sisi atap PVC perlu dilakukan pembobokan sekitar 2-3 cm agar sisi PVC dapat masuk ke tembok dan tidak terdapat celah antara atap PVC dan Tembok yang bila mana pada celah ini air akan masuk ke dalam dan menimbulkan kebocoran. Untuk memastikan tinggi sisi PVC yang terkena sisi tembok PVC digelar tanpa di skrup terlebih dahulu untuk di *marking* atau di beri garis penanda pada tembok sebelum di bobok. Setelah itu tembok di bobok sesuai dengan garis yang telah di buat sebelumnya.

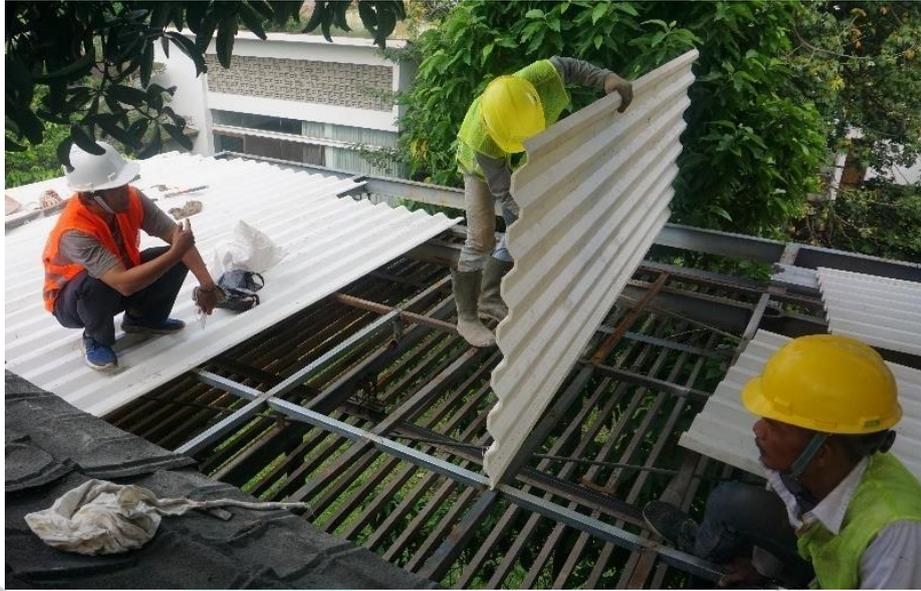
Gambar 3.1. 8 Proses pemasangan atap PVC pada rangka besi

Setelah tahapan-tahapan sebelumnya selesai barulah dilanjutkan dengan pemasangan atap PVC. Pemasangan PVC dilakukan dengan menyambungkannya ke besi rangka dengan skrup setelah tersambung pada bagian skrup di lapisi cat *waterproofing* lalu kemudian ditutup dengan *cap*.

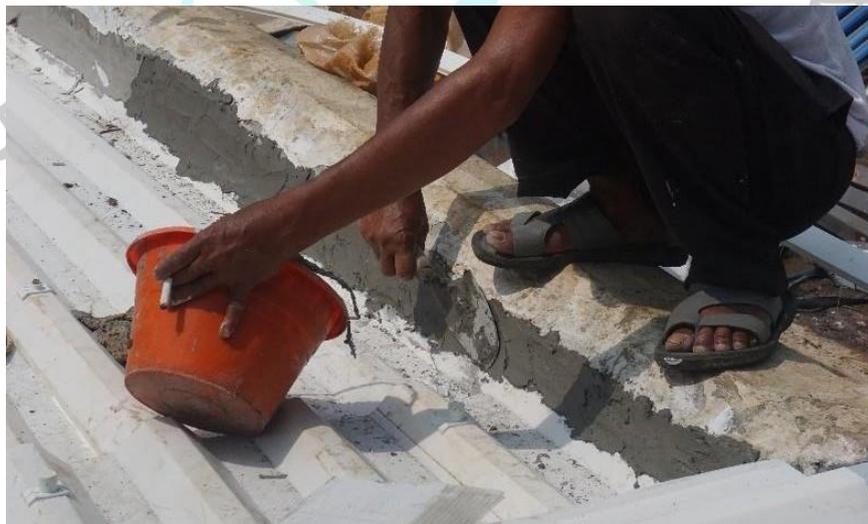
Gambar 3.1. 9 Penutupan tembok yang di bobok dengan semen mortar (Sumber : Dokumentasi praktikkan 2022)

Lalu pada bagian tembok yang terbobok dilakukan perapihan dengan semen mortar yang setelah kering di pasang serat pada bagian mortarnya yang di lapiasi dengan cat *waterproofing*.

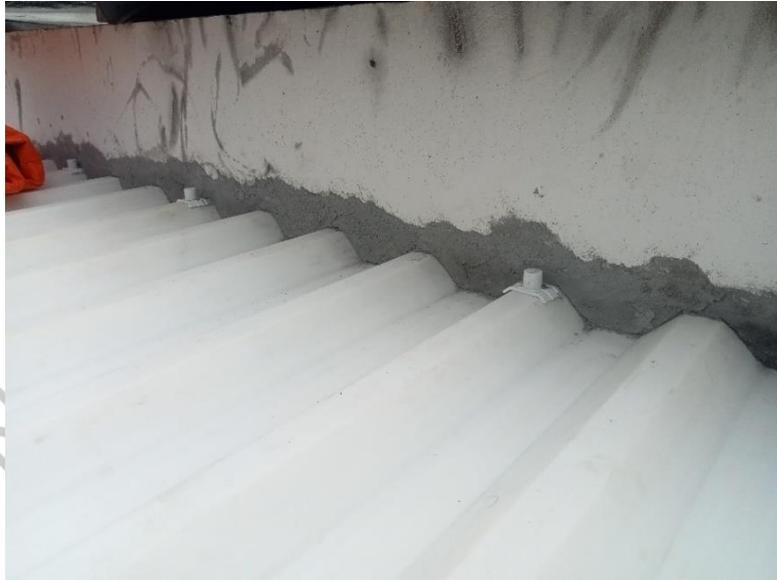
Gambar 3.1. 10 Bagian bobokan tembok yang sudah di tutupi semen mortar

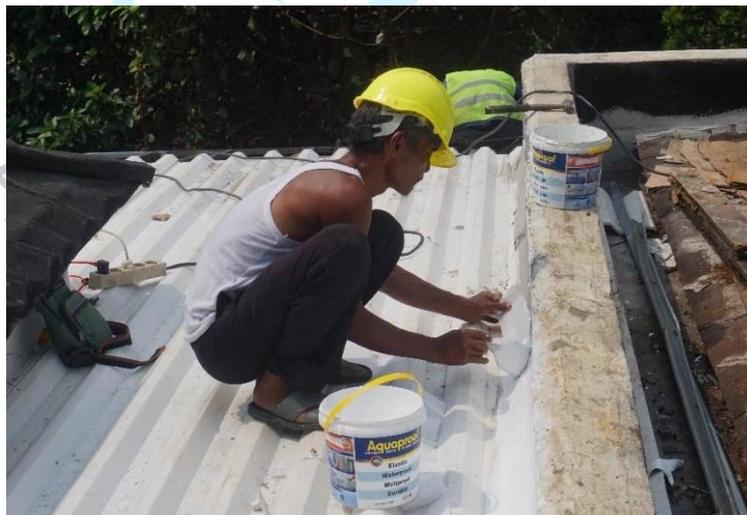
Gambar 3.1. 11 Pelapisan mortar dengan serat dan cat *waterproofing*

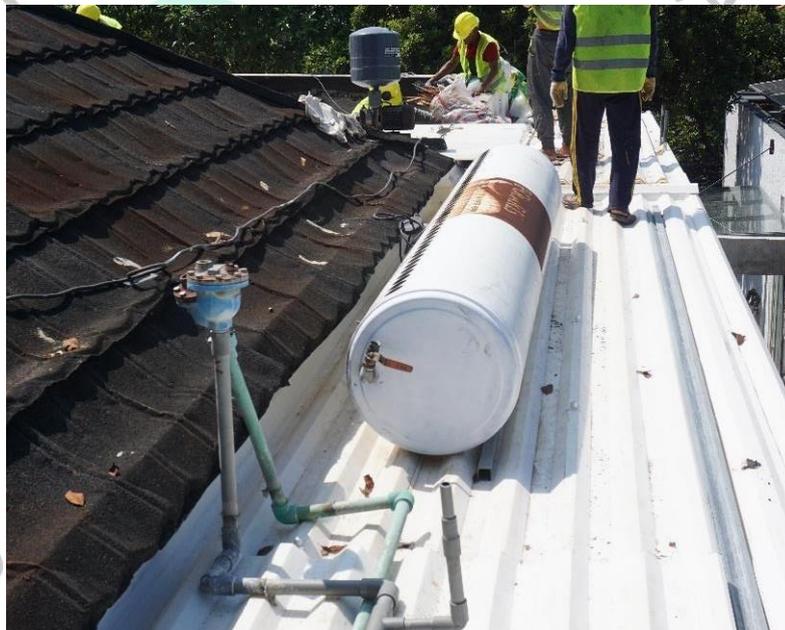
Bagian yang akan di ganti atapnya adalah pada ruang perpustakaan pada bagian ini adalah sekaligus dengan pemindahan level *solar heating* ke dudukan baru. Dikarenakan pemanas atau *solar heating* merupakan alat yang rentan dan perlu keahlian khusus dalam pengoprasian dan perawatannya, sebelum melakukan pekerjaan pada ruangan perpustakaan ini, kontraktor memanggil jasa ahli pemanas yang telah melakukan survey sebelumnya untuk mencabut dan membongkar pemanas dan memindahkannya ke tempat yang aman terlebih dahulu terlebih dahulu. Setelah di *solar heating* dipindahkan barulah konstruksi pada atap ruang perpustakaan ini bisa dimulai.

Gambar 3.1. 12 Solar heater yang telah di pindahkan

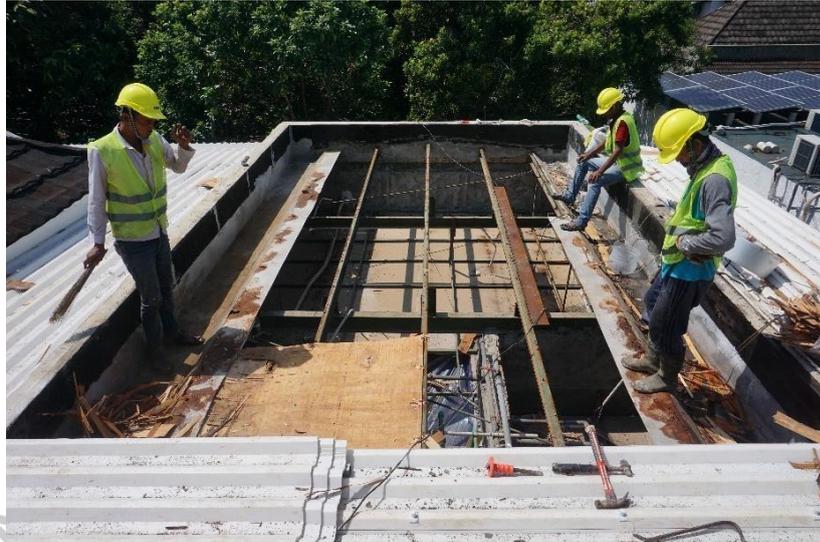
Gambar 3.1. 13 Proses pembongkaran atap bitumen ruang perpustakaan (Sumber : Dokumentasi praktikkan 2022)

Mulanya atap ruang perpustakaan yang menggunakan material bitumen di cabut. Terlihat rangka besi yang lama untuk dudukan atap bitumen. Rangka dudukan ini tetap di pertahankan. Lalu penambahan level pada atap bagian ruang perpustakaan ini menggunakan rangka baja ringan.

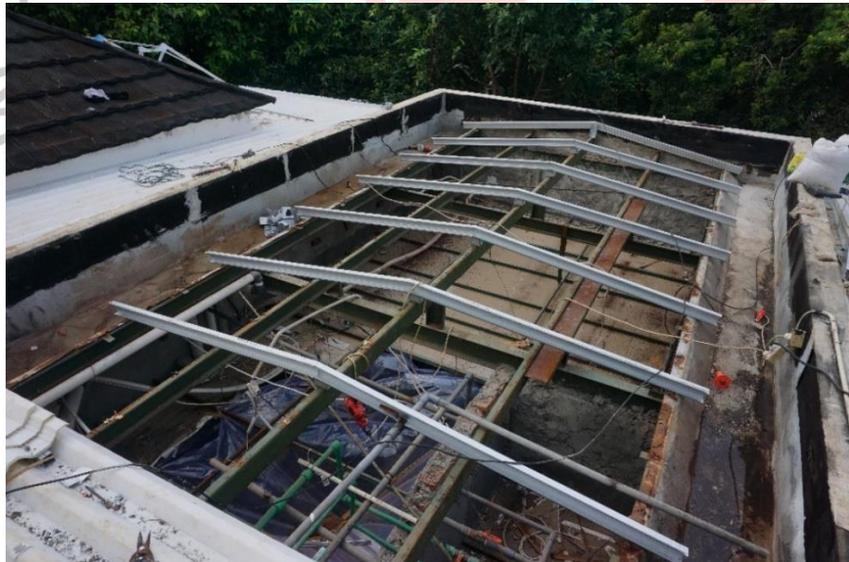
Gambar 3.1. 14 Proses Penyusunan rangka baja ringan ruang perpustakaan (Sumber : Dokumentasi praktikkan 2022)

Sebelum melakukan pemasangan atap PVC, rangka baja ringan di susun terlebih dahulu yang strukturnya duduk pada rangka besi existing. Tidak seperti besi *hollow* yang di pasang pada atap area selasar sebelumnya yang menggunakan teknik las, pemasangan dan penyambungan pada baja ringan menggunakan skrup. Setelah skrup-skrup terpasang barulah pemasangan atap PVC dilakukan dengan menggunakan teknik yang sama sebelumnya.

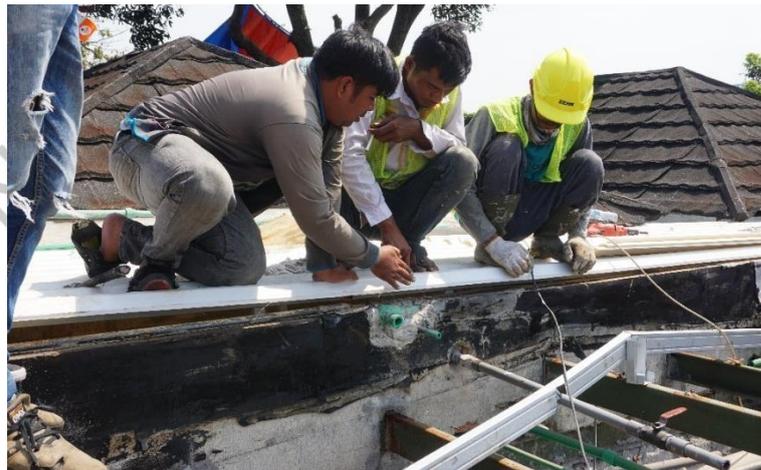
Gambar 3.1. 15 Ahli pemanas memberi arahan ke pekerja konstruksi

Saat akan memasang atap PVC pada ruang perpustakaan ini, ahli pemanas perlu mengarahkan pekerja konstruksi atap untuk memperhatikan jalur pipa *solar heater* yang pemipaannya dalam rumah melalui dalam dinding yang pada sambungannya untuk ke *solar heater* yang sebelumnya berada di atas atap dan setelah pengerjaan atap bagian perpustakaan ini level atap menjadi lebih tinggi yang membuat sambungan pipa untuk pemanas berada di bawah rangka atap. Untuk itu ahli pemanas memberikan pengarahan kepada pekerja supaya jalur pipa tetap dapat tersambung dengan baik sesuai dengan standar.

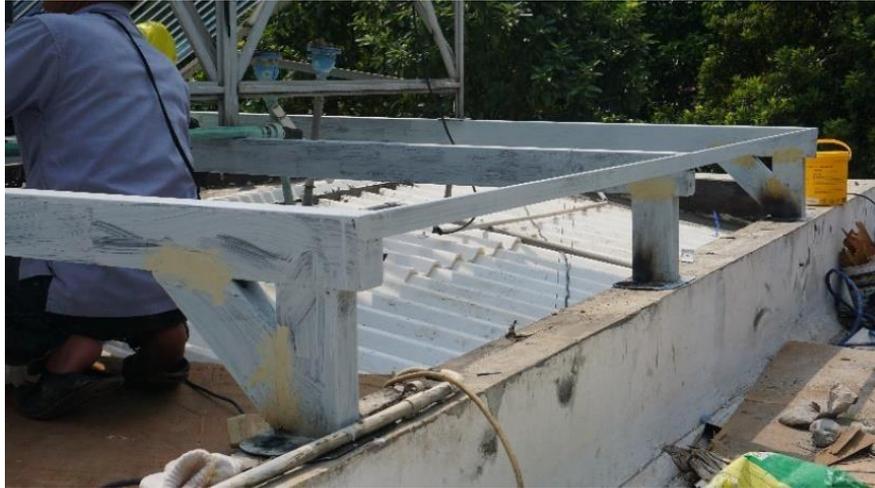
Gambar 3.1. 16 Struktur rangka dudukan untuk pemanas

Setelah atap pada ruang PVC terpasang dengan sempurna barulah pembuatan rangka dudukan untuk *solar heater* atau pemanas yang dudukannya menggunakan rangka besi *hollow* 10x5 cm yang di sambung dengan Teknik las dan sambungan rangka diberi dempul supaya rangka besi dudukan pemanas ini terlihat halus dan rapi pada sambungannya.

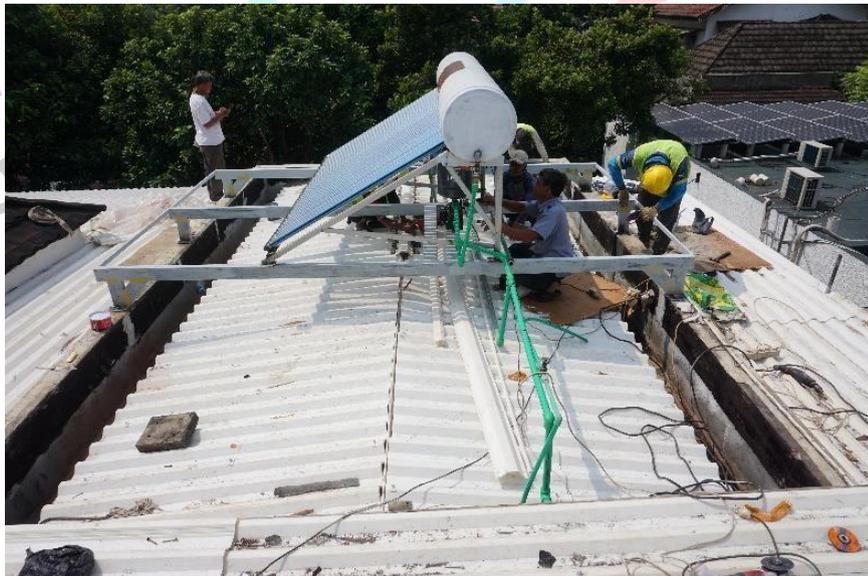
Gambar 3.1. 17 Penempatan Solar Heater ke rangka dudukan baru

Setelah rangka dudukan terpasang barulah pemanas beserta pipa-pipa di tempatkan di posisi sebelumnya yaitu diatas ruang perpustakaan dengan level dudukan yang lebih tinggi. Setelah seluruh pekerjaan selesai di kerjakan tim lalu melakukan pembersihan area pekerjaan.

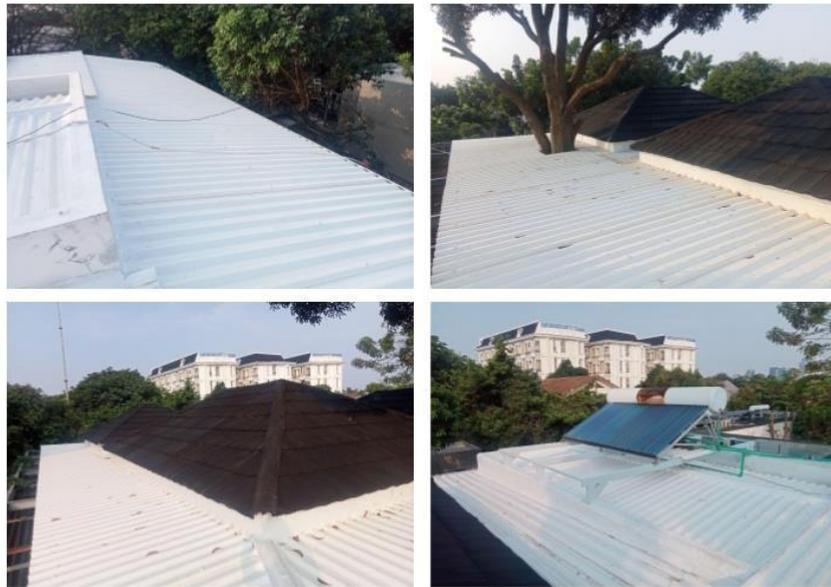
Gambar 3.1. 18 Kondisi atap setelah pembersihan dilakukan

Gambar 3.1. 18 kondisi atap setelah pekerjaan renovasi selesai (Dokumentasi praktikkan, 2022)

pada gambar diatas adalah kondisi serta suasana atap rumah Tanah Teduh setelah dilakukan renovasi atap di bersihkan.

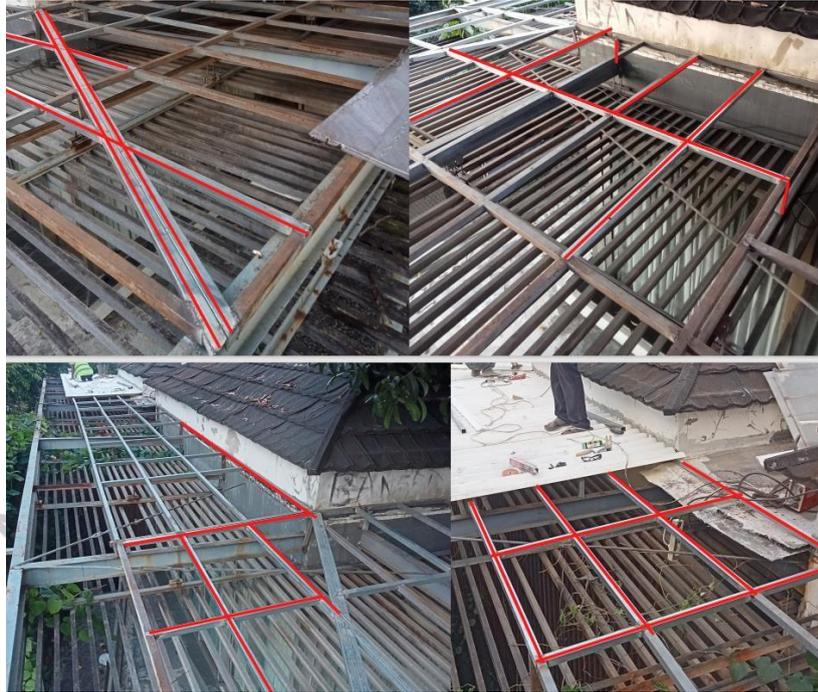
Gambar 3.1. 19 Foto penanda rangka besi yang diganti

Gambar rangka dengan garis-garis merah merupakan penanda bagian rangka besi yang terganti yang praktikan buat berdasarkan arahan dari bagian admin pengadaan HRA. Gambar ini dapat menjadi bahan konfirmasi kepada tim kontraktor terkait dengan penyesuaian volume sebelum serah terima nantinya.

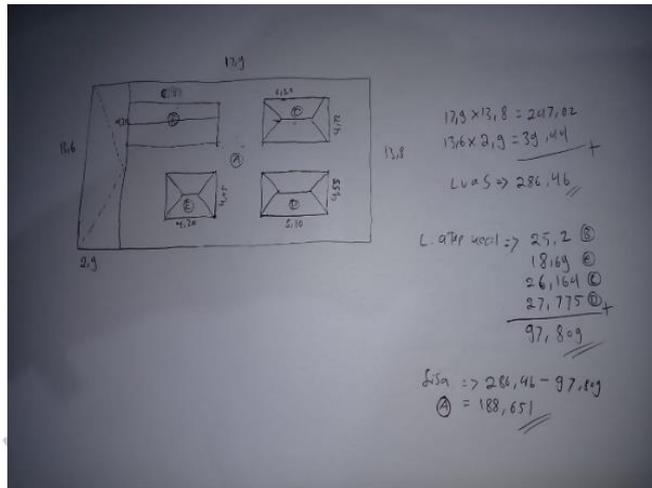
Gambar 3.1. 20 Perhitungan pengukuran untuk opname lapangan

melalui pengukuran luasan diatas, hasil dari total luasan yang telah di ukur di lapangan yang akan di cocokan dengan ukuran yang ada di RAB apakah sudah sesuai atau belum.

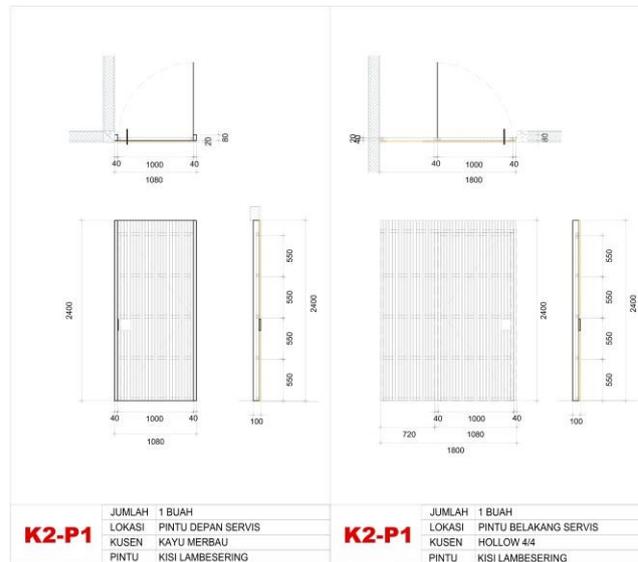
Gambar 3.2. 8 gambar pintu servis (Sumber : Data perusahaan 2022)

Pada bagian pintu servis ukuran kayu serta polanya tetap sama namun pada bagian ini kayu-kayu tersebut tersambungkan langsung ke rangka pintu yang menggunakan besi *hollow* 4x4 dengan menyesuaikan dengan memberi sedikit lubang untuk menggenggam pintu yang memudahkan untuk membuka dan menutup maupun mengunci pintu tersebut.

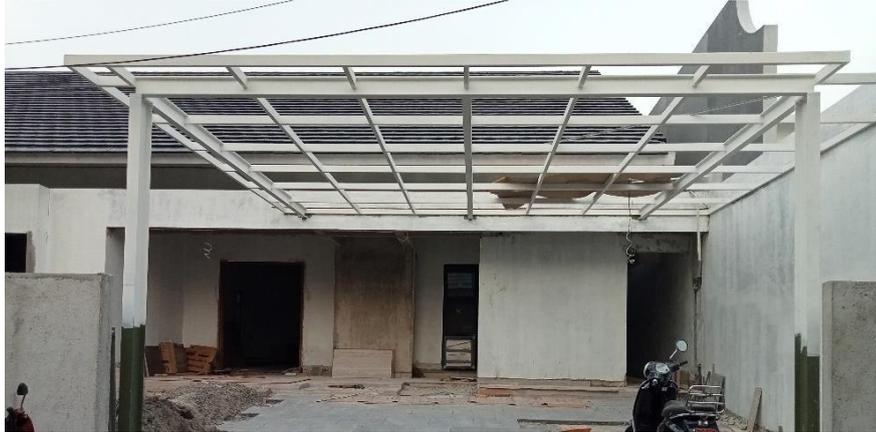
Gambar 3.2. 9 Kaca kanopi sebelum terpasang (Sumber : Dokumentasi praktikkan 2022)

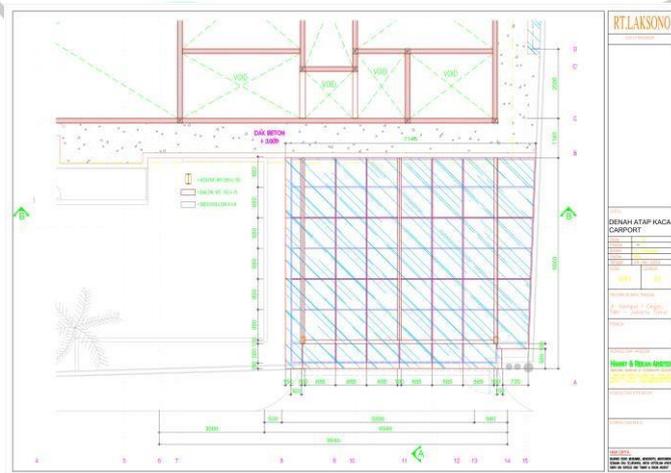
Selain itu, pada pekerjaan kaca juga diperlukan gambar kerja pola kaca tempered glass pada bagian kanopi yang kaca-kaca tersebut akan di produksi sesuai dengan ukuran serta pola dan bentuk yang telah di sesuaikan pada lapangan yang sudah terpasang rangka baja pada kanopi supaya *noad* dan sambungan pada potongan kaca berada tepat pada rangka kanopi.

Gambar 3.2. 10 Gambar pola kaca kanopi (Sumber : Data perusahaan 2022)

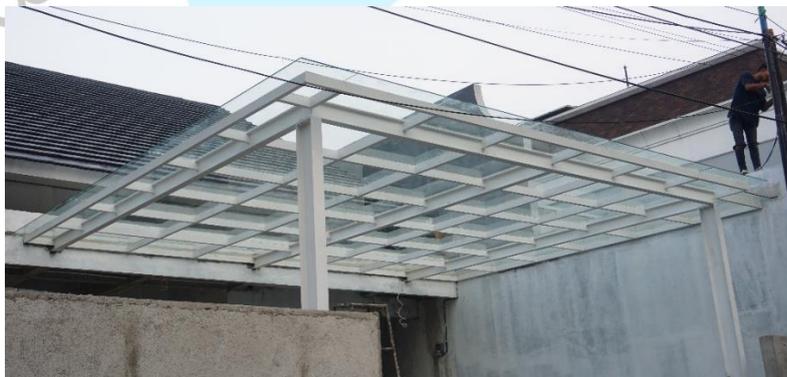
Gambar 3.2. 11 Kaca kanopi setelah terpasang (Sumber : Dokumentasi praktikkan 2022)

Pemasangan kaca kanopi garasi sesuai dengan gambar yang di berikan dengan potongan pola yang sesuai dengan gambar yang telah diberikan sebelumnya.

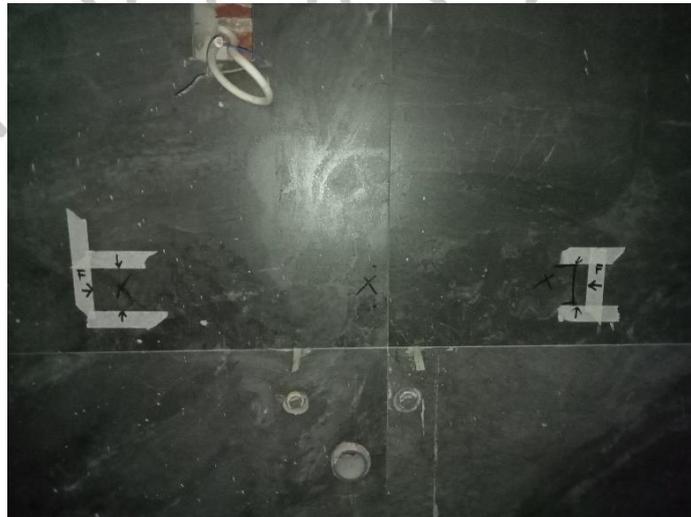
Gambar 3.2. 12 pemberian marking pada bidang dinding yang akan di kerjakkkan

Oleh karena itu, praktikan di beri tugas untuk berkordinasi dengan pekerja terkait dengan memasang tanda atau *marking* pada dinding kamar mandi agar mempermudah komunikasi baik bagi pihak konsultan serta sub kontraktor dalam mengimplementasikan pekerjaan tersebut.

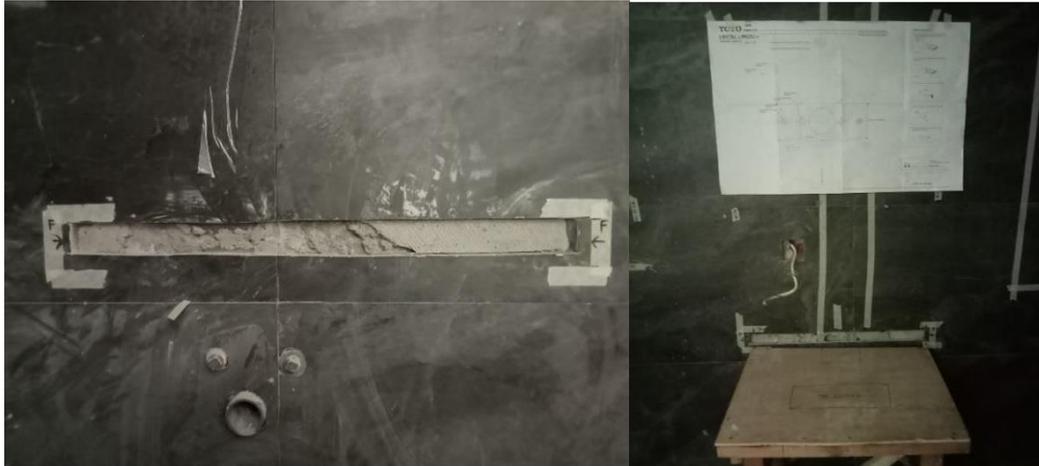
Gambar 3.2. 13 bagian marking yang sudah di bobok dan telah di pasang meja bekisting untuk pengcoran wastafel (Sumber : Dokumentasi praktikkan 2022)

Gambar diatas merupakan *marking* yang sudah di bobok oleh ahli keramik yang akan di lanjutkan oleh pekerja sipil yang akan membuat meja beton untuk wastafel agar sesuai dengan ukuran ketebalan serta tinggi levelnya dengan spesifikasi pada gambar kerja.
