BAB III

PELAKSANAAN KERJA PROFESI

3.2.1 Mapping Drop Ceiling

3.2.2 Pekerjaan *Waterproofing* (Tes Rendam)

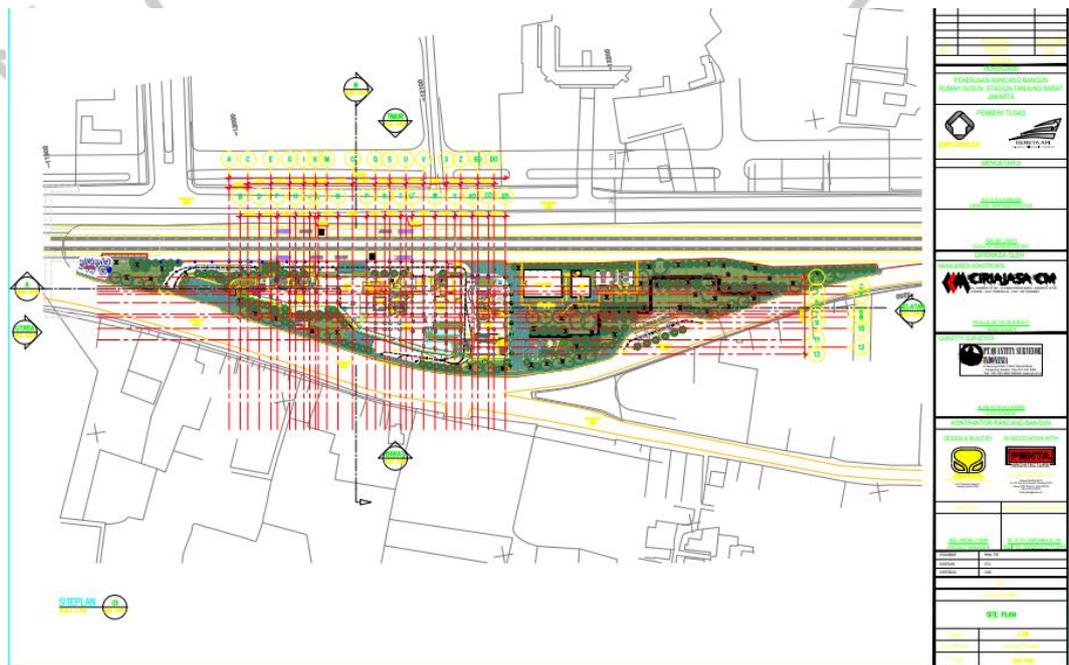
Gambar 3. 4 Site Plan Proyek
Sumber : Dokumen Proyek

Site Plan proyek merupakan gambar dua dimensi yang memberikan detail dari sebuah pembangunan beserta segala unsur penunjang di dalamnya. *Site plan* proyek meliputi rencana gedung, jalan, pekerjaan struktur, mekanikal elektrik, dan fasilitas umum serta fasilitas sosial lainnya. Gambar 3.4 merupakan *site plan* dari Proyek Rusunami Stasin Tanjung Barat.

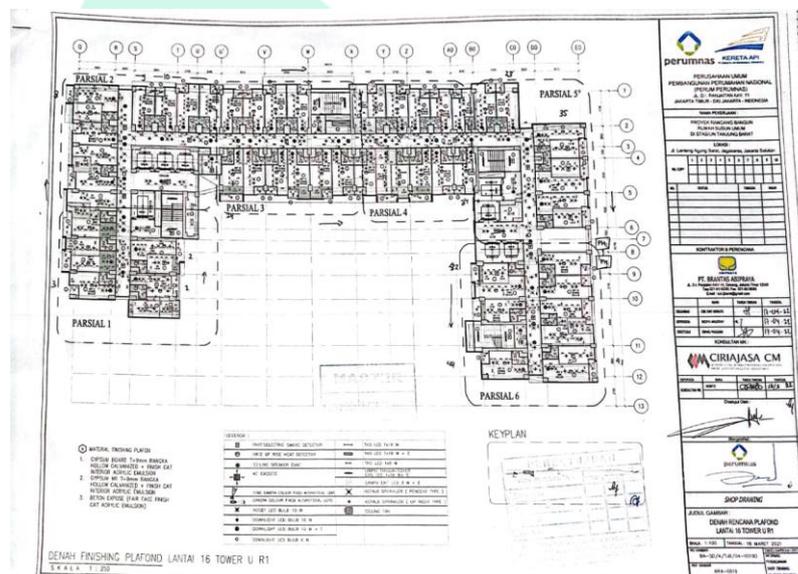
Gambar 3. 5 Shop Drawing Lantai 16
(Sumber : Dokumen proyek)

Mapping drop ceiling adalah pekerjaan pertama yang diberikan kepada praktikan dalam melaksanakan kerja profesi. Praktikan diberikan gambar kerja/*shop drawing* dari pembimbing kerja untuk melihat kondisi lapangan. Praktikan harus mengetahui letak unit setiap lantai dan posisi alimak (*lift* proyek) agar bisa turun kembali ke lantai 1. *Mapping drop ceiling* dilakukan dengan cara memeriksa setiap unit mulai dari lantai 16 hingga lantai 19. dan memberi centang pada unit yang sudah diberikan kerangka *drop ceiling* pada bagian depan, kiri, kanan, dan belakang unit. *Drop ceiling* muncul akibat *ceiling* yang juga turun. Kesalahan tersebut muncul ketika pelaksanaan pemasangan

ceiling yang murni kesalahan dari pekerja lapangan. Bermula dari *ceiling* yang awalnya memiliki elevasi 243 , namun saat pelaksanaan di lapangan tidak sesuai dengan gambar kerja yang sudah dikerjakan oleh konsultan perencana maka *ceiling* memiliki elevasi 250 di lapangan, sehingga munculah *drop* atau bagian dari *ceiling* yang turun. *Drop Ceiling* sendiri menggunakan material hollow aluminium 40 x 40 dengan tebal 0,3 – 0,4 mm dan hollow aluminium 40 x 20 dengan tebal 0,3 – 0,4 mm., metal furing termasuk alat penggantung (klem, kabel, dan tulangan beton), alat pengikat (anker, fisher, dynabolt), harus memenuhi persyaratan. Gambar 3.5 merupakan gambar *shop drawing* dari lantai 16 yang dijadikan formulir pemeriksaan oleh praktikan.

Sesuai dengan Gambar 3.4, praktikan mengambil contoh lantai 16 untuk diinput di dalam laporan. Praktikan melaporkan kondisi kerangka *drop ceiling* yang sudah atau belum dipasang pada masing-masing unit sesuai dengan Tabel 3.1.

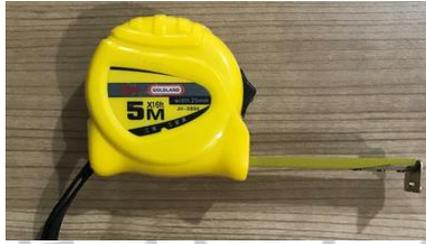
Gambar 3. 6 Meteran
(Sumber : Dokumentasi pribadi)

Meteran digunakan untuk mengukur panjang dan lebar dari kerangka *drop ceiling* yang sudah dibuat sebelumnya

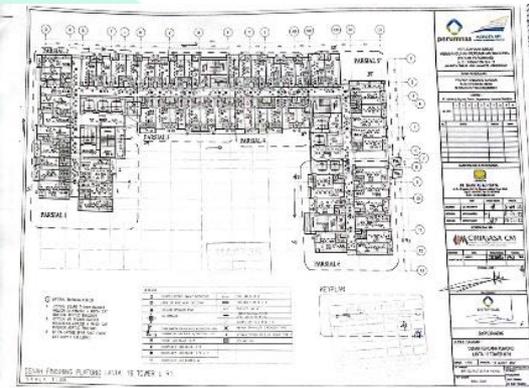
Gambar 3. 7 Shop Drawing
(Sumber : Dokumen proyek)

Shop drawing digunakan untuk menjadi acuan unit yang sudah diberikan kerangka *drop*.

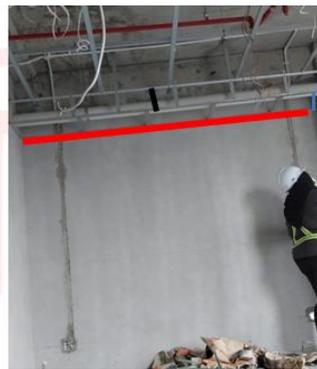
Gambar 3. 8 Petunjuk panjang, lebar, dan tinggi kerangka drop ceiling
(Sumber : Dokumentasi pribadi)

Tinggi kerangka *drop ceiling* di tunjukan oleh garis berwarna hitam. Lebar kerangka *drop ceiling* ditunjukan oleh garis berwarna biru. Panjang kerangka *drop ceiling* ditunjukan oleh garis berwarna merah.

- Praktikan mengukur tinggi kerangka *drop ceiling* (mulai dari elevasi lantai sampai kerangka *drop*), lebar kerangka *drop*, dan panjang kerangka *drop* (mulai dari ujung depan sampai ujung belakang). Contoh pengukuran tinggi, lebar, dan panjang kerangka *drop* dijelaskan pada Gambar 3.8

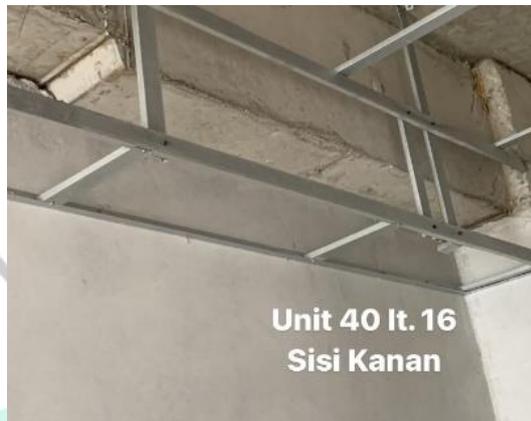
Gambar 3. 11 Foto kerangka drop ceiling pada unit 40 lantai 16 sisi kanan yang sudah dipasang
(Sumber : Dokumentasi pribadi)

Hasil pengukuran panjang x lebar x tinggi dari kerangka *drop* pada unit 40 lantai 16 sisi kanan adalah 5,55 x 0.49 x 0,3 m.

Gambar 3.11 merupakan foto *drop* pada unit 40 lantai 16 sisi kanan yang sudah dipasang kerangka *drop*.

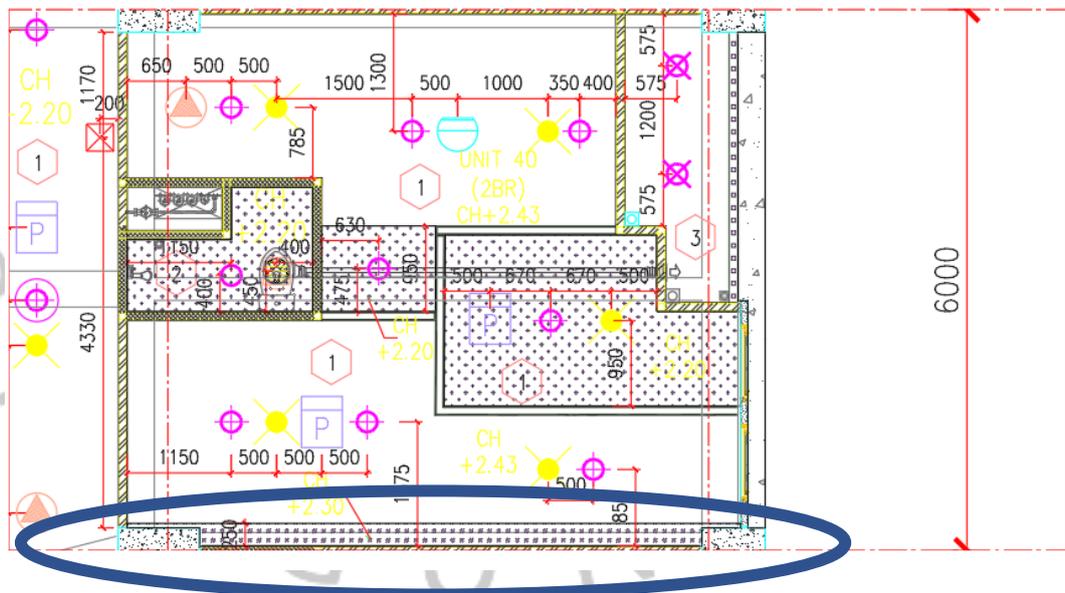
Gambar 3. 12 Gambar kerja sebelum direvisi
(Sumber : Dokumen proyek)

Panjang, lebar, dan tinggi dari kerangka *drop ceiling* yang sudah diukur oleh praktikan akan ditambahkan ke gambar yang sudah diberikan sebelumnya oleh pembimbing kerja. Tambahkan gambar tersebut akan disesuaikan oleh kondisi kerangka *drop ceiling* yang sudah dibuat di lapangan.

Gambar 3.13 adalah kondisi gambar kerja dari perencana dengan elevasi *ceiling* sebesar 2,43 m dan sebelum munculnya *drop ceiling*. Sementara Gambar 3.12 adalah kondisi gambar kerja setelah diubah oleh praktikan dibantu oleh pembimbing kerja dengan menambahkan kerangka *drop ceiling* sesuai dengan ukuran yang sudah diukur di lapangan yaitu $p \times l \times t = 5,55 \times 0,49 \times 0,3$ m.

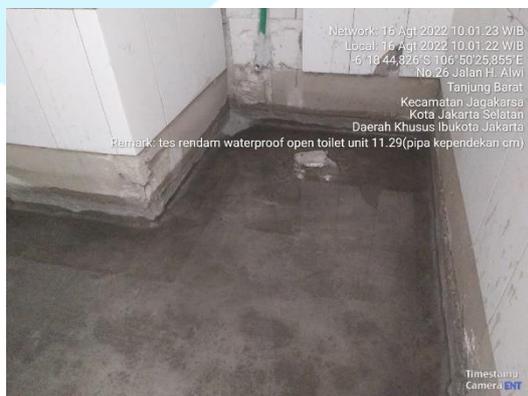
Gambar 3. 20 Contoh pipa terlalu pendek
(Sumber : Dokumentasi pribadi)

Gambar 3.20 adalah contoh pipa yang lebih pendek dibandingkan muka air. Jika didapati elevasi muka pipa lebih rendah dari elevasi muka air, maka pipa harus ditutup dengan hebel dan plester. Apabila area pekerjaan *waterproofing* basah, maka area pekerjaan tersebut harus dikeringkan menggunakan kuas/kain dan ember. Jika tidak dikeringkan, maka lapisan *waterproofing* akan memutih dan menipis. Jika area pekerjaan *waterproofing* berdebu, maka debu tersebut harus dibersihkan terlebih dahulu dengan kuas/sikat agar bahan *waterproof* ketika kering tidak akan mudah mengelupas dan tidak tertempel dengan area pekerjaan.

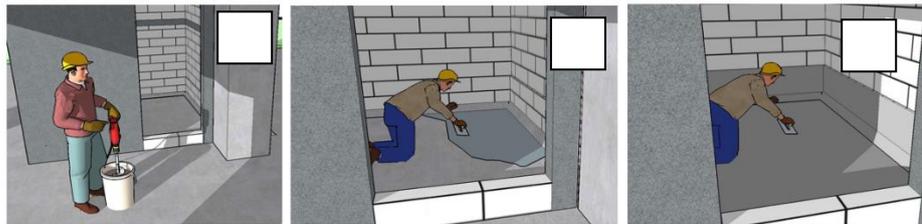
Gambar 3. 21 Proses pelaksanaan pekerjaan *waterproofing*
(Sumber : google.com)

Gambar diatas merupakan ilustrasi proses pengerjaan *waterproofing*, Penjelasan dari gambar diatas diuraikan sebagai berikut:

- A. Pekerja menuju area pekerjaan dan melakukan persiapan dengan mencampurkan bahan master seal A/B
- B. Pekerja melakukan *coating* (pengolesan) kepada permukaan area pekerjaan ketika adukan dari bahan *waterproof* sudah sesuai yaitu tidak encer dan tidak terlalu kental.
- C. Pekerja melakukan pengolesan *waterproof* secara merata ke seluruh permukaan area pekerjaan

Waterproofing dikerjakan sebanyak dua kali. Pengolesan ulang dilakukan secara merata dengan rentang waktu 2 jam antara *coating* pertama dan *coating* kedua. Jika bahan *waterproof* terasa kental, maka harus ditambahkan cairan latex untuk mengencerkannya hingga mencapai tingkat cair yang sesuai.

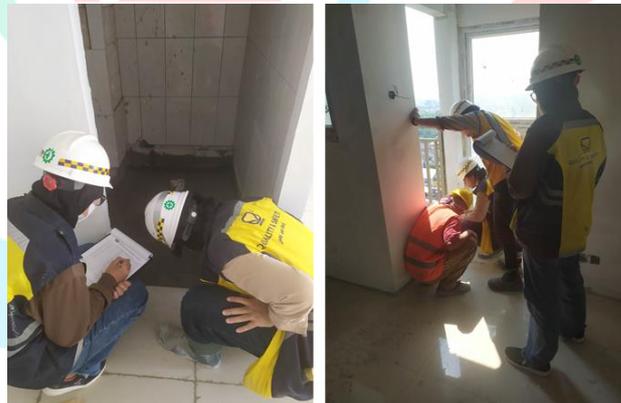
Gambar 3. 22 Praktikan saat melakukan tes rendam
(Sumber : Dokumentasi pribadi)

- a. Pengetesan rendam *waterproofing* dilaksanakan setelah lapisan waterproof sudah terpasang dengan memberikan air ke dalam area pekerjaan *waterproofing*. Hal ini dilakukan untuk menguji apakah pemasangan waterproof sudah terpasang dengan benar atau tidak. Ketika melakukan tes rendam *waterproofing* harus ada pengawasan langsung dari pihak manajemen konstruksi (MK).
- b. *Opening* dilakukan untuk mengukur menguji kekuatan *waterproofing* dengan cara mengukur ketinggian permukaan air. Data pengukuran tersebut dicatat oleh praktikan dan disimpan untuk dilakukan perbandingan pada saat *closing*. Gambar 3.22 adalah kegiatan praktikan dalam mengerjakan *closing*.

- c. *Closing* dilakukan 2 x 24 jam dari pekerjaan *opening* . Ketinggian permukaan air diukur kembali dan dijadikan perbandingan dengan tinggi permukaan air ketika *opening* .
- d. Tes rendam dikatakan berhasil ketika perbedaan tinggi permukaan air saat *closing* tidak berkurang lebih dari 0,4 cm

dari tinggi permukaan air saat *opening* . Jika berkurang lebih dari 0,4 cm maka area tersebut dinyatakan gagal dan akan dilapisi kembali oleh bahan *waterproof*.

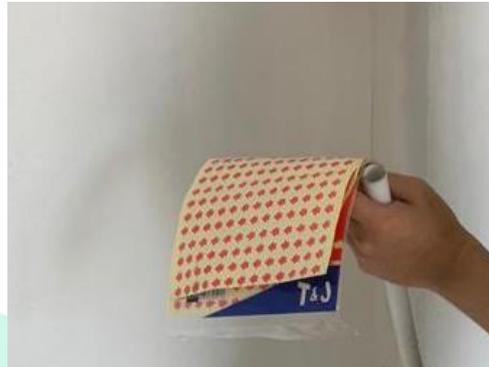
Gambar 3. 23 Sticker
(Sumber : Dokumentasi pribadi)

Gambar 3.23 dan Gambar 3.24 adalah alat yang digunakan untuk inspeksi hasil pekerjaan keramik lantai dan dinding. Pada pemeriksaan pekerjaan dinding, *sticker* digunakan untuk memberi tanda pada bagian dinding yang cacat atau kurang maksimal. Cacat yang dimaksud adalah keramik yang kopong, retak, dan pertemuan antar keramik yang tidak rata. Sementara pipa digunakan untuk memeriksa kualitas unit hunian. Pengecekan dilakukan dengan cara mengetuk setiap sudut keramik dengan pipa tersebut beberapa kali. Jika bunyi ketukan tersebut terdengar

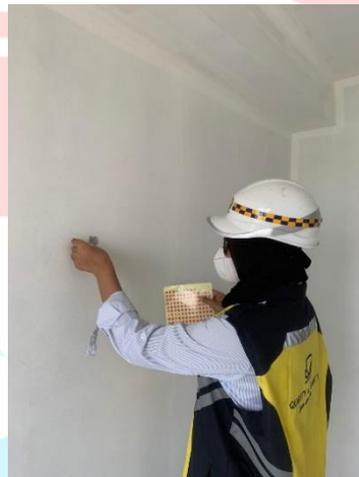
Gambar 3. 25 Inspeksi pekerjaan dinding
(Sumber : Dokumentasi pribadi)

Praktikan mengeinspeksi hasil pekerjaan dinding unit hunian yang sudah dikerjakan dan menandakan beberapa bagian yang masih perlu perbaikan. Perbaikan dilakukan agar dinding tidak lagi berlubang, retak, dan tidak rata. Praktikan menandakan beberapa bagian tersebut menggunakan *sticker*. Gambar 3.25 adalah kegiatan praktikan saat melakukan inspeksi pekerjaan dinding unit hunian.

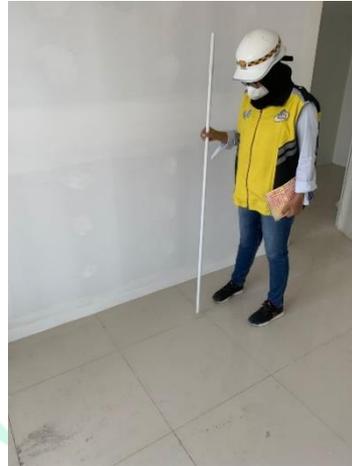
Gambar 3. 26 Inpeksi pekerjaan keramik lantai
(Sumber : Dokumentasi pribadi)

Inspeksi hasil pekerjaan keramik lantai dilakukan sama dengan pekerjaan dinding. Praktikan melakukan inspeksi pekerjaan keramik lantai menggunakan pipa yang diketuk pada bagian keramik lantai. Jika suaranya terdengar nyaring maka praktikan akan menandai bagian tersebut menggunakan *sticker*.

Gambar 3.26 adalah kegiatan praktikan saat mengerjakan pekerjaan inspeksi keramik lantai unit hunian.

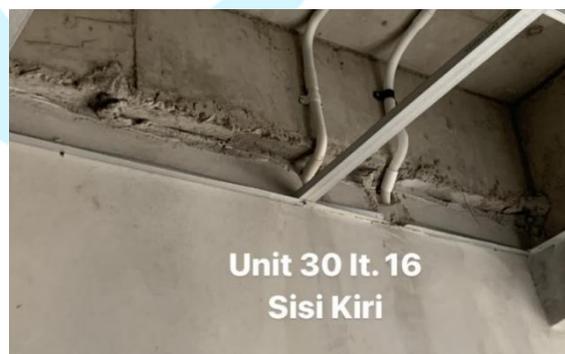
Gambar 3. 27 Beton yang keropos
(Sumber : Dokumentasi pribadi)

- a. Banyak balok yang hancur/sudah tergerus termakan usia. Karena Proyek Rusunami Stasiun Tanjung Barat merupakan proyek yang sudah berjalan cukup lama, banyak balok yang sudah hancur karena terlalu lama dibiarkan. Balok yang rusak harus diperbaiki terlebih dahulu sebelum dapat dilakukan pemasangan kerangka *drop ceiling*.
