## **BAB IV**

### **HASIL DAN ANALISIS PENELITIAN**

#### **4.1 Identifikasi Aspek Pengembangan Revitalisasi pada Museum Bahari**

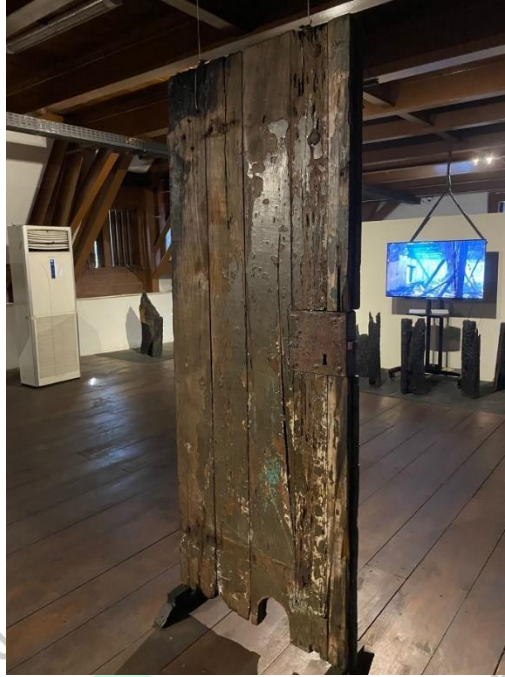
Kebakaran ini juga berdampak kepada material-material dapat dilihat pada Gambar 4.5 dan koleksi-koleksi bersejarah milik Museum Bahari. Koleksi yang terbakar juga termasuk cinderamata atau sumbangan dari negara tetangga. Gedung C Museum Bahari ini menyimpan koleksi-koleksi alat-alat navigasi laut dan juga kapal-kapal tradisional. Dari kejadian yang dialami Museum Bahari mengakibatkan renovasi yang melibatkan tim cagar budaya dan juga Pemerintah Provinsi DKI Jakarta. Koleksi yang terbakar mendapatkan konservasi oleh tim pusat konservasi budaya.

**Gambar 4. 5** Material Pintu yang Terbakar

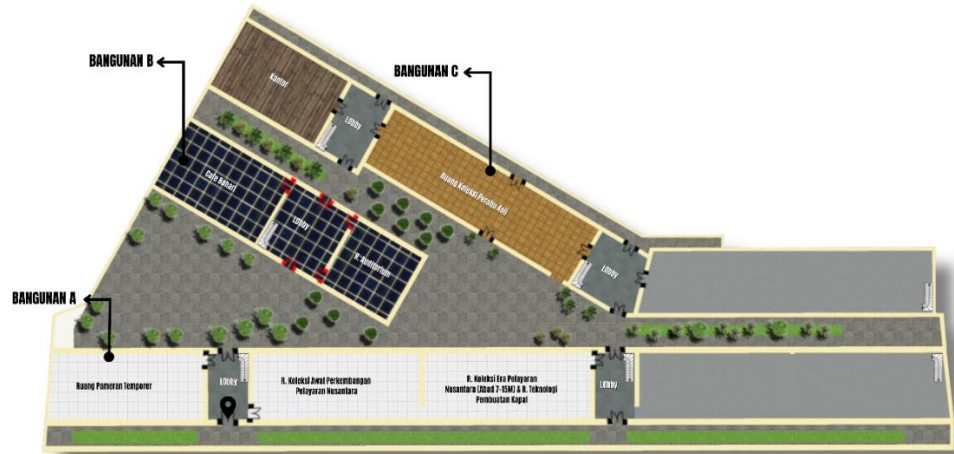
Museum Bahari terdiri dari tiga bagian bangunan, pada gedung A, B, dan C. Pada gedung A dan C terdiri dari tiga lantai dan untuk gedung B terdiri dari dua lantai. Pada lantai satu gedung A terdapat ruang pameran temporer, ruang awal perkembangan pelayaran Nusantara, ruang awal era pelayaran Nusantara abad 7-15 M, dan dua *lobby*. Untuk bangunan B terdapat *cafe*, *theater*, dan *lobby*. Dan pada

gedung C terdapat kantor, ruang koleksi perkapalan asli, ruang koleksi alat perkapalan, dan dua *lobby* (Gambar 4.6).

**Gambar 4. 6** Denah Lantai 1

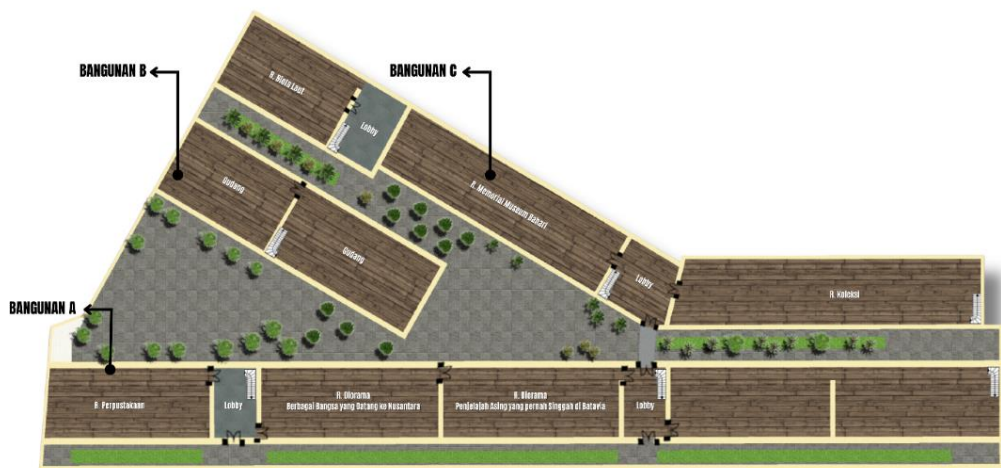
Pada lantai dua gedung A terdiri dari ruang perpustakaan, ruang tokoh dari berbagai bangsa yang datang ke Sunda Kelapa, ruang penjajah asing yang pernah singgah di Batavia, ruang kosong, dan 2 *lobby*. Untuk gedung B lantai 2 terdiri dari 2 gudang. Lalu untuk lantai 2 gedung C terdiri dari ruang biota laut, ruang memorial Museum Bahari, ruang kosong, dan 2 *lobby*. Untuk denah lantai 2 dapat dilihat pada Gambar 4.7.

**Gambar 4. 7** Denah Lantai 2

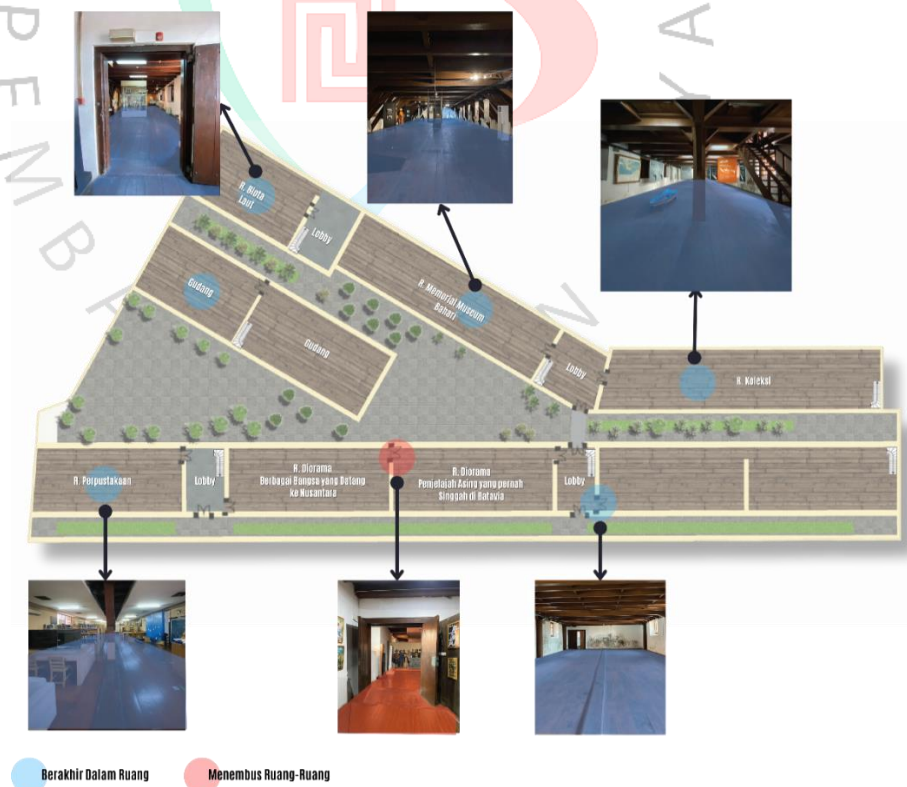
Hubungan jalan ruang pada lantai dua juga sama dengan lantai satu, dengan menggunakan hubungan jalan ruang dengan menembus ruang-ruang dan berakhir di dalam ruang. Pada gedung A hubungan jalan ruang dengan menembus ruang-ruang, berbentuk ruang yang difungsikan sebagai *lobby* dan ruang diorama. Sedangkan hubungan jalan ruang dengan berakhir dalam ruang, berupa ruang yang difungsikan sebagai ruang perpustakaan dan gudang. Pada gedung B hanya menerapkan hubungan jalan ruang dengan berakhir dalam ruang, ruang tersebut difungsikan sebagai gudang. Pada gedung C, hubungan jalan ruang menerapkan hubungan jalan dengan menembus ruang dan berakhir dalam ruang. Untuk hubungan jalan menembus ruang, berupa ruang yang difungsikan sebagai *lobby*. Sedangkan hubungan jalan dengan ruang yang berakhir dalam ruang berupa ruang-ruang yang berfungsi sebagai ruang biota laut, ruang memorial Museum Bahari, dan ruang koleksi (Gambar 4.11).

**Gambar 4. 11** Hubungan Jalan Ruang Lantai 2

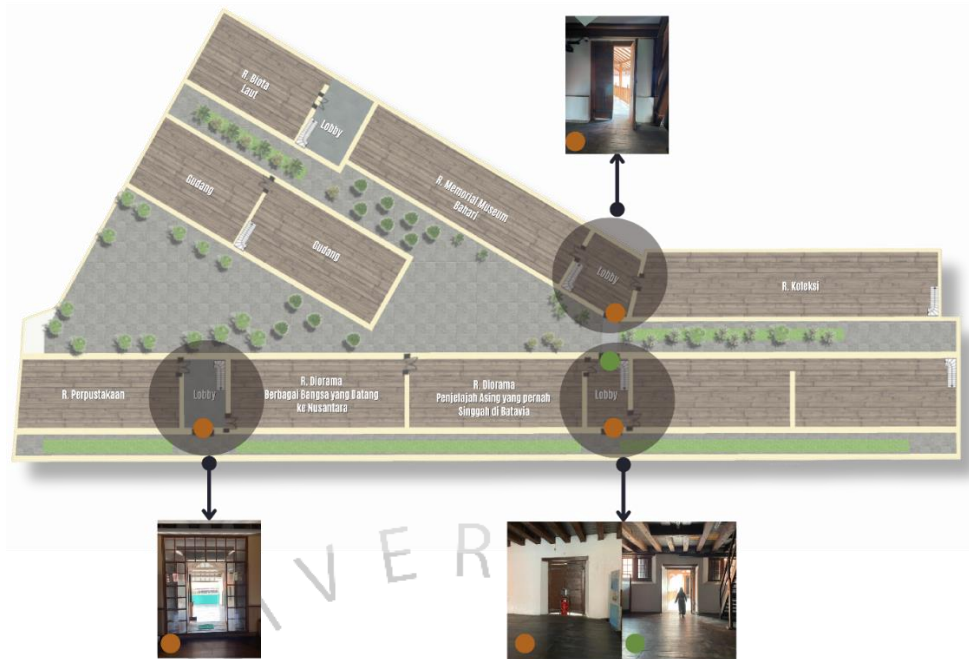
Berbeda dengan lantai satu, pada lantai dua gedung A menerapkan bentuk ruang sirkulasi terbuka disalah satu sisinya. Untuk bentuk ruang sirkulasi terbuka disalah satu sisinya difungsikan sebagai *lobby*. Pada salah satunya menghadap jalan, dan salah satunya menghadap ke sirkulasi menuju gedung C. Pada gedung B lantai 2 menerapkan bentuk ruang sirkulasi tertutup, yang berfungsi sebagai gudang. Sedangkan pada gedung C menerapkan bentuk ruang sirkulasi pada salah satu sisinya, ruangan ini berfungsi sebagai *lobby* dan akses sirkulasi menuju gedung A. Bentuk ruang sirkulasi pada lantai satu gedung A, B dan C (Gambar 4.13).

**Gambar 4. 13** Bentuk Ruang Sirkulasi Lantai 2

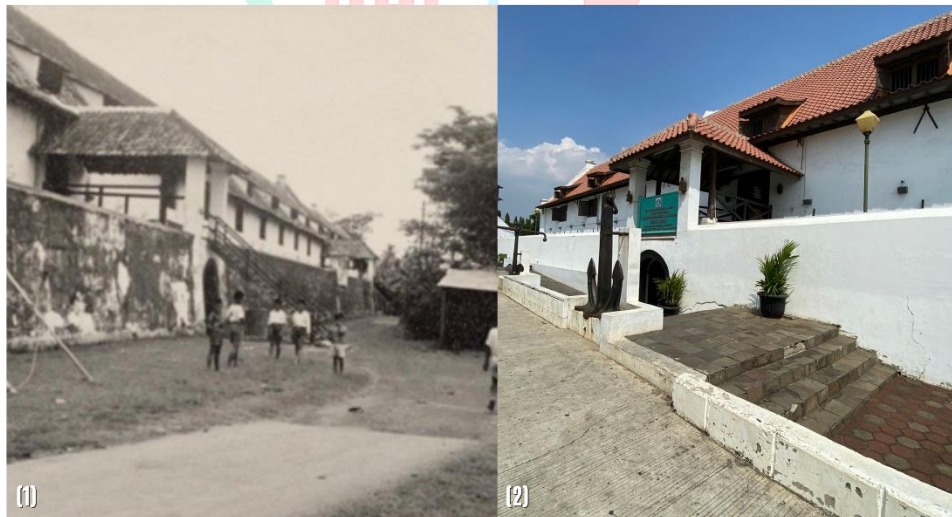
Semakin hari bangunan Museum Bahari semakin menua, transformasi dan juga perubahan sudah terjadi pada bangunan ini. Faktor usia yang sudah tidak lagi muda, dan faktor alam menjadikan bangunan ini terkubur sedalam 80 sentimeter. Fenomena alam yang disebutkan, dikarenakan air laut yang menggenangi area Museum Bahari karena pasang laut, yang mempengaruhi bangunan tersebut. Untuk mengatasi fenomena ini, salah satu tindakan yang dapat dilakukan adalah melakukan pengurugan atau pengangkatan tingkat tanah di sekitar museum. Dengan mengurug atau mengangkat tingkat tanah, bangunan museum dapat diangkat lebih tinggi dari permukaan air laut, sehingga dapat mencegah genangan air masuk ke dalam bangunan. Tindakan ini penting untuk menjaga keamanan dan kelestarian bangunan serta koleksi yang ada di dalamnya. Zaman dahulu bangunan Museum Bahari terlihat lebih tinggi dari badan jalan dibandingkan saat ini (Gambar 4.15 (1) dan (2)).

**Gambar 4. 15** (1) Tinggi Pintu Masuk Museum Bahari Zaman Dahulu (2) Tinggi Pintu Saat Ini

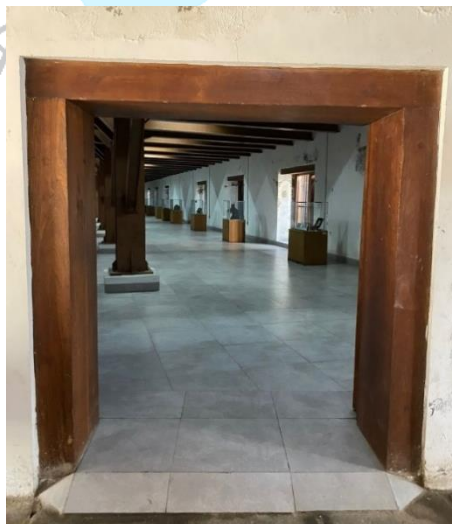
dibandingkan lantai 2, dapat dilihat pada Gambar 4.16 (1). Tetapi untuk material pintu sampai saat ini masih asli dan masih sangat kokoh, bahkan grendel pintu sampai saat ini masih asli dan belum diganti dapat dilihat pada Gambar 4.16 (2). Untuk mempertahankan keaslian material pintu, pengelola melakukan mengecat ulang dan perawatan sedemikian rupa. Kecuali material pintu pada gedung C bagian belakang, sudah dirubah akibat kebakaran yang terjadi pada tahun 2018. Material pintu yang diganti saat ini tetap menyerupai material pintu sebelumnya (Gambar 4.17).

**Gambar 4. 17** Material Pintu Gedung C

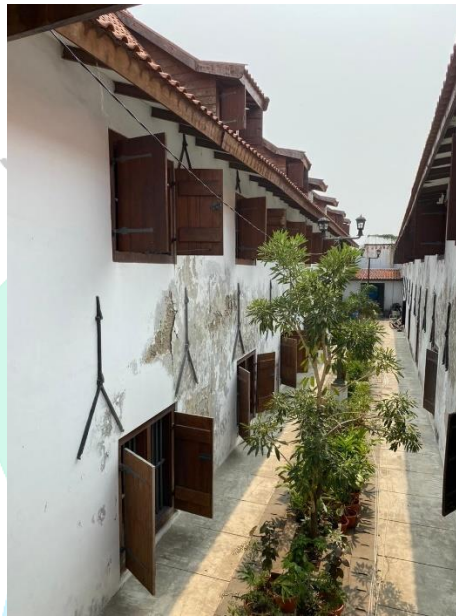
Sama halnya dengan material pintu, material jendela pada Museum Bahari terlihat lebih pendek dibandingkan jendela lantai dua, dapat dilihat pada Gambar 4.18. Pendeknya jendela pada lantai satu diakibatkan oleh peninggian tanah 1,5 meter. Lokasi Museum Bahari yang berdekatan dengan pantai, dimana sering terjadi gelombang pasang dan badai tropis, serta bangunan yang bobrok.

**Gambar 4. 18** Material Jendela Lantai 1 dan 2

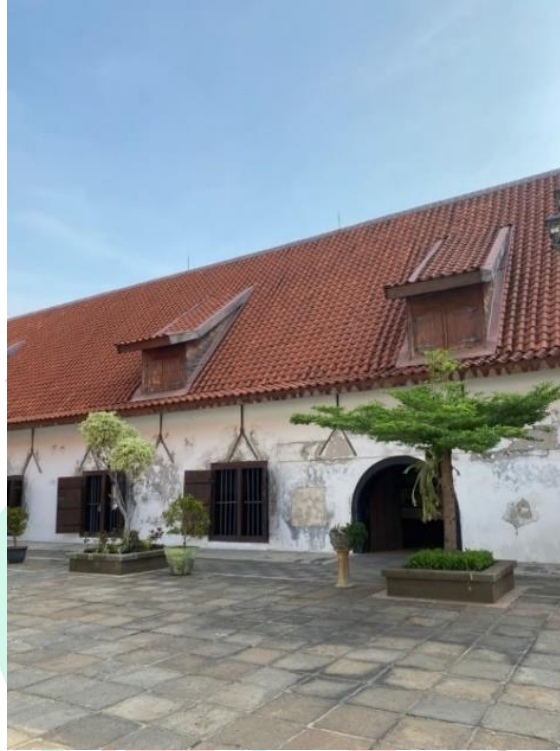
Atap bangunan yang digunakan pada bangunan Museum Bahari merupakan atap yang dipakai pada masa Arsitektur Kolonial yaitu atap

pelana dengan penutup Genteng Tanah Liat sebagai ciri khas pada masa Arsitektur Kolonial dengan kemiringan besar antara  $40^{\circ}$ - $60^{\circ}$  (Gambar 4.19).

**Gambar 4. 19** Kemiringan Atap Museum Bahari

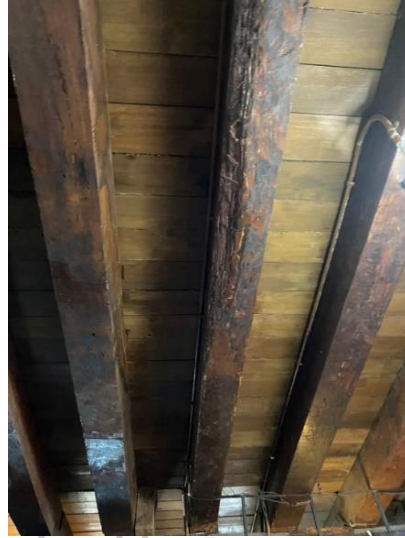
Material kayu sangat cepat sekali rapuh, apalagi hampir keseluruhan bangunan Museum Bahari memakai material kayu, dimana hal ini membuat material kayu rentan menjadi sarang rayap. Pada tahun 2021-2022 atap pada gedung B pernah mengalami rapuh. Bermula pada atap aula lantai satu yang diperbaharui terlebih dahulu, karena sudah membahayakan bangunan dan juga pengunjung yang datang, dapat dilihat pada Gambar 4.20. Dan pada tahun 2022 pembaharuan dilakukan sampai bagian cafe.

**Gambar 4. 20** Atap Ruang Cafe

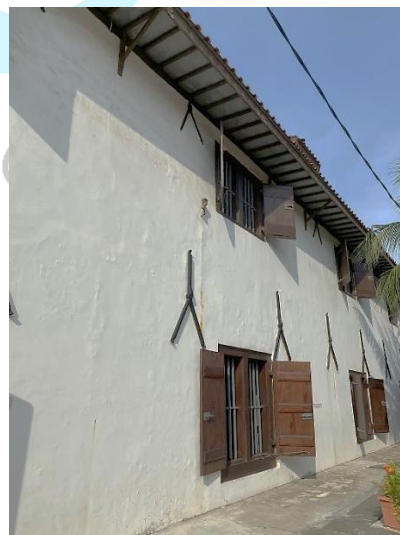
Angkur adalah material sejenis paku yang difungsikan untuk menyatukan struktur atas dengan struktur bawah atau di antara struktur yang bersisian. Sebagai contoh angkur pada Museum Bahari pada Gambar 4.21. Angkur pada Museum Bahari berfungsi sebagai pengikat antara balok dan dinding yang berfungsi jika terjadi suatu guncangan bangunan tersebut tidak runtuh, misalnya gempa.

**Gambar 4. 21** Angkur Dinding

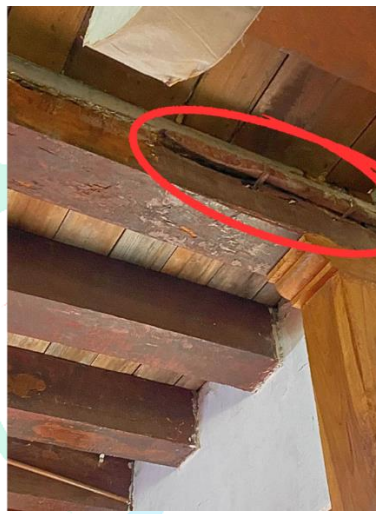
Material angkur pada Museum Bahari sudah tidak berfungsi seperti awal yang dapat mengikat antara balok dan dinding. Karena material angkur sudah berkarat dan tidak mengikat balok dan dinding, membuat angkur hanya dijadikan aksesoris dinding saja semenjak diganti pada tahun 2017 (Devi Vulina, 2023). Tetapi komponen angkur yang masih menempel masih besi murni dari zaman kolonial. Untuk sisa-sisa angkur yang mengikat balok dan dinding masih ada di beberapa ruang, salah satunya di ruang cafe gedung B lantai 1 (Gambar 4.22).

**Gambar 4. 22** Sisa Angkur Dinding

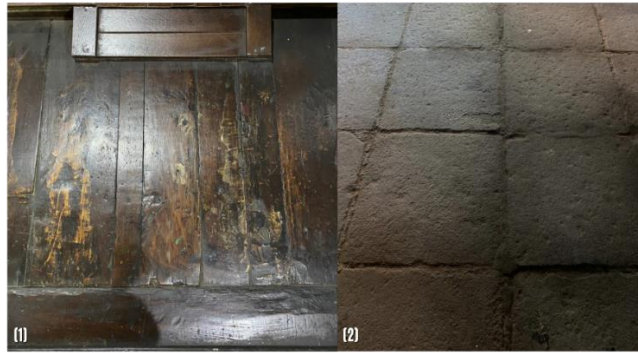
Pada bagian material lantai bangunan Museum Bahari awalnya memakai material batu alam andesit yang umurnya kurang lebih 3,5 abad dan lantai kayu pada lantai dua, dapat dilihat pada Gambar 4.23. Lantai pada Museum Bahari rata-rata sudah berubah menjadi keramik dan juga ada yang dilapisi kayu vinyl. Penggunaan material vinyl terdapat pada ruang kantor, perpustakaan, dan ruang diorama, dapat dilihat pada Gambar 4.24. Sedangkan material lantai yang masih memakai batu alam hanya ada di lantai satu dan lantai yang masih memakai material batu alam terdapat pada ruang *lobby* gedung A dan C, selain ruangan tersebut memakai keramik (Gambar 4.25.)

**Gambar 4. 23** (1) Material Lantai Batu Alam dan (2) Material Lantai Kayu

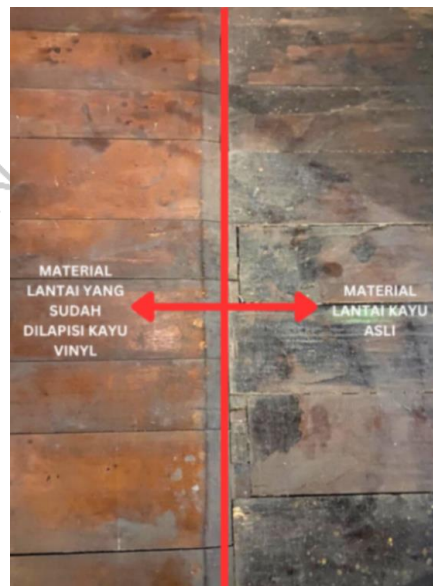
**Gambar 4. 24** Material Lantai Kayu

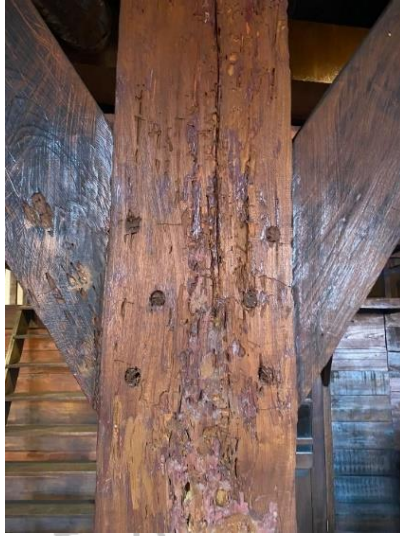
Pilar-pilar yang ada di Museum Bahari sebagian masih ada yang asli dan belum pernah diganti, dan sebagiannya ada yang sudah diganti. Pilar-pilar yang sudah mengalami transformasi diakibatkan oleh kayu yang sudah mulai lapuk (Gambar 4.27), dilihat dari bangunan yang sudah tua dan juga begitu banyak rayap yang mengakibatkan pilar-pilar kayu pada bangunan ini menjadi lapuk dan keropos.

**Gambar 4. 27** Pilar yang Sudah Mulai Lapuk

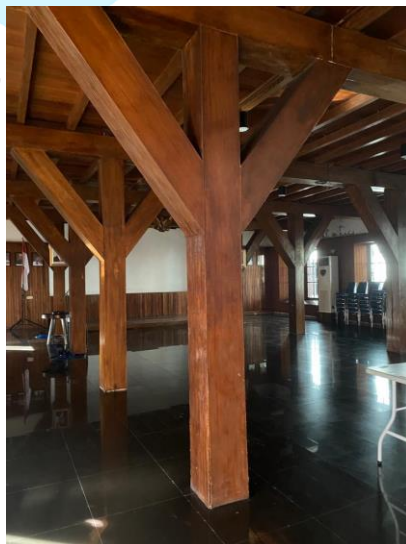
Museum Bahari mengupayakan untuk melakukan pemeliharaan pada material yang sudah mengalami kerusakan, salah satunya pada pilar-pilar. Untuk pilar di beberapa ruang saat ini sudah bukan memakai material kayu, ada yang bilang kayu besi dan ada juga beberapa yang mengatakan kayu jati. Tetapi untuk material kayu besi pada pilar, merupakan material yang sudah diganti dan sudah bukan material asli, sedangkan material pilar yang asli menggunakan material kayu jati (Devi Vaulina, 2023), dapat dilihat pada Gambar 4.28.

**Gambar 4. 28** Pilar Kayu yang Sudah Diganti

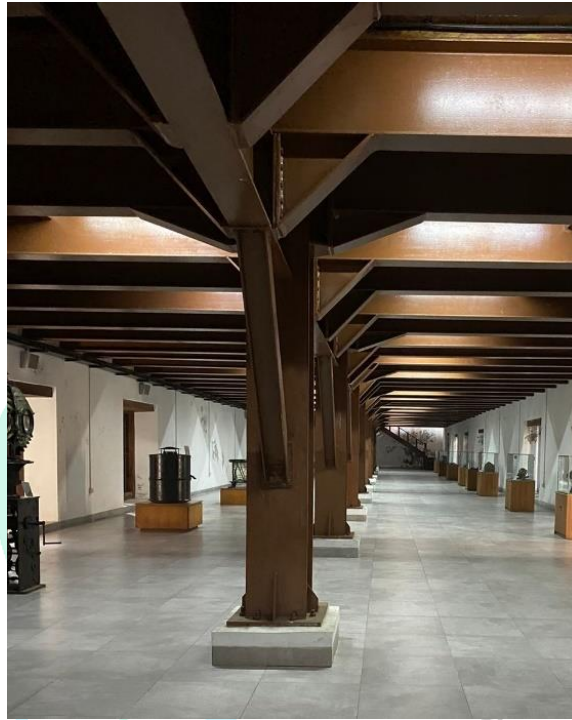
Selain kayu yang sudah lapuk karena termakan usia, ada juga yang diakibatkan oleh kebakaran yang terjadi di gedung C yang merusak pilar-pilar yang ada di sebagian gedung C dan A. Untuk material pilar yang sudah terbakar ditransformasi dan diganti memakai material besi bukan kayu seperti seperti pilar-pilar lainnya (Gambar 4.29).

**Gambar 4. 29** Pilar Besi pada Gedung C

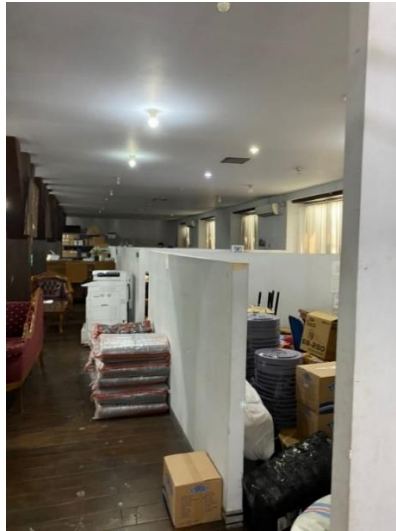
Museum Bahari sudah berdiri dari zaman VOC sampai saat ini, pada masa pendudukan Belanda bangunan ini dijadikan gudang yang difungsikan sebagai tempat penyimpanan hasil bumi seperti rempah-rempah. Selanjutnya pada masa penjajahan Jepang, bangunan ini berubah fungsi menjadi gudang logistik. Setelah masa penjajahan selesai, bangunan ini kembali beralih fungsi menjadi gudang PLN dan PTT. Dan saat ini bangunan ini dikenal sebagai Museum Bahari. Setelah mengalami berkali-kali transformasi pada fungsi bangunannya, Museum Bahari tetap mempertahankan keaslian material maupun bangunannya. Revitalisasi yang terjadi pada Museum Bahari mengakibatkan terjadinya transformasi pada fungsi tata ruang, dan material. Transformasi yang terjadi pada tata ruang tidak begitu banyak, namun terdapat faktor yang menyebabkan transformasi terjadi. Pada Museum Bahari terdapat tipologi faktor terjadinya transformasi yang meliputi, perubahan fungsi pada bangunan. Dalam kajian Dewi, Meidiani L. & Kurniawati W. (2013) bentuk-bentuk transformasi dapat diklasifikasi diantaranya yaitu, transformasi besar, transformasi sebagian, dan transformasi total. Dari ketiga klasifikasi tersebut, Museum Bahari mengalami transformasi sebagian. Transformasi sebagian pada Museum Bahari hanya merubah di beberapa ruang, sehingga transformasi yang terjadi tidak mengubah kondisi awal pola tata ruang atau lingkungan disekitarnya.

**Gambar 4. 32** Penambahan Sekat pada Ruang Kantor

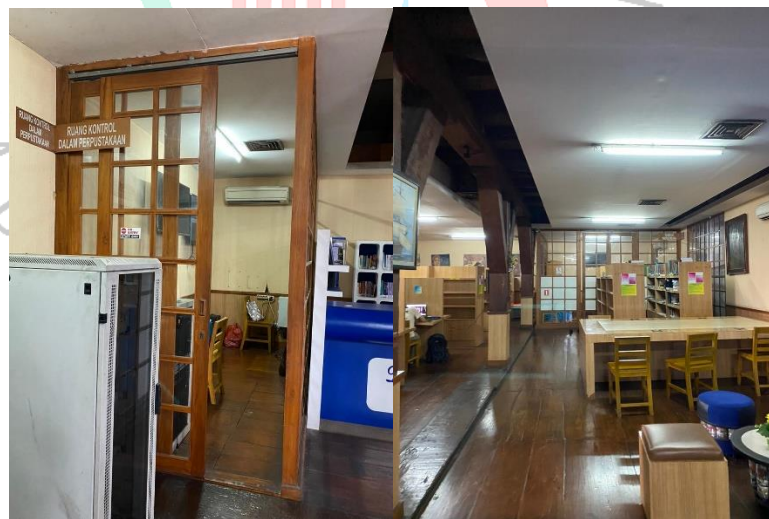
Selain ruang kantor, penambahan ruang terjadi pada ruang perpustakaan yang terletak di gedung A lantai 2. Penambahan ruang ini difungsikan sebagai ruang baca maupun ruang diskusi, dan juga ruang kontrol perpustakaan (Gambar 4.33).

**Gambar 4. 33** Penambahan Sekat pada Ruang Perpustakaan
