BAB V HASIL DAN PEMBAHASAN

5.1.1 Perakitan Komponen Utama

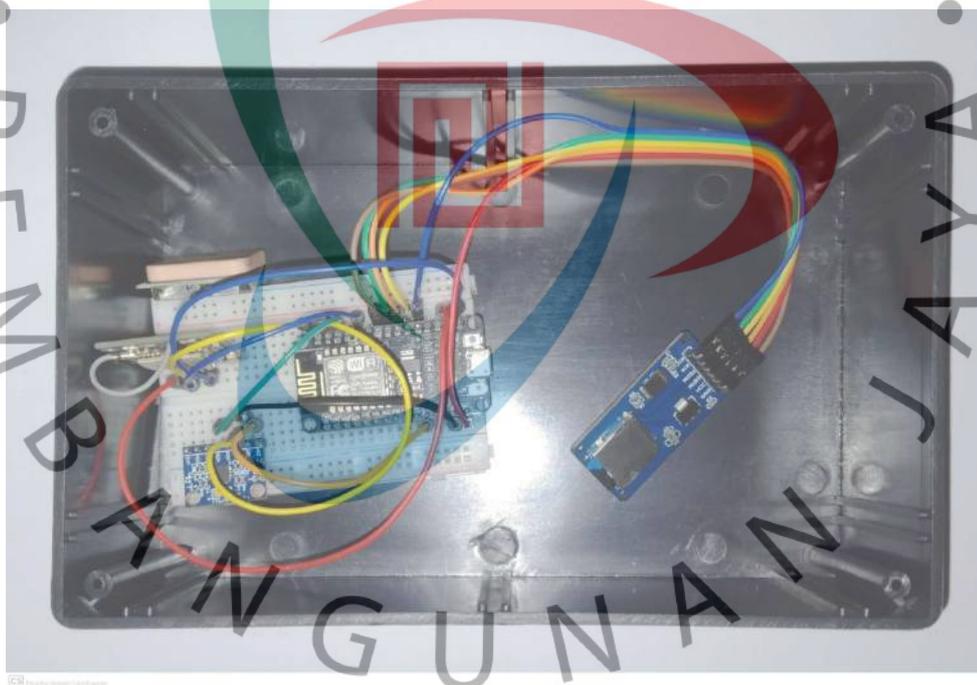
Gambar 5. 1 Foto Prototipe Sistem Deteksi Kualitas Jalan

Gambar 5.1 merupakan foto alat sistem deteksi kualitas jalan berbasis IoT. Semua komponen saling terhubung menggunakan *breadboard*. Susunan rangkaian ini meliputi NodeMCU, sensor GPS Neo-6m dan sensor akselerometer MPU6050, dan modul sd card. Rangkaian tersebut diletakan didalam *box* elektronik.

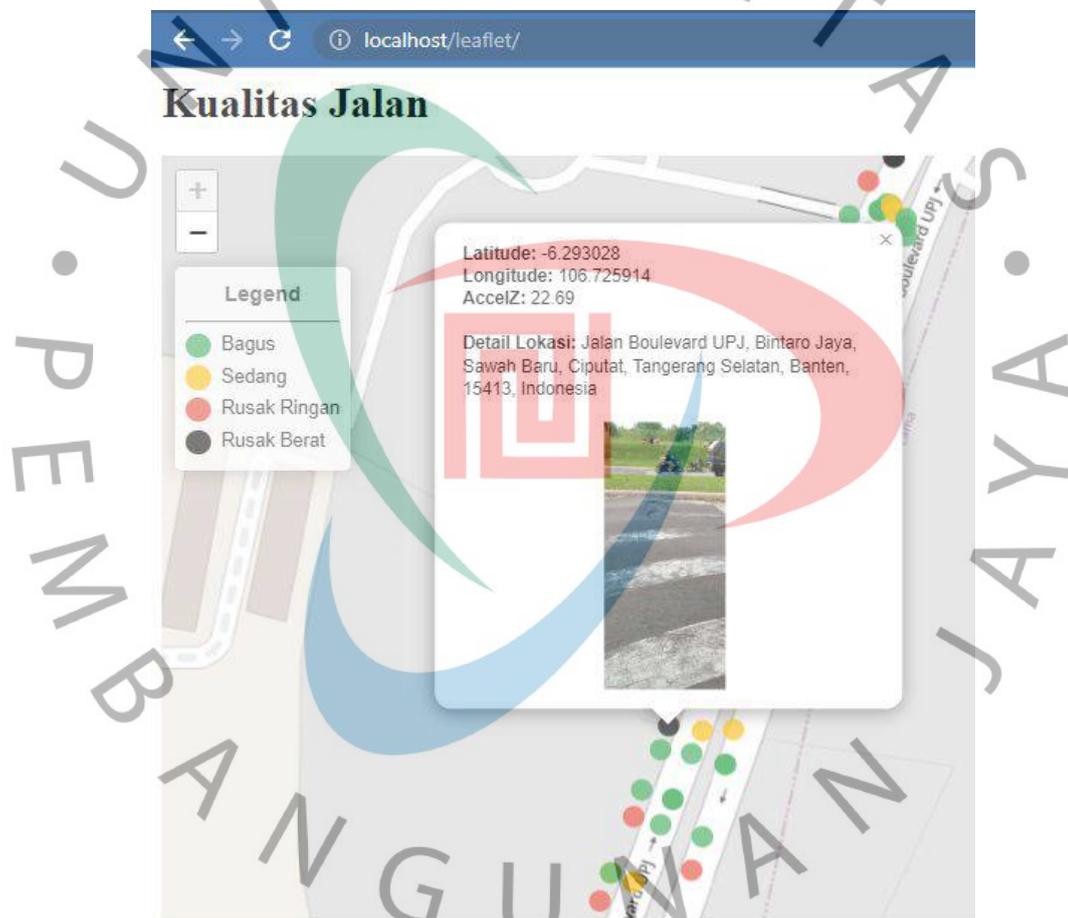
Gambar 5. 2 Hasil tampilan website

Gambar 5.2 menunjukkan tampilan peta digital yang menampilkan titik lokasi. Titik-titik tersebut memiliki perbedaan warna berdasarkan getaran yang terdeteksi oleh akselerometer. Titik dengan warna hijau menunjukkan kondisi jalan yang baik, warna kuning menunjukkan kondisi jalan sedang, warna merah

menunjukkan kondisi jalan rusak ringan, dan warna hitam menunjukkan kondisi jalan rusak berat. Selain itu, terdapat juga foto jalan sebagai validasi.

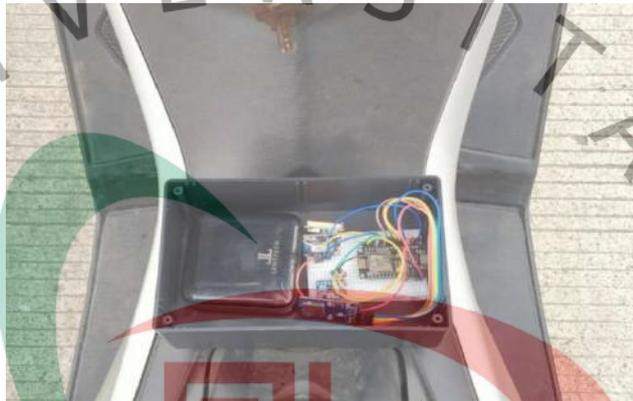
Gambar 5.3 Posisi alat yang dipasang pada kendaraan

Gambar 5.3 merupakan posisi alat yang dipasang pada kendaraan. Alat yang dipasang pada kendaraan motor Nmax adalah di atas tanki bahan bakar. Posisi ini dipilih dengan tujuan untuk memudahkan akses dan pemasangan alat pada kendaraan.

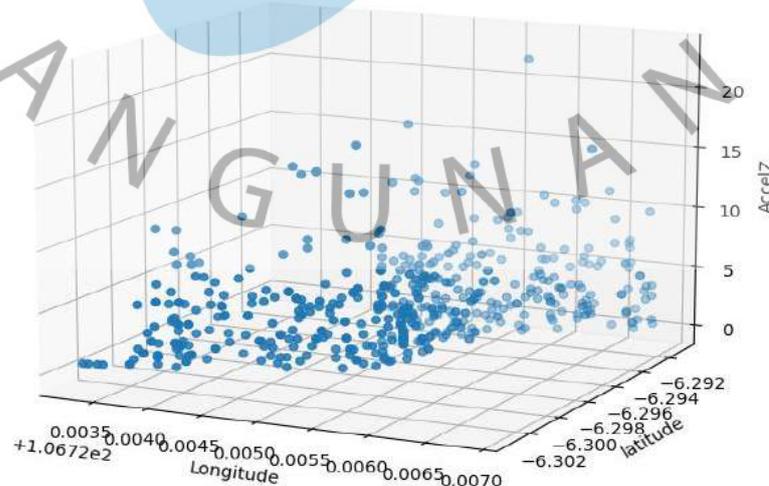
Gambar 5.4 Visualisasi korelasi antara koordinat (lat, long) dan AccelZ

Gambar 5.4 menunjukkan visualisasi yang menampilkan korelasi antara koordinat (lat, long) dan AccelZ. Grafik tersebut dibuat menggunakan bahasa Python. Grafik tersebut menggambarkan hubungan antara Longitude (sumbu x) , Latitude (sumbu y) dan AccelZ (sumbu z) berdasarkan data yang dibaca pada file CSV. Setiap titik pada grafik mewakili satu data dengan posisi yang ditentukan oleh nilai Latitude dan Longitude, serta tinggi titik ditentukan oleh nilai AccelZ. Grafik ini memberikan visualisasi terhadap sebaran dan pola data dalam tiga dimensi. Dengan melihat grafik tersebut, kita dapat memperoleh pemahaman tentang hubungan antara Latitude, Longitude, dan AccelZ, serta mengidentifikasi tren atau pola tertentu yang mungkin ada dalam dataset.

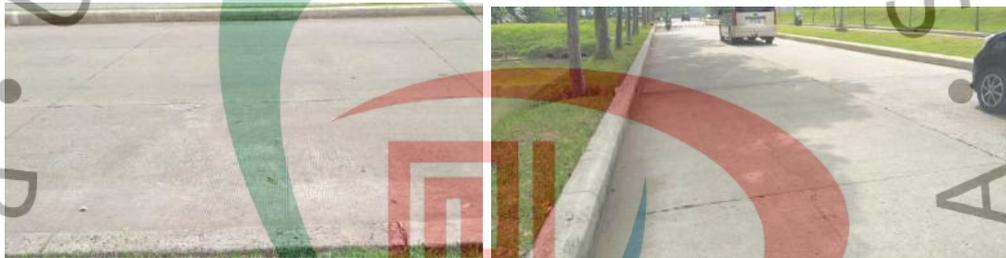
Gambar 5. 6 Kondisi jalan baik

Gambar 5.5 menunjukkan kondisi jalan yang baik. Setelah melakukan pengujian menggunakan kendaraan motor, nilai accelz yang tercatat kurang dari 4. Nilai tersebut menunjukkan bahwa kondisi jalan tergolong dalam kategori baik.

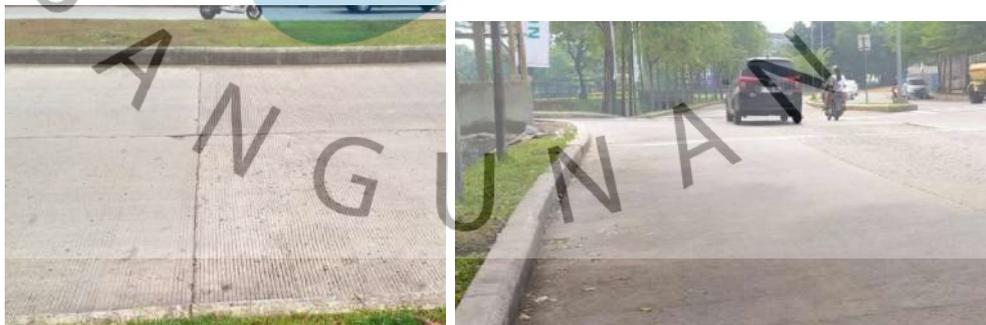
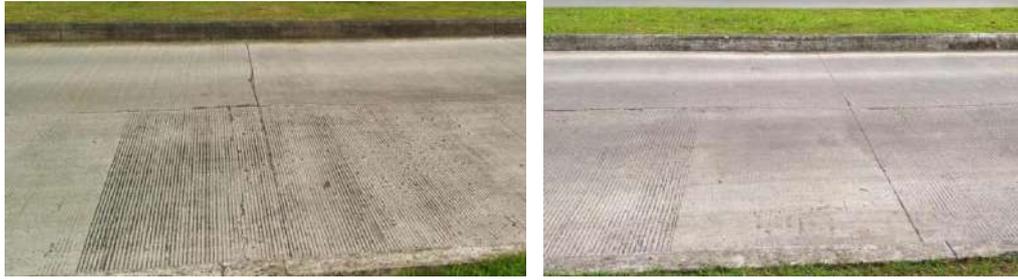
Gambar 5. 7 Kondisi jalan sedang

Gambar 5.6 menunjukkan kondisi jalan yang bergelombang. Setelah melakukan pengujian menggunakan kendaraan motor, nilai accelz yang tercatat lebih dari 4 dan kurang dari 8. Nilai tersebut menunjukkan bahwa kondisi jalan tergolong dalam kategori sedang.

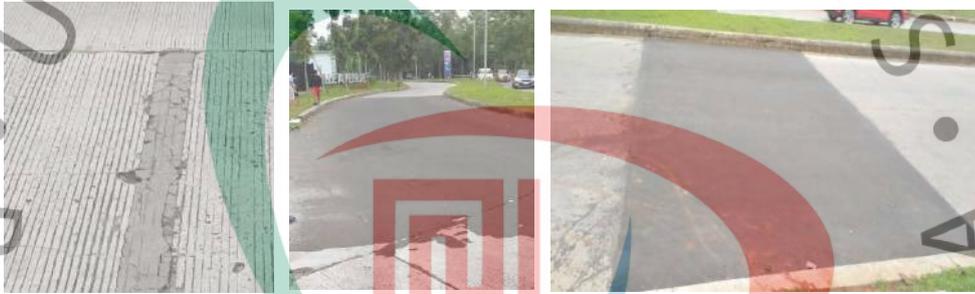
Gambar 5. 8 Kondisi jalan rusak ringan

Gambar 5.7 menunjukkan kondisi jalan yang di tambal. Setelah melakukan pengujian menggunakan kendaraan motor, nilai accelz yang tercatat lebih dari 8 dan kurang dari 12. Nilai tersebut menunjukkan bahwa kondisi jalan tergolong dalam kategori rusak ringan.

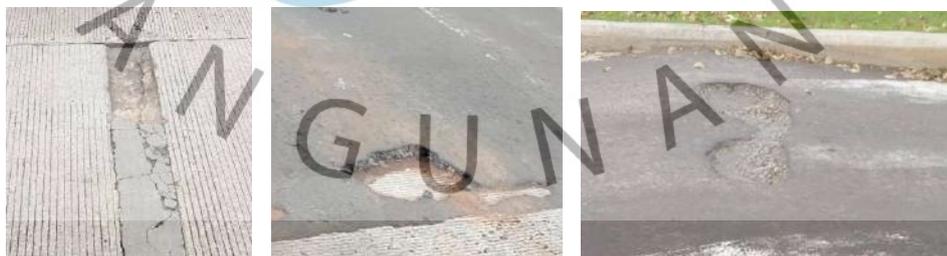
Gambar 5. 9 Kondisi jalan rusak berat

Gambar 5.8 menunjukkan kondisi jalan yang mengalami kerusakan. Setelah melakukan pengujian menggunakan kendaraan motor, nilai accelz yang tercatat

melebihi 12. Nilai tersebut menunjukkan bahwa kondisi jalan tergolong dalam kategori rusak berat.

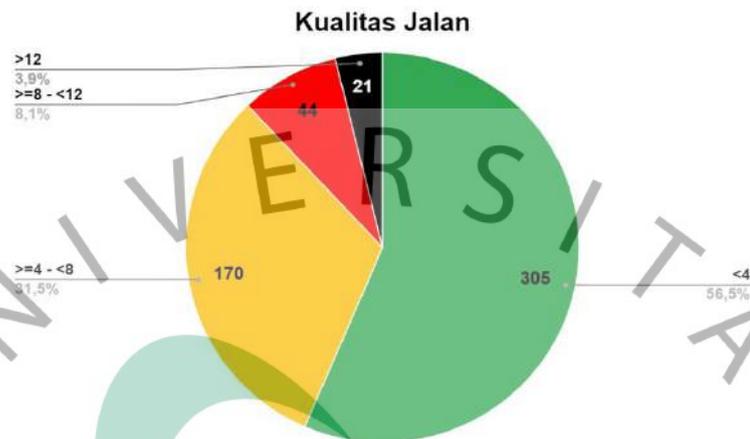
Gambar 5. 10 Grafik Lingkaran Kualitas Jalan

Gambar 5.9 menunjukkan diagram lingkaran yang menggambarkan kondisi kualitas jalan. Terdapat empat kondisi jalan yang ditandai dengan warna yang berbeda. Persentase kondisi jalan berdasarkan nilai accelZ adalah sebagai berikut: nilai accelZ < 4 sebesar 58,5%, nilai accelZ \geq 4 dan < 8 sebesar 31,5%, nilai accelZ \geq 8 dan < 12 sebesar 8,1%, dan nilai accelZ > 12 sebesar 3,9%. Berdasarkan data tersebut, dapat disimpulkan bahwa jalan Boulevard UPJ termasuk dalam kondisi yang baik.

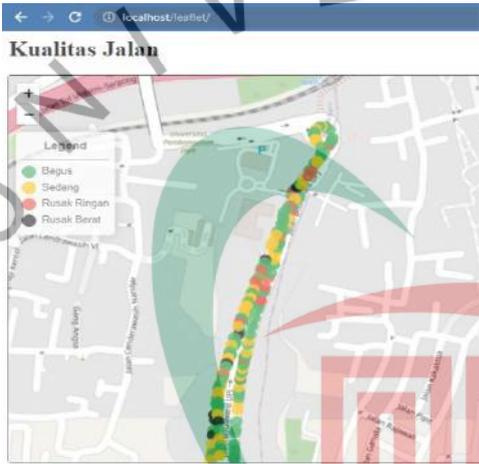
No	Skenario Pengujian	Hasil yang diharapkan
	Menampilkan peta digital	<i>Website</i> menampilkan peta digital.
	Hasil pengujian	
1

<p>Kesimpulan: Berhasil menampilkan peta digital pada website.</p>	
	Menampilkan titik lokasi dengan warna yang berbeda.	Peta akan menampilkan titik lokasi dengan warna yang berbeda
	Hasil pengujian	
2

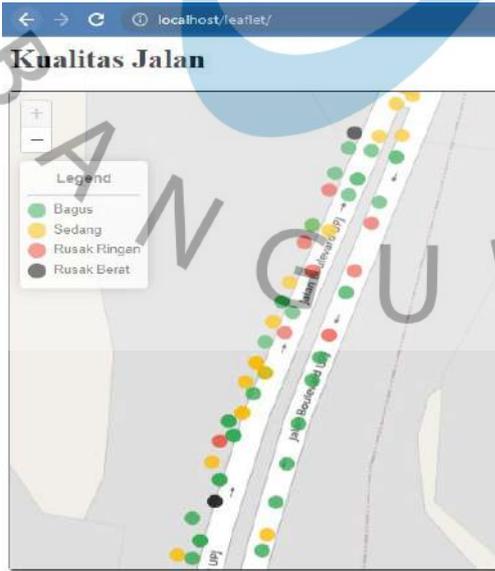
<p>Kesimpulan: Berhasil menampilkan titik lokasi dengan warna yang berbeda.</p>

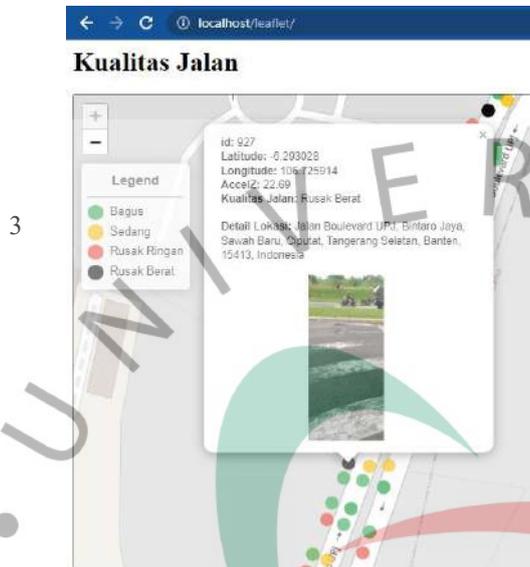
Menampilkan popup ketika titik lokasi
di-klik

Popup pesan akan muncul. Berisi titik
koordinat, nilai AccelZ, kualitas jalan, detail
lokasi, dan gambar.

Kesimpulan: Berhasil menampilkan popup ketika *marker* di-klik
