BAB IV

HASIL DAN PEMBAHASAN

4.1 Deskripsi Objek Penelitian

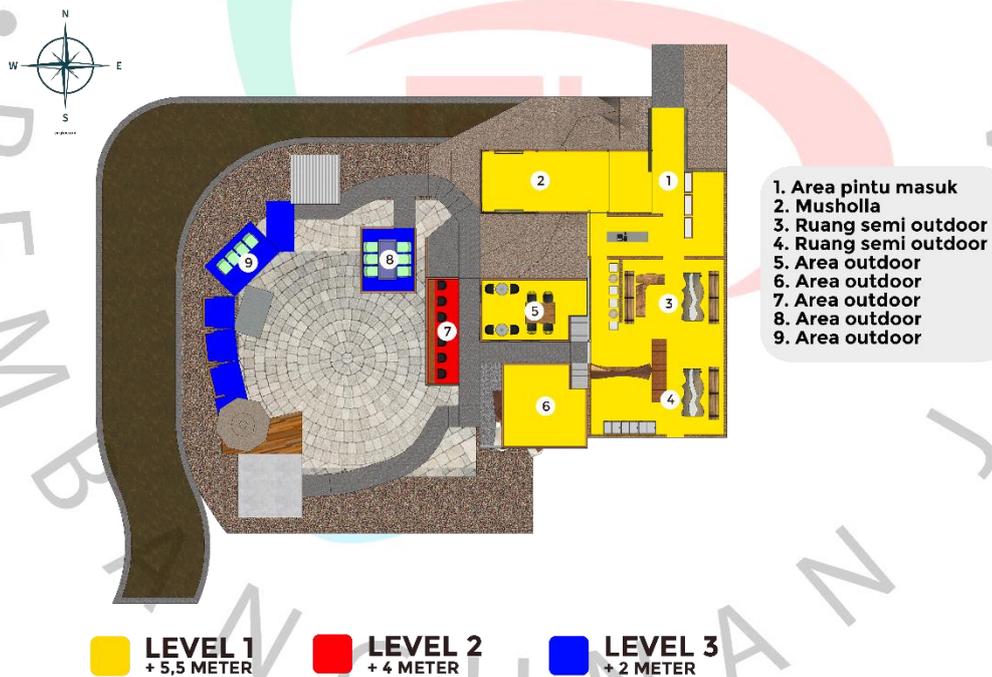
Pada Rummah Go'a ini terdapat ruangan-ruangan yang berbeda secara konturnya, Bangunan yang paling pertama dibuat yaitu bangunan yang difungsikan sebagai tempat tinggal dari Dik Doank sang pemilik kafe, yang ada pada denah bernomor 1,2,3,dan 4. Kemudian pada saat pandemi terjadi, Owner dari rumah tersebut berinisiatif untuk membuat kafe pada rumahnya, yang dimana kafe tersebut memanfaatkan kontur dari lahan yang dimilikinya, yang berada pada nomor 6,7,8,9,10.

Gambar 4. 1 Titik Denah Rummah Go'a
Sumber : Penulis, 2023

Titik nomor pada denah ruangan di atas menggambarkan posisi alat pengukur suhu pada tiap ruangan di Rummah Go'a. Pemilihan posisi alat pengukur sesuai pada gambar di atas adalah karena titik tersebut berada di pertengahan ruangan dari ruangan kafe yang terukur tersebut. Peletakan pada tengah ruangan dipilih karena pada titik tersebutlah suhu rata-rata ruangan dapat diperkirakan. Jika posisi alat pengukur suhu terlalu dekat dengan dinding kaca yang berhadapan ke luar bangunan, dikhawatirkan suhu yang terdeteksi oleh alat akan kurang valid

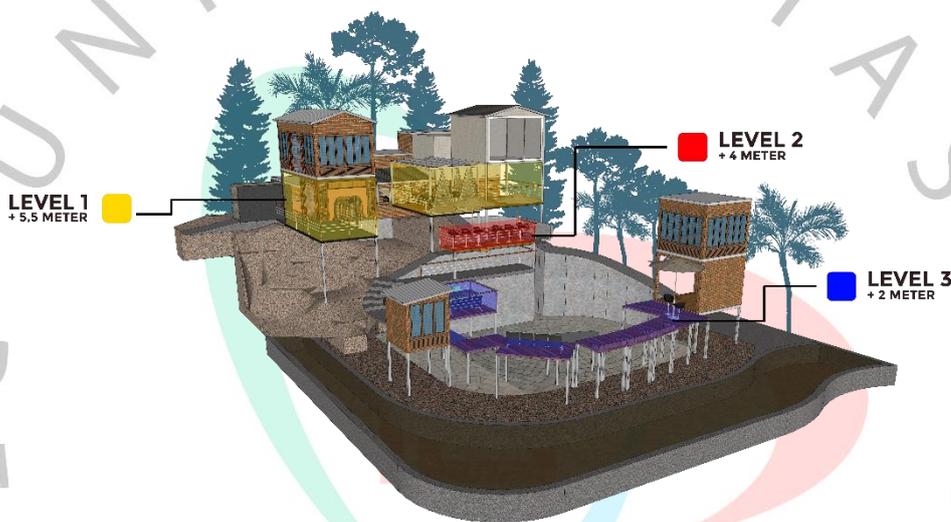
Pada Rummah Go'a ini terbagi menjadi 3 level kontur yang berbeda, kontur yang paling tinggi yaitu ada pada kediaman Dik Doank, yang ada pada denah nomor 1,2,3,4,5,6 berada di ketinggian 5.5 meter dari tanah. Kemudian pada level yang kedua memiliki penurunan sekitar 1,5 meter, yaitu pada denah nomor 7. Kemudian yang terakhir level yang paling mendekati tanah yang berada paling bawah, dengan jarak sekitar 2 meter dari level yang sebelumnya yaitu ada pada nomor 8, dan 9. Level 8,dan 9 ini difungsikan sebagai kafe bagian outdoor.

Gambar 4. 2 Tampak Perspektif Rummah Go'a
Sumber : Penulis, 2023

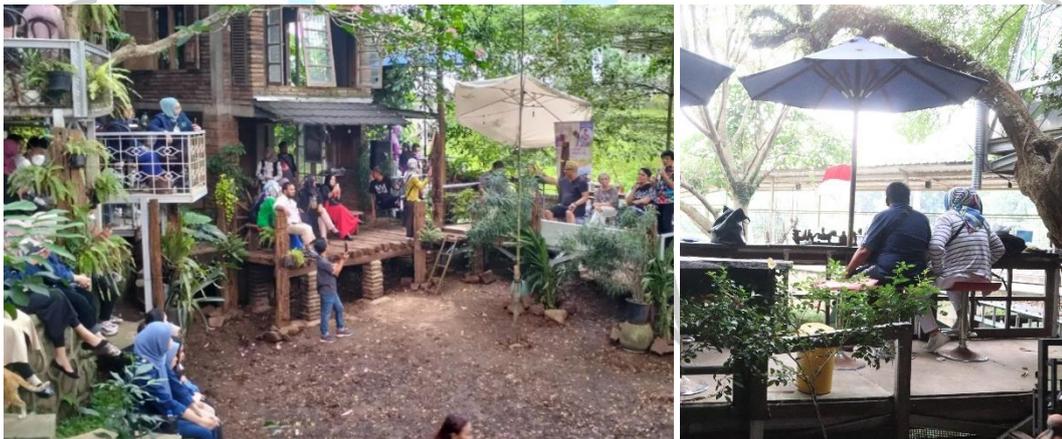
Gambar 4. 3 Foto aktivitas dan jenis pakaian pengunjung
Sumber : Penulis, 2023

Pakaian yang digunakan oleh pengunjung di Rumah Go'a ini rata-rata menggunakan pakaian untuk berpergian namun tidak formal yang dimana untuk jenis rata-rata pakaian yang dipakai oleh pengunjung yaitu pakaian celana panjang, kemeja lengan pendek, kaus kaki, sepatu, dan pakaian dalam, dengan jumlah Clo 0,57 berdasarkan standar ASHRAE 55

Dalam proses pengumpulan data yang dilakukan selain mengumpulkan variabel kenyamanan termal seperti, suhu, kelembaban, dan kecepatan udara, hal yang tidak kalah penting dalam proses mengetahui kenyamanan termal yaitu mengetahui aktivitas yang dilakukan oleh pengunjung, dan pakaian yang dipakai oleh para pengunjung. Dari rata-rata aktivitas yang dilakukan pada kafe Rummah Go'a ini, pengunjung melakukan aktivitas duduk dan mengobrol di kafe, sehingga Peneliti disini mengambil rata-rata aktivitas duduk dengan met 1.2. Kemudian untuk jenis rata-rata pakaian yang dipakai oleh pengunjung yaitu pakaian celana panjang, kemeja lengan pendek, kaus kaki, sepatu, dan pakaian dalam, dengan jumlah Clo 0,57 berdasarkan standar ASHRAE 55

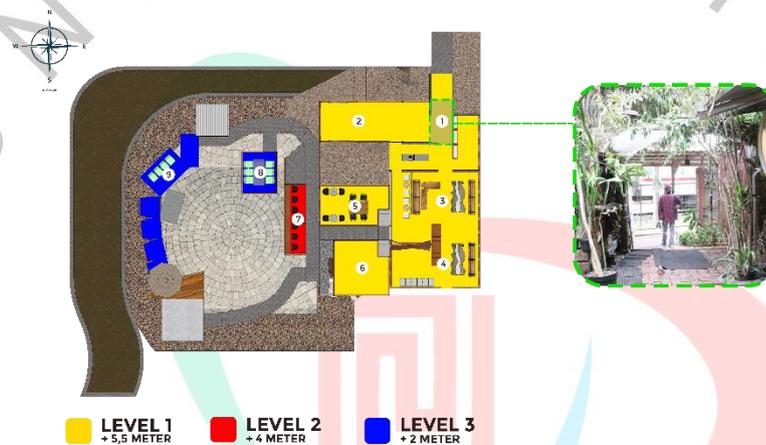
Pengukuran pada titik 1 yaitu berada dibagian pintu masuk rummah go'a, pada bagian ini pengukuran dilakukan di tengah-tengah akses masuk yang dimana area ini dikelilingi oleh pohon bambu yang rindang, dan pada atap pelindung dari area ini menggunakan material seng. untuk jarak pada akses masuk ini hanya berjarak 1 meter.

Gambar 4. 4 Eksisting Plan
Sumber : Penulis, 2023

Pada titik 1 yaitu berada dibagian pintu masuk rummah go'a, pada bagian ini dikelilingi oleh pohon bambu yang rindang, dan di bagian ini untuk kelembabanya bisa dikatakan cukup tinggi karena dibagian ini memiliki ruangan yang cukup kecil, dengan lebar jalan setapak sekitar 1 meter.

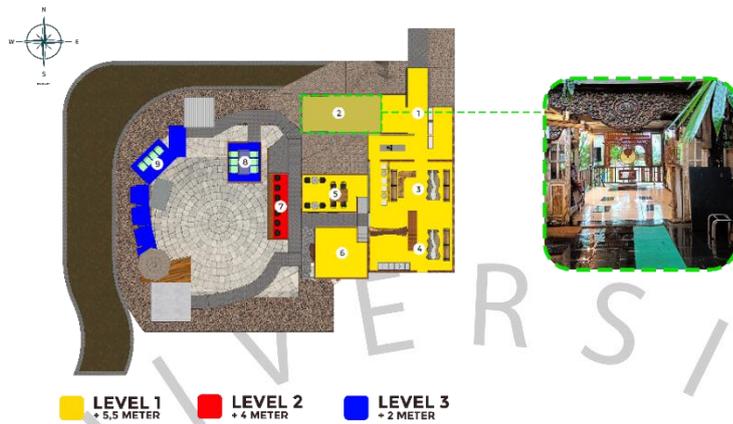
Pengukuran pada titik 2 yaitu berada dibagian musholla rummah go'a, pengukuran dilakukan pada tengah ruangan musholla dan Pada bagian dari musholla ini cukup terbuka di segala sisinya, yang dimana hanya ada sedikit dekorasi barang bekas yang ditempel untuk dijadikan penghalau matahari

Gambar 4. 5 Eksisting Plan
Sumber : Penulis, 2023

Pada titik 2 yaitu berada dibagian musholla rummah go'a, Pada bagian dari musholla ini cukup terbuka di segala sisinya, yang dimana hal tersebut membuat suhu udara yang ada di ruangan tersebut tidak terfilter, sehingga membuat ruangan tersebut mengalami kelembaban yang cukup tinggi.

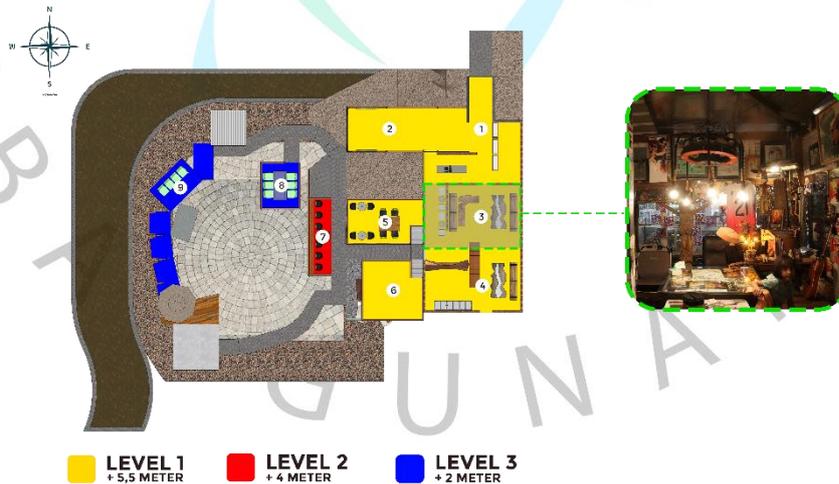
Pengukuran pada titik 3 yaitu berada dibagian ruangan semi outdoor yang berada di rummah go'a, pada bagian ini merupakan salah satu tempat untuk pengunjung bernaung, pada ruangan ini terdapat banyak dekorasi yang merupakan barang yang tidak terpakai milik owner kafe tersebut.

Gambar 4. 6 Eksisting Plan
Sumber : Penulis, 2023

Pada titik 3 yaitu berada dibagian ruangan semi outdoor yang berada di rummah go'a, pada bagian ini merupakan salah satu tempat untuk pengunjung bernaung, pada ruangan ini terdapat beberapa kipas yang disediakan untuk mendinginkan ruangan, namun ruangan di rummah goa terlalu padat dengan barang-barang karya oleh Dik Doank, sehingga ruangan ini mendapati kelembaban yang cukup tinggi.

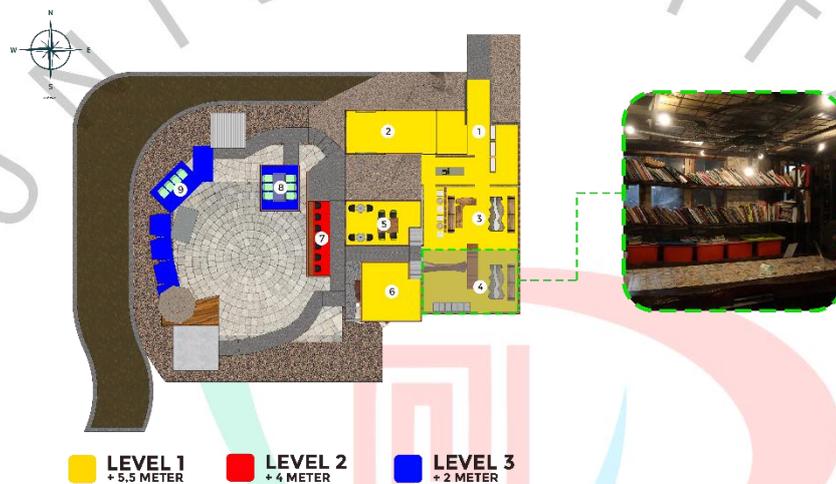
Pengukuran pada titik 4 ini berdekatan dengan pengukuran yang dilakukan pada titik 3, pada area ini merupakan salah satu ruangan semi outdoor yang dekat dengan pintu akses kedua dari kafe tersebut, di ruangan ini terdapat banyak barang-barang bekas yang tidak digunakan untuk dijadikan material dan dekorasi ruangnya.

Gambar 4. 7 Eksisting Plan

Pada titik 4 merupakan salah satu ruangan semi outdoor yang dekat dengan pintu akses kedua dari kafe tersebut, di ruangan ini berdekatan dengan titik 3 yang dimana ruangan ini terdapat banyak barang-barang bekas yang tidak digunakan untuk dijadikan material dan dekorasi ruangnya, hal itupun membuat ruangan ini memiliki kelembaban yang tinggi.

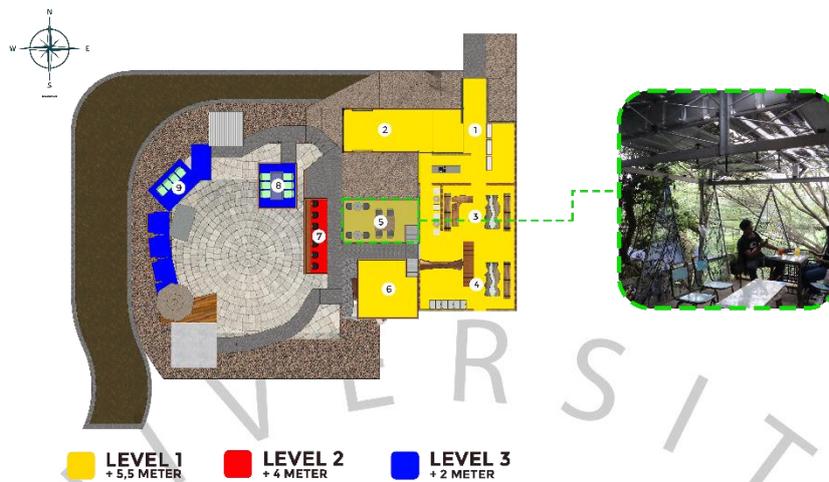
Pengukuran yang dilakukan pada titik 5 ini merupakan area outdoor yang bersebelahan dengan ruangan semi outdoor, area ini masih ditinggikan 5,5 meter dari tanah, dan area ini merupakan salah satu area kantilever yang dimana memiliki kanopi dengan material seng.

Gambar 4. 8 Eksisting Plan
Sumber : Penulis, 2023

Pada titik 5 merupakan ruangan outdoor yang bersebelahan dengan ruangan semi outdoor, ruangan ini masih ditinggikan 5,5 meter dari tanah, dan ruangan ini merupakan salah satu ruangan kantilever yang dimana memiliki kanopi dengan material seng.

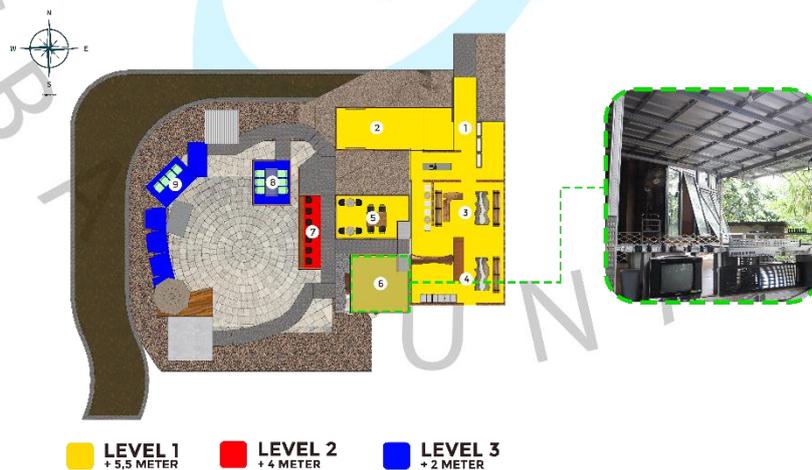
Pengukuran yang dilakukan pada titik 6 merupakan ruangan outdoor yang bersebelahan dengan titik 5, hal ini menjadikannya antara titik 5, dan 6 memiliki suhu dan kelembaban yang sama, namun perbedaan pada titik 6 ini tidak menggunakan atap seng.

Gambar 4. 9 Eksisting Plan
Sumber : Penulis, 2023

Pada titik 6 merupakan ruangan outdoor yang bersebelahan dengan titik 5, hal ini menjadikannya antara titik 5, dan 6 memiliki suhu dan kelembaban yang sama, namun perbedaan pada titik 6 ini tidak menggunakan atap seng.

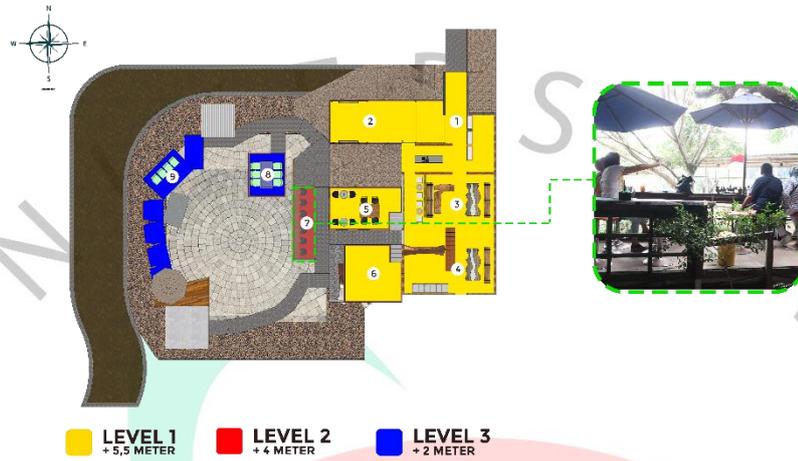
Pengukuran yang dilakukan pada titik 7 ini berada di ketinggian yang berbeda, dengan ketinggian 4 meter dari tanah, dan area ini berada dekat dengan sungai.

Gambar 4. 10 Eksisting Plan

Pada titik 7 ini berada di ketinggian yang berbeda, dengan ketinggian 4 meter dari tanah, hal ini membuat suhu dan kelembaban yang terjadi memiliki perbedaan, karena di titik ke 7 ini jaraknya mendekati dengan sungai.

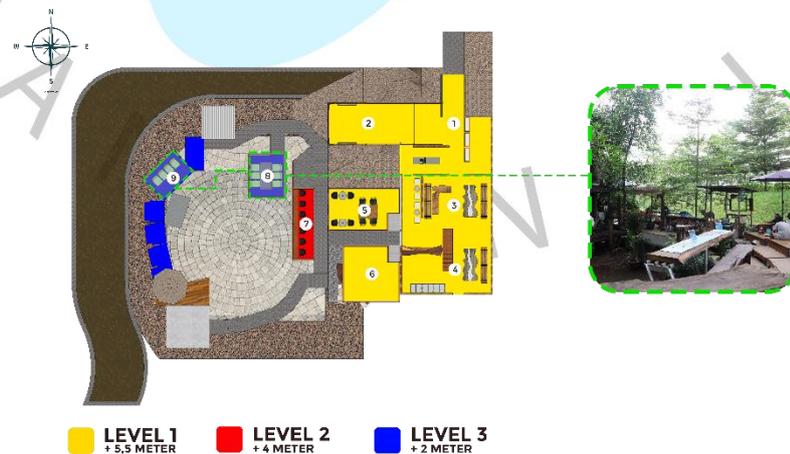
Pengukuran yang dilakukan pada titik 8 ini berada di ketinggian yang paling dasar, yaitu pada ketinggian 2 meter dari tanah, pada ketinggian ini bersebelahan dengan sungai yang ada di samping kafe.

Gambar 4. 11 Eksisting Plan

Pada titik 8 ini berada di ketinggian yang paling dasar, yaitu pada ketinggian 2 meter dari tanah, di ketinggian ini berada di dekat dengan sungai yang ada di samping kafe, hal ini membuat kelembaban di titik tersebut menjadi tinggi.

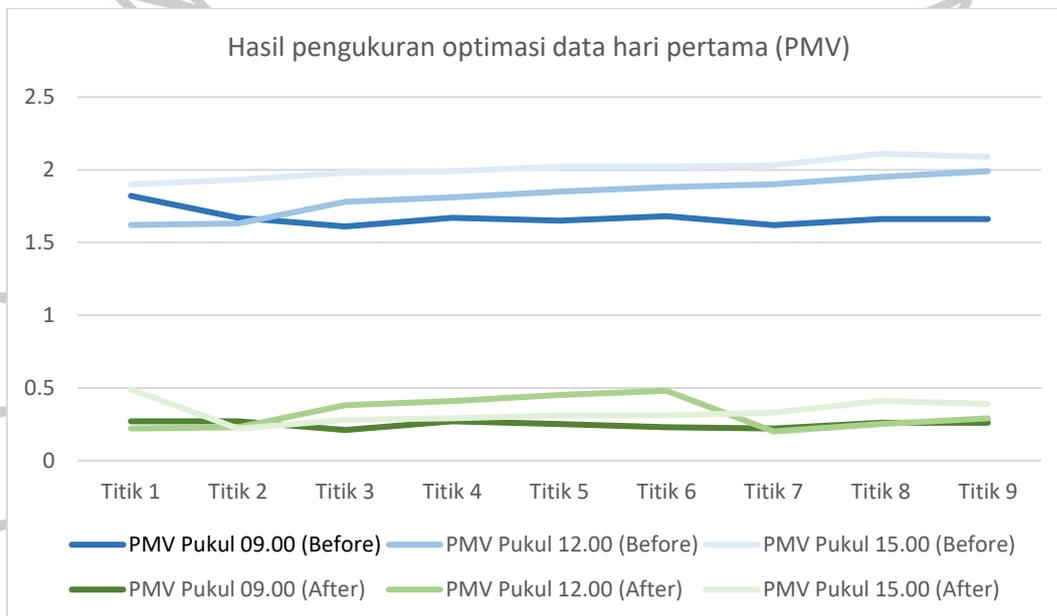
Gambar 4. 12 Grafik PMV hari pertama

Pada pengukuran yang dilakukan di hari pertama ini dapat terlihat bahwa nilai dari PMV eksisting yang berada di Rumah Go'a ini berada di kisaran 1.5 keatas dan masih belum mencapai standart kenyamanan termal, yang dimana nilainya harus berada di bawah 0.5 atau diatas 0.5, namun setelah melakukan optimasi dengan menurunkan variabel suhu sekitar 2°C dan menambah kecepatan angin 0.8 m/s, dapat terlihat bahwa Sebagian besar nilai PMVnya berada di bawah 0.5, yang menunjukkan ruangan tersebut mencapai standar kenyamanan termal.

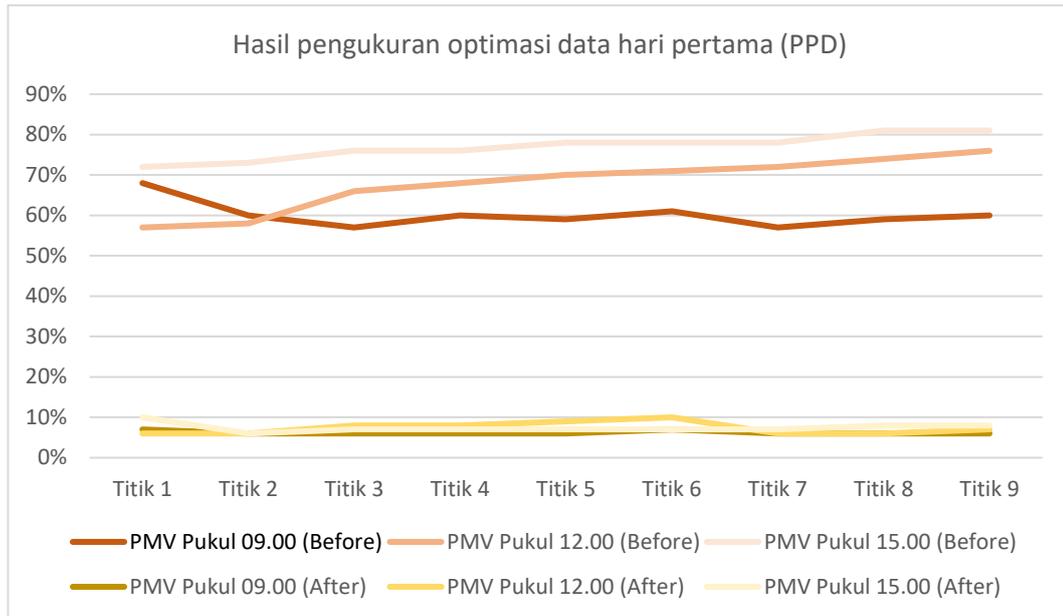
Gambar 4. 13 Grafik PPD hari pertama
Sumber : Penulis, 2023

Pada pengukuran yang dilakukan di hari pertama ini dapat terlihat bahwa nilai dari PPD eksisting yang berada di Rummah Go'a ini berada di kisaran 50% keatas dan masih belum mencapai standart kenyamanan termal, yang dimana nilainya harus berada di bawah 10%, namun setelah melakukan optimasi dengan menurunkan variabel suhu sekitar 2°C dan menambah kecepatan angin 0.8 m/s, dapat terlihat bahwa Sebagian besar nilai PPD nya berada di bawah 10%, hal ini menunjukan ruangan tersebut mencapai standar kenyamanan termal.

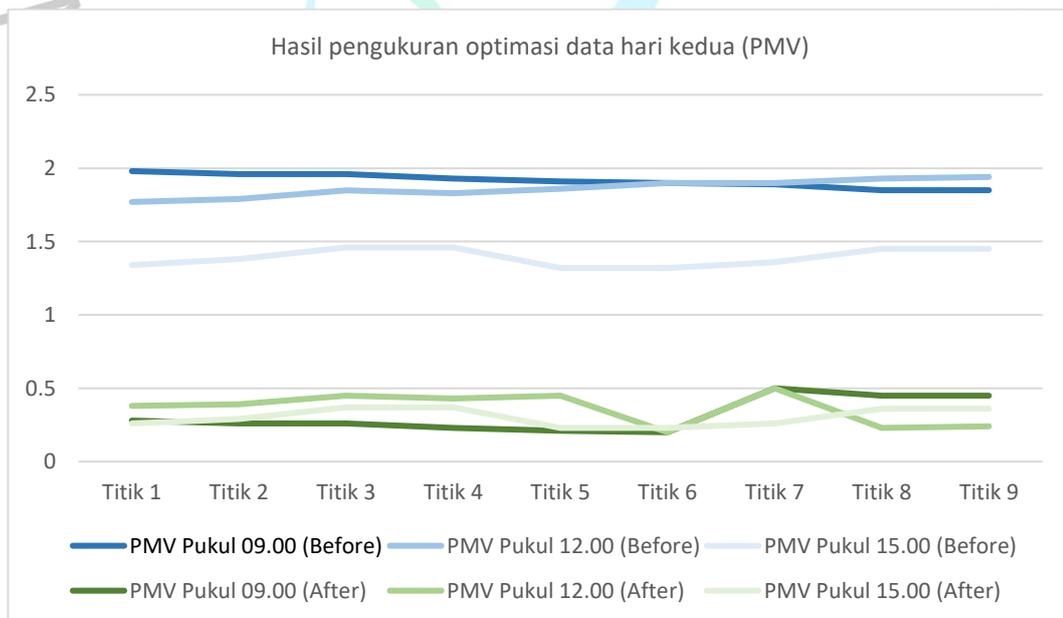
Gambar 4.14 Grafik PMV hari kedua

Pada pengukuran yang dilakukan di hari kedua ini dapat terlihat bahwa nilai dari PMV eksisting yang berada di Rummah Go'a ini berada di kisaran 1.0 keatas dan masih belum mencapai standart kenyamanan termal, yang dimana nilainya harus berada di bawah 0.5 atau diatas 0.5, namun setelah melakukan optimasi dengan menurunkan variabel suhu sekitar 2°C dan menambah kecepatan angin 0.8 m/s, dapat terlihat bahwa Sebagian besar nilai PMVnya berada di bawah 0.5, yang menunjukkan ruangan tersebut mencapai standar kenyamanan termal.

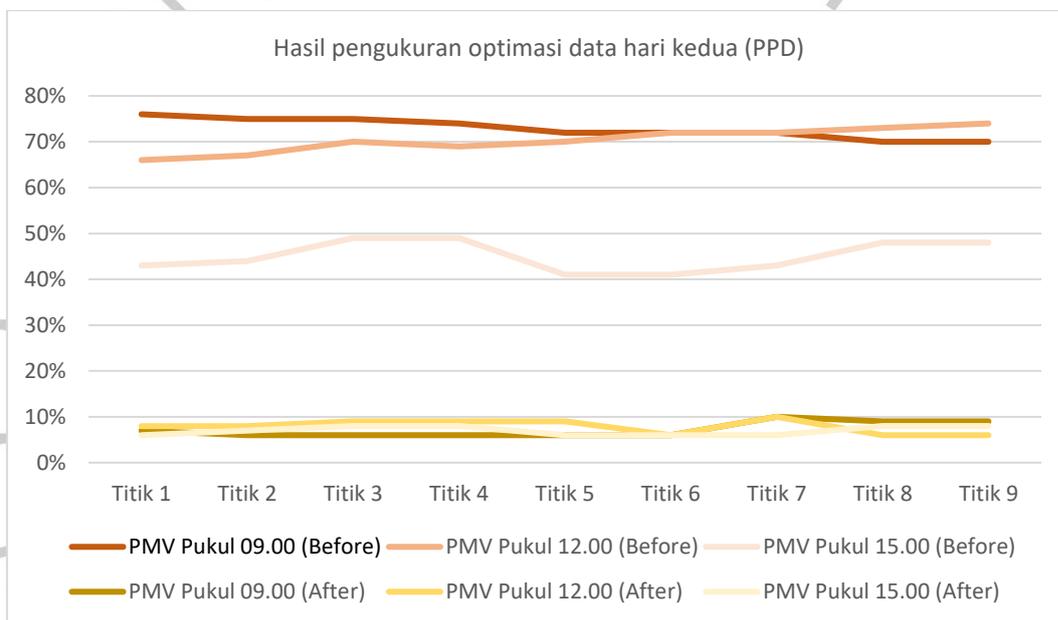
Gambar 4. 15 Grafik PPD hari kedua
Sumber : Penulis, 2023

Pada pengukuran yang dilakukan di hari kedua ini dapat terlihat bahwa nilai dari PPD eksisting yang berada di Rummah Go'a ini berada di kisaran 40% keatas dan masih belum mencapai standart kenyamanan termal, yang dimana nilainya harus berada di bawah 10%, namun setelah melakukan optimasi dengan menurunkan variabel suhu sekitar 2°C dan menambah kecepatan angin 0.8 m/s, dapat terlihat bahwa Sebagian besar nilai PPD nya berada di bawah 10%, hal ini menunjukkan ruangan tersebut mencapai standar kenyamanan termal.

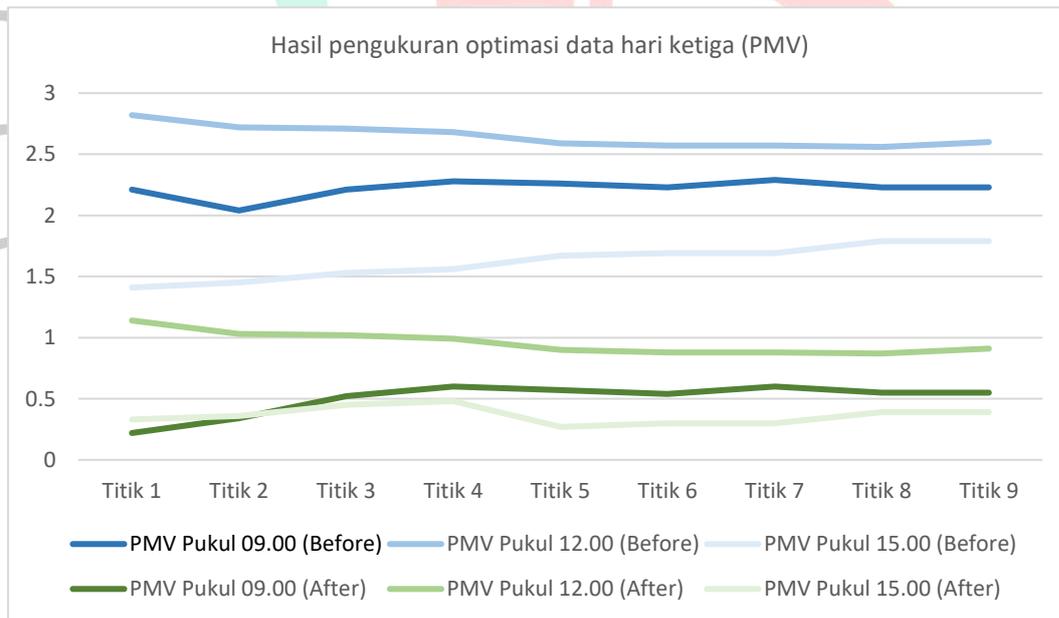
Gambar 4. 16 Grafik PMV hari ketiga

Pada pengukuran yang dilakukan di hari ketiga ini dapat terlihat bahwa nilai dari PMV eksisting yang berada di Rummah Go'a ini berada di kisaran 1.0 keatas dan masih belum mencapai standart kenyamanan termal, yang dimana nilainya harus berada di bawah 0.5 atau diatas 0.5, namun setelah melakukan optimasi dengan menurunkan variabel suhu sekitar 2°c dan menambah kecepatan angin 0.8 m/s, dapat terlihat bahwa dengan melakukan optimasi tersebut menghasilkan beragam nilai, yang dimana tidak semua titik mencapai kenyamanan termal, dapat terlihat ketika telah melakukan optimasi, masih ada beberapa titik yang belum mencapai di angka dibawah 0.5 atau diatas 0.5.

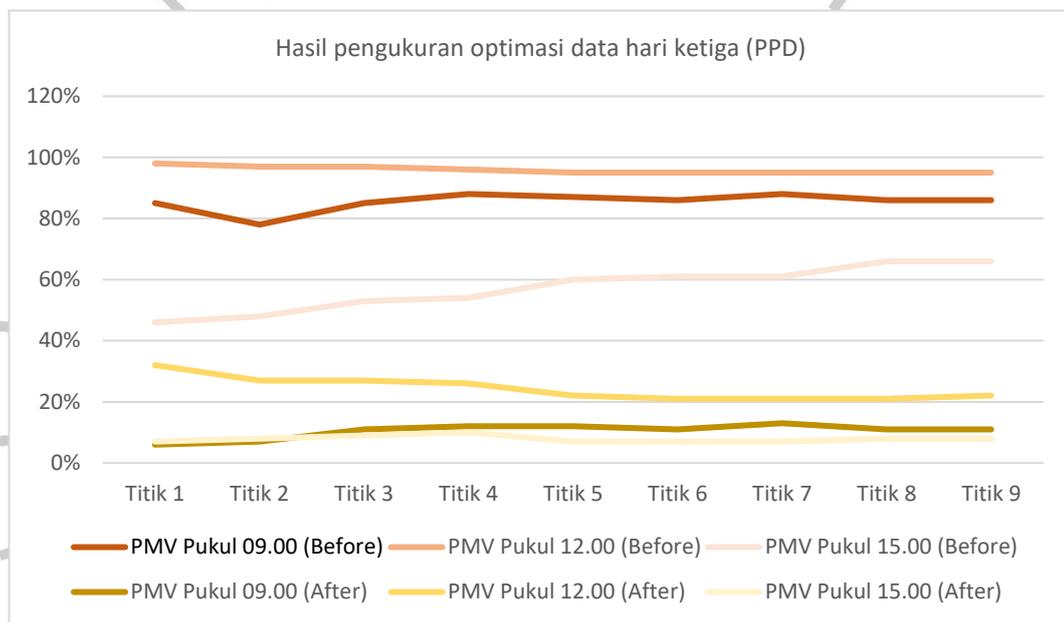
Gambar 4. 17 Grafik PPD hari ketiga
Sumber : Penulis, 2023

Pada pengukuran yang dilakukan di hari ketiga ini dapat terlihat bahwa nilai dari PPD eksisting yang berada di Rummah Go'a ini berada di kisaran 40% keatas dan masih belum mencapai standart kenyamanan termal, yang dimana nilainya harus berada di bawah 0.5 atau diatas 0.5, namun setelah melakukan optimasi dengan menurunkan variabel suhu sekitar 2°c dan menambah kecepatan angin 0.8 m/s, dapat terlihat bahwa dengan melakukan optimasi tersebut menghasilkan beragam nilai, yang dimana tidak semua titik mencapai kenyamanan termal, dapat terlihat ketika telah melakukan optimasi, masih ada beberapa titik yang belum

mencapai di angka dibawah 10%, masih banyak titik yang berada diatas angka standar kenyamanan termal.

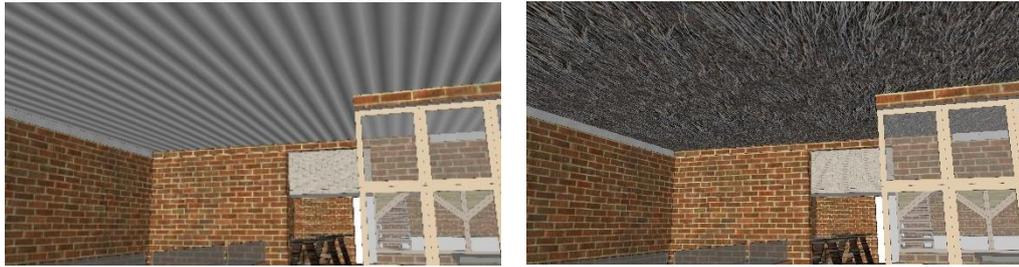
Salah satu penyebab terjadinya panas pada titik ini yaitu karena ruangnya yang begitu sempit, dengan ukuran sekitar 1 meter, dan pada atapnya menggunakan seng besi, yang dimana hal tersebut membuat suhu udaranya semakin panas. Disini peneliti memanfaatkan serbuk kayu yang berfungsi sebagai lapisan insulasi untuk dapat meredam panas yang terjadi di ruangan tersebut, dan penggunaan serbuk kayu ini dapat meningkatkan kesan klasik dari kafe tersebut.

Gambar 4. 18 Perbandingan material titik 1
Sumber : Penulis, 2023

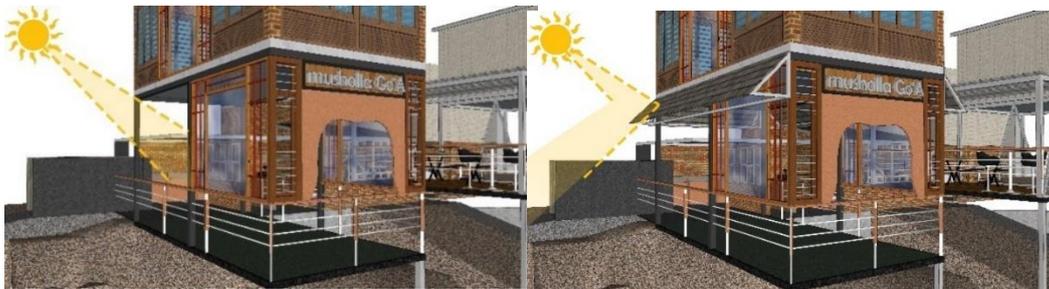
Pada bagian dari ruangan musholla yang berada di rummah go'a ini mendapati kelembaban yang cukup tinggi, dan suhu udara yang panas, sehingga peneliti disini melakukan pembuatan desain untuk membuat atap overhang, agar terik panas matahari bisa menghambat cahaya matahari secara langsung.

Gambar 4. 19 Perbandingan titik 2

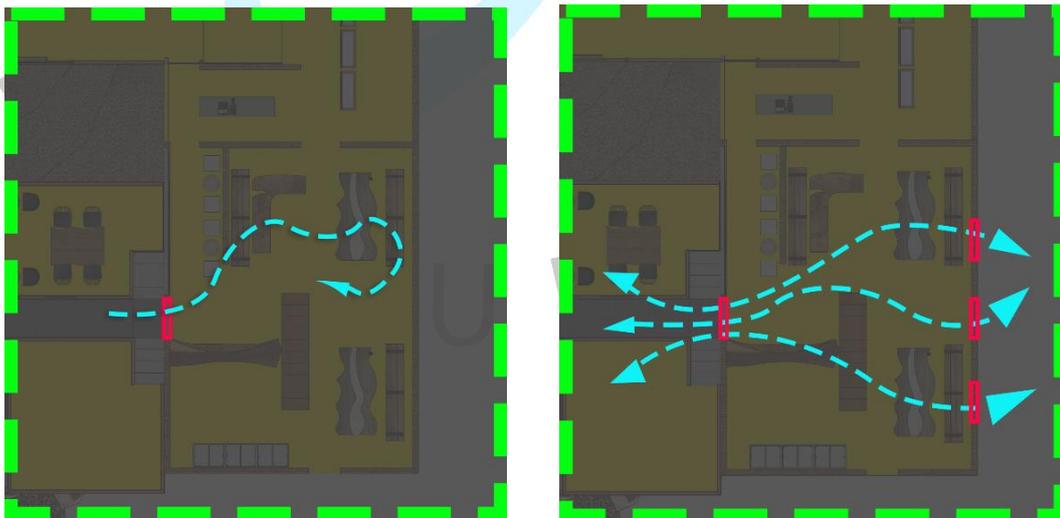
Bagian ruangan titik 3 dan 4 yang merupakan ruangan semi outdoor ini adalah ruangan yang biasa dijadikan sebagai area mengobrolnya owner Dik Doank selaku pemilik kafe ini, pada bagian ini memiliki kelembaban yang cukup tinggi dikarenakan banyak barang-barang reuse yang memenuhi ruangnya, Sehingga peneliti berinisiatif untuk membuat tambahan bukaan pada temboknya yang tidak memiliki bukaan sama sekali.

Gambar 4. 20 Perbandingan denah sirkulasi angin titik 3 dan 4

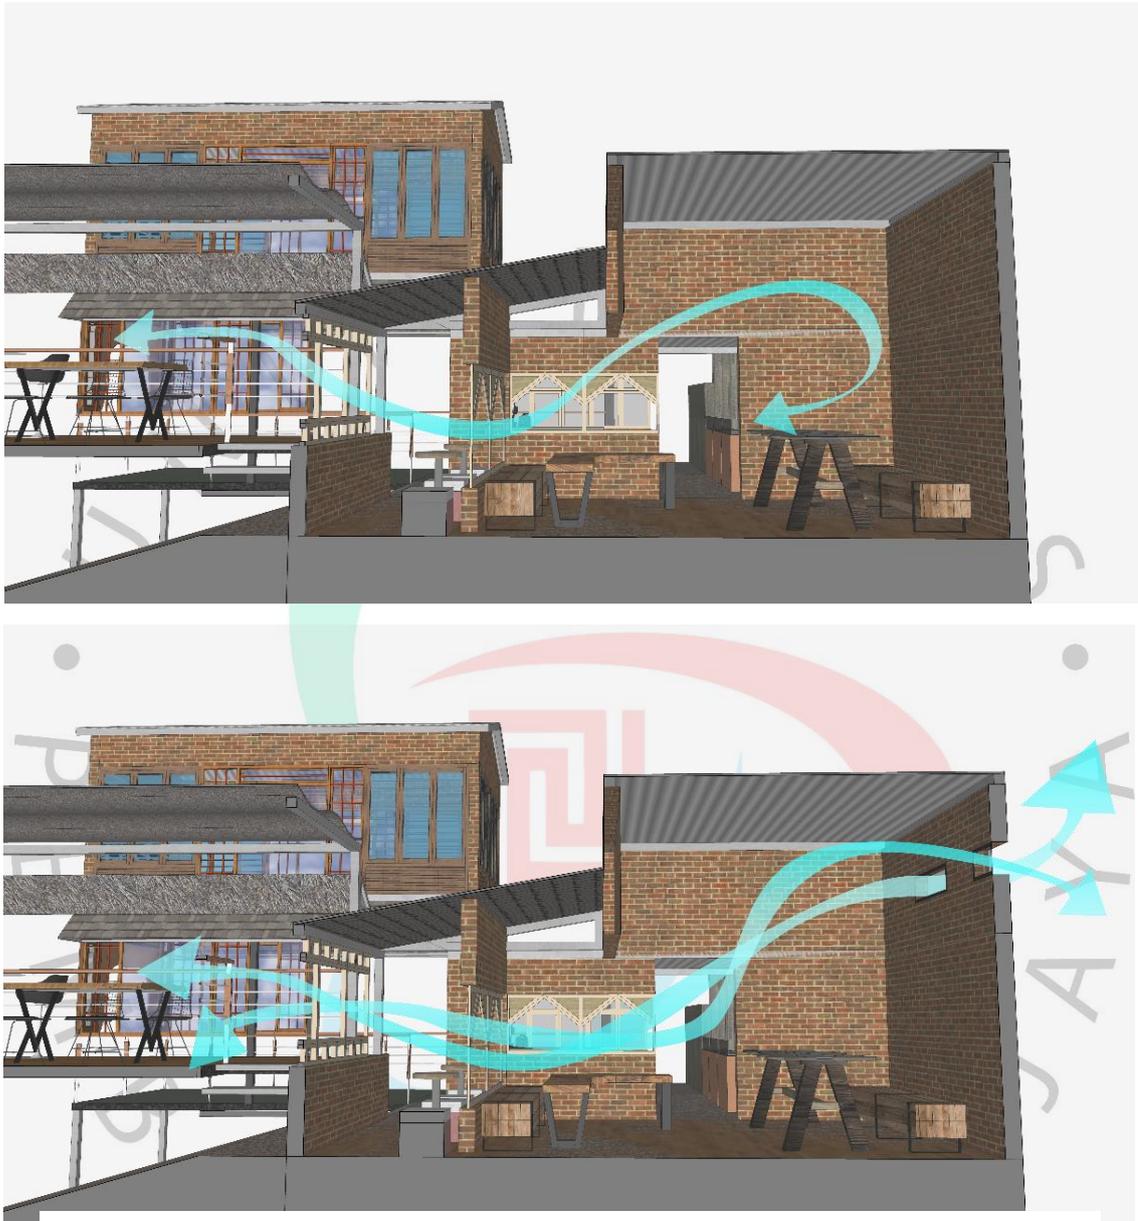
Gambar 4. 21 Desain Cross Ventilation titik 3 dan 4
Sumber : Penulis, 2023

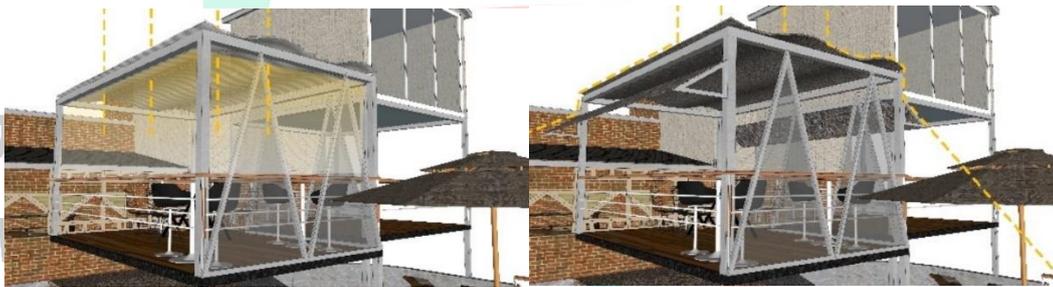
Pada titik 5 ini atap yang digunakan untuk melindungi pengunjung memiliki kualitas penyaluran terhadap panas matahari yang kurang baik, yang dimana pada atap tersebut menggunakan seng untuk menghalau mataharinya, dan tidak ada lapisan tambahan untuk mengurangi paparan panas mataharinya, sehingga kelembaban yang terjadi di area tersebut meningkat. Hal yang dilakukan oleh peneliti disini yaitu dengan berinisiatif membuat desain lapisan tambahan menggunakan serbuk kayu yang dimana serbuk tersebut dapat menjadikan lapisan yang dapat mengurangi penyerapan panas dari sinar matahari, dan pada area tersebut dilakukan penambahan atap overhang untuk menghalau sinar paparan matahari secara langsung.

Gambar 4. 22 Perbandingan Paparan Matahari di titik 5
Sumber : Penulis, 2023

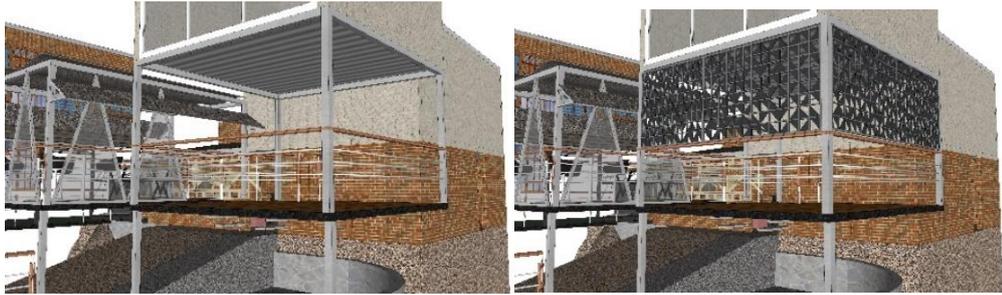
Pada bagian ruangan di titik 6 ini memiliki kelembaban yang cukup tinggi, disebabkan oleh paparan sinar matahari yang tidak tersaring, sehingga peneliti merekomendasikan untuk membuat shading device, yang dimana dengan bantuan shading device ini dapat menghalau paparan matahari yang berada disana, dan dari shading device ini aliran udara masih dapat berjalan dengan baik.

Gambar 4. 23 Perbandingan Shading Device
Sumber : Penulis, 2023

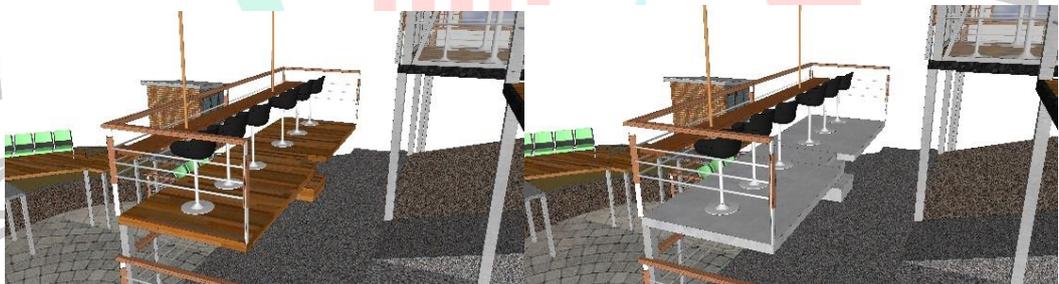
Pada bagian titik 7 ini merupakan bagian yang konturnya memiliki tinggi 4 meter dari tanah, bagian ini memiliki kelembaban yang tinggi dikarenakan material kayu yang dipakai menyebabkan kelembaban, sehingga peneliti membuat desain untuk merubah material kayu tersebut dengan menggantinya menggunakan material tahan lembap.

Gambar 4. 24 Perbandingan Material pada titik 7
Sumber : Penulis, 2023

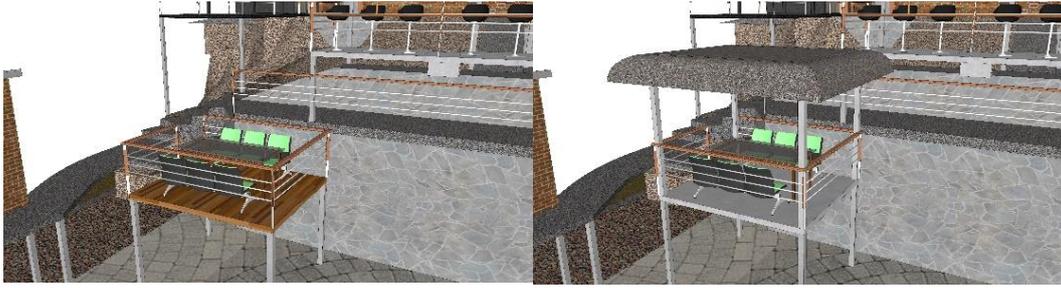
Pada bagian titik 8 dan 9 ini merupakan level yang paling mendekati tanah, yaitu dengan ketinggian 2 meter dari tanah, dan pada lokasi titik ini hampir mendekati dengan sungai yang ada di sekitar kafe, yang dimana hal tersebut berdampak pada ketinggian kelembaban di area 8 ini. Sehingga peneliti merekomendasikan beberapa material yang dapat dipakai untuk mengatasi kelembaban yang terjadi, dan membuat desain untuk kanopi menggunakan serabut ijuk agar panas matahari tidak langsung terpapar ke badan manusia.

Gambar 4. 25 Perbandingan Material dan Kanopi
Sumber : Penulis, 2023
