BAB IV HASIL DAN PEMBAHASAN

4.1. Deskripsi Objek Penelitian

4.2. Analisis Data Observasi Berdasarkan Teori *Universal Design*

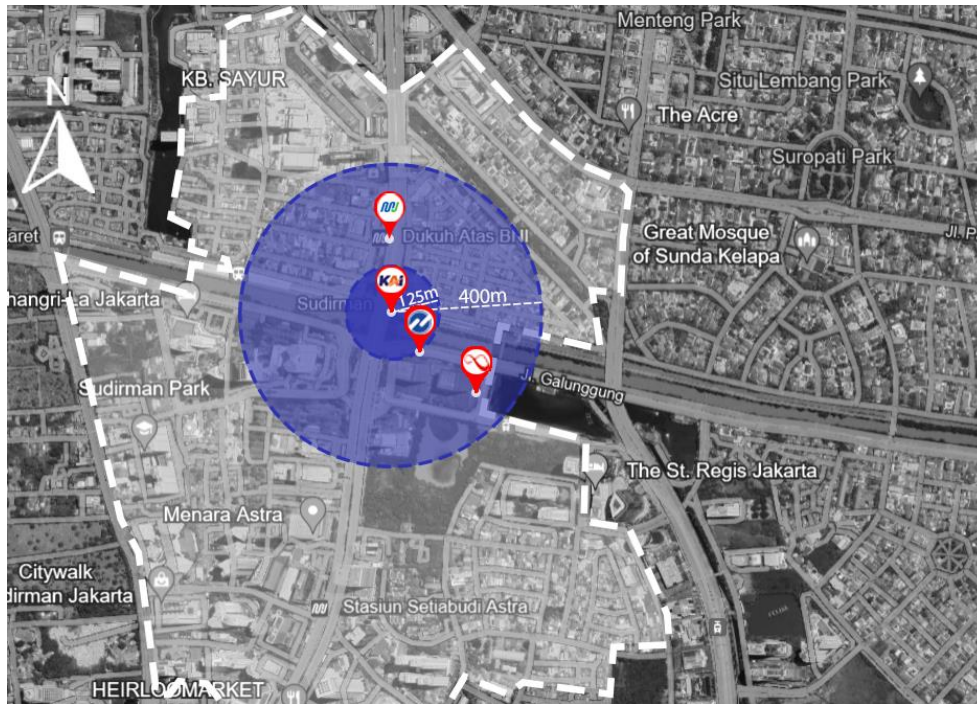
Gambar 4. 1. Peta Titik Observasi
Sumber: Penulis, 2023

Untuk mengetahui bagaimana inklusivitas pada kawasan, maka penulis melakukan observasi langsung ke lapangan. Observasi dilakukan di beberapa titik Transit yang berada di dalam Kawasan Dukuh Atas meliputi; Stasiun *Commuterline* (KRL) Sudirman, Stasiun *Metro Rail Train* (MRT) BNI, Stasiun *Light Rail Train* (LRT) Dukuh Atas, dan Stasiun Bus *Transjakarta* Dukuh Atas beserta akses di antara simpul-simpul transit tersebut. Selain itu, observasi juga dilakukan pada area hijau terbuka yang menjadi area publik pada kawasan dan JPO (Jembatan Penyeberangan Orang) yang menghubungkan Stasiun KRL Sudirman dengan LRT Dukuh Atas. Kawasan transit utama diambil melalui radius transit dengan Stasiun KRL Sudirman, radius yang digunakan berukuran kurang lebih 400 m dan merupakan area pengembangan TOD. Penggambaran secara spesifik dapat dilihat pada gambar 4.1.

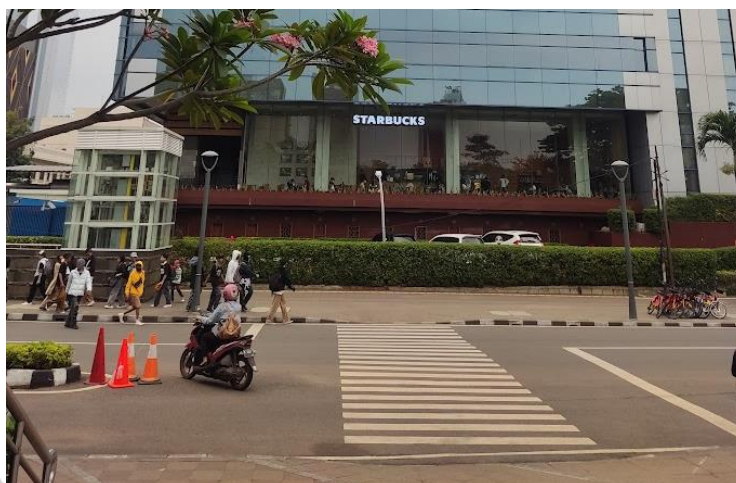
Gambar 4. 2. Zebra cross Dukuh Atas
Sumber: Dokumentasi Pribadi, 2023

Berdasarkan wawancara tersebut, beberapa fasilitas yang dapat dirasakan oleh pengguna, meliputi; Fasilitas pejalan kaki yang memadai seperti tangga, trotoar, adanya fasilitas penyeberangan berupa *zebra cross*, tempat duduk bagi pejalan kaki, *ramp* bagi pengguna kursi roda disertai *hand railing*, serta akses keluar-masuk stasiun yang mudah (berupa *lift* maupun *eskalator*).

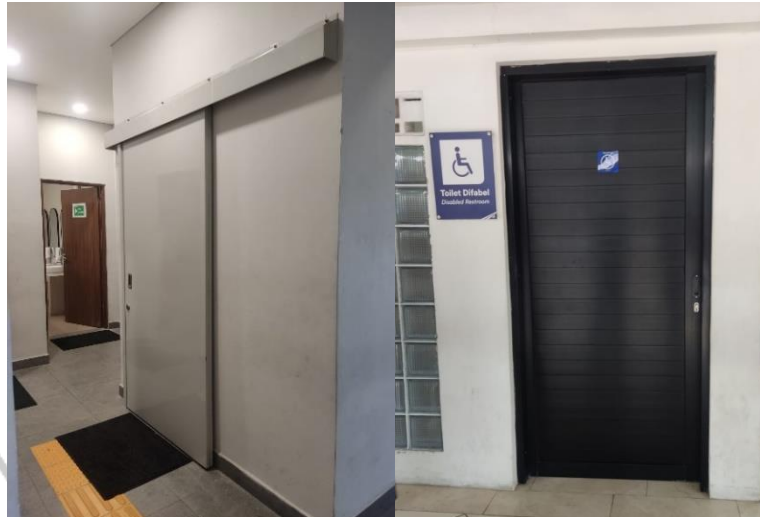
Gambar 4. 4. Penyediaan Toilet Disabilitas
Sumber: Dokumentasi Pribadi, 2023

Meski toilet disabilitas disediakan, akan tetapi toilet disabilitas biasanya akan dikunci untuk menghindari adanya penggunaan toilet disabilitas oleh masyarakat umum. Oleh karena itu, privasi yang harusnya didapat pun berkurang, karena pada akhirnya pengguna tersebut harus meminta bantuan untuk mengakses fasilitas yang harusnya dapat diakses tanpa izin tertentu. Hal ini bertentangan dengan teori *the inclusive city* yang menyatakan bahwa desain yang inklusif tidak hanya harus bisa diakses pengguna, tapi juga dapat digunakan tanpa menggunakan alat bantu atau improvisasi tersendiri yang akhirnya justru bersifat mendiskriminasi (Hanson, 2004).

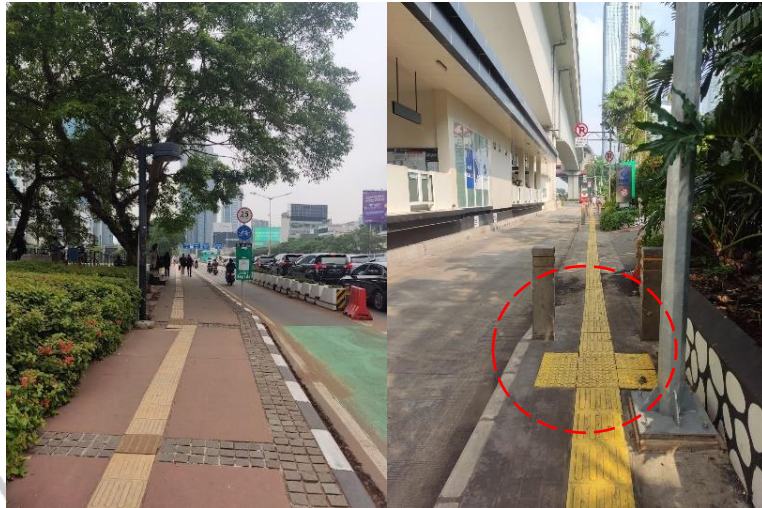
Gambar 4. 5. Penyediaan Ubin pemandu
Sumber: Olahan Pribadi, 2023

Selain toilet disabilitas, penyediaan ubin pemandu untuk penyandang tunanetra sudah disediakan baik di dalam area simpul transit, maupun pada area akses dalam kawasan ini. Berdasarkan pernyataan dari staff ITDP Indonesia, penyediaan ubin pemandu pada kawasan ini sudah termasuk salah satu yang terbaik penerapannya di Indonesia. Akan tetapi, penerapan ubin pemandu di kawasan ini pun masih dapat ditingkatkan lagi untuk penerapannya. Contohnya seperti yang dapat dilihat pada gambar 4.6 yang dilingkari merah, yang menunjukkan tanda berhenti *pada* ubin pemandu padahal tidak ada destinasi atau titik penyeberangan yang dapat dituju. Penyampaian informasi yang salah melalui ubin pemandu ini dapat berakibat pengguna tunanetra menjadi kebingungan dalam mencari arah dan pada akhirnya harus kembali mencari bantuan. Hal ini sekali lagi menunjukkan tanda-tanda bahwa desain ubin pemandu pada kawasan ini belum cukup inklusif. Selain itu, penerapan ubin yang digunakan pada kawasan ini pun belum memenuhi standar PUPR sebagaimana yang ditunjukkan pada gambar 2.10.

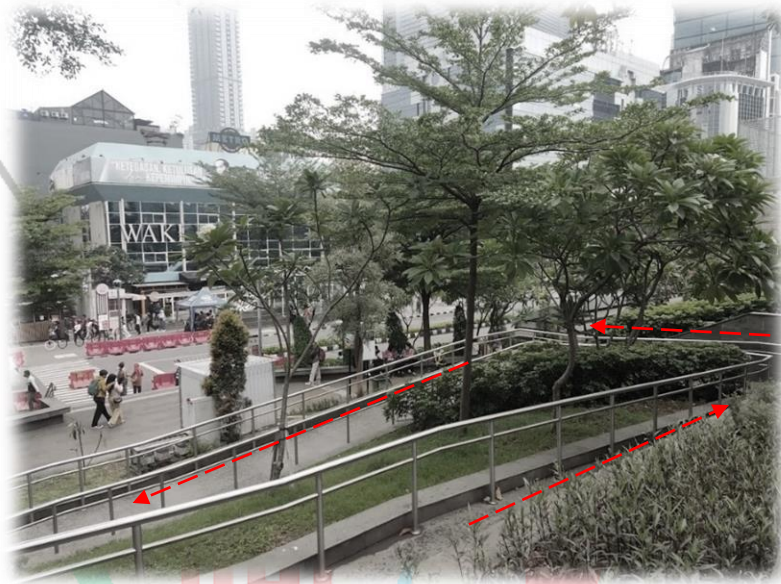
Gambar 4. 6. Penerapan Ramp pada area MRT Dukuh Atas
Sumber: Olahan Pribadi, 2023

Berdasarkan hasil observasi, seperti yang dapat dilihat pada gambar 4.7, penerapan *ramp* untuk pengguna kursi roda sudah cukup dipikirkan dalam Kawasan Dukuh Atas, terutama pada area sekitaran MRT yang sudah dirancang secara lansekap untuk memenuhi fungsi tersebut. Berdasarkan wawancara terhadap pengunjung, penerapan *ramp* ini juga menjadi salah satu nilai tambah secara estetika dan meningkatkan *imagebility* kawasan.

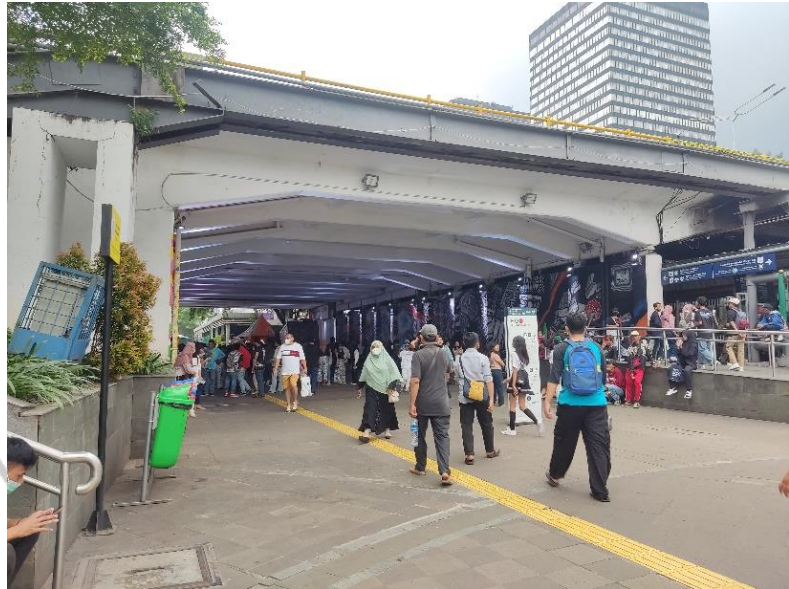
Gambar 4. 8. Keberagaman Pengguna MRT Dukuh Atas
Sumber: Dokumentasi Pribadi, 2023

Meski begitu, rentang usia pengguna pada Kawasan ini dapat terbilang cukup luas, terutama pengguna MRT pada waktu menjelang sore hari atau pada *weekend*. Biasanya pengguna juga sering singgah dan bertemu di area Taman Dukuh Atas, atau di area sekitar MRT Dukuh Atas, bukan di titik simpul transit.

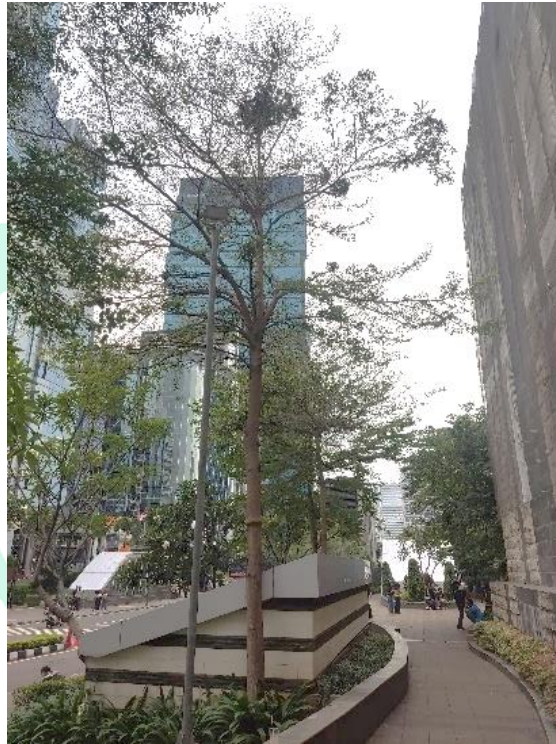
Gambar 4. 9. Desain Kawasan Dukuh Atas
Sumber: Dokumentasi Pribadi, 2023

Berdasarkan wawancara terhadap pengunjung Kawasan Dukuh Atas, desain dari kawasan ini dianggap cukup menarik karena dirasa sudah lebih mengutamakan pejalan kaki dan pengolahan lansekapnya pun telah diatur hingga memberikan kesan rindang bagi pengunjungnya, sebagaimana yang ditunjukkan pada gambar di bawah.

Dalam segi desain, Kawasan Dukuh Atas dapat disimpulkan telah melakukan upaya yang cukup baik, dan menyediakan desain yang menarik bagi banyak golongan masyarakat.

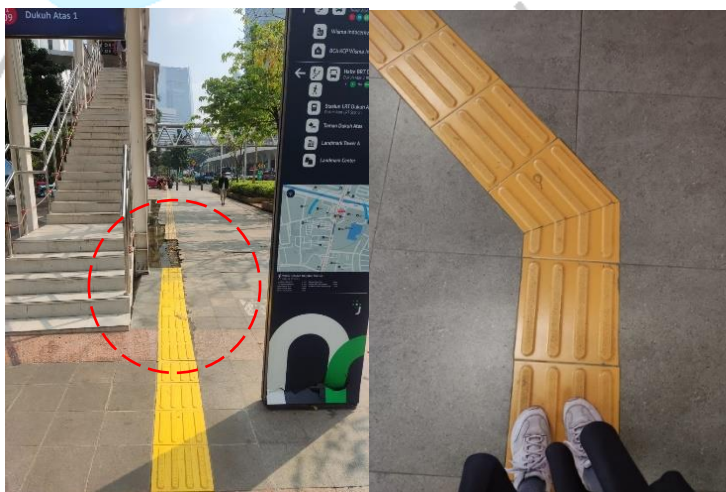
Gambar 4. 11. Penerapan ubin pemandu yang tidak baik
Sumber: Olahan Pribadi, 2023

Berdasarkan poin-poin di atas, beberapa penerapan seperti pemaparan visual, papan informasi, *lift*, dan *ramp* sudah dilaksanakan dengan cukup maksimal. Akan tetapi, penerapan informasi *tactile* saat ini masih belum ada, sedangkan penerapan lajur kuning dan penyediaan pedestrian yang cukup masih perlu diperbaiki kembali. Beberapa contoh penerapan fasilitas penunjang disabilitas yang tidak baik dapat dilihat pada gambar 4.11 dan 4.12.

Berdasarkan standar penerapan ubin pemandu yang baik, ubin pemandu harusnya dapat mengarahkan pengguna kawasan, terutama pengguna dengan disabilitas fisik tunanetra, ke arah akses untuk fasilitas publik yang ingin digunakan. Akan tetapi, masih ada beberapa area dalam Kawasan Dukuh Atas yang ubin pemandunya terputus di tengah jalan, entah karena kurangnya pengelolaan yang dilakukan, atau belum diperbaharui menyesuaikan situasi yang ada. Selain itu, pemasangan ubin pemandu pada belokkan juga belum memenuhi standar PUPR yang seharusnya sebagaimana yang digambarkan dalam gambar 2.11, pemasangan yang dilakukan terkesan seadanya dan tidak lengkap.

Berdasarkan hasil observasi yang dilakukan ini, dapat disimpulkan bahwa perlu dilakukan perbaikan, pembaharuan, dan penyetaraan terhadap fasilitas yang disediakan dalam Kawasan Dukuh Atas. Fasilitas yang disediakan dalam kawasan ini sebenarnya sudah terbilang cukup lengkap, namun sebagian fasilitasnya belum memenuhi standar yang seharusnya dipenuhi, dan ketimpangan ini mengakibatkan pengguna tidak dapat mengakses kawasan secara maksimal.

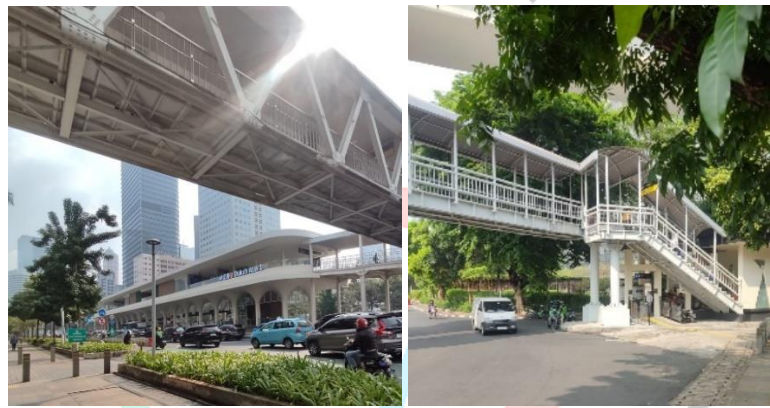
Gambar 4. 14. JPO Transjakarta

Beberapa upaya untuk memberikan akses bagi pengguna adalah dengan memberikan JPO atau Jembatan Penyeberangan Orang di antara simpul transit yang ada untuk memberikan akses langsung. Saat ini ada beberapa JPO yang telah disediakan di Kawasan Dukuh Atas, yakni JPO yang menghubungkan pedestrian dari KRL Sudirman ke Stasiun Trans Jakarta dan JPO yang menghubungkan Stasiun KRL Sudirman dan LRT Dukuh Atas.

Akses JPO Transjakarta ini tidak memiliki akses *ramp* maupun *lift*, sehingga tidak dapat diakses oleh pengguna kursi roda atau pengguna yang memiliki kesulitan mobilitas. Selain itu, lajur kuning yang disediakan pada JPO Transjakarta Dukuh Atas 1 tidak mengarahkan ke JPO sama sekali seperti yang bisa dilihat pada gambar 4.15.

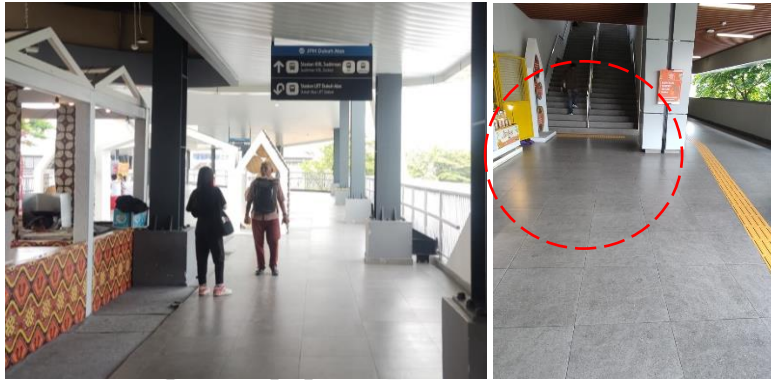
Gambar 4. 15. JPO LRT Dukuh Atas ke KRL
Sumber: Olahan Pribadi, 2023

Akses JPO LRT memiliki akses *lift* dan *ramp*, akan tetapi, sama seperti JPO Trans Jakarta, lajur kuning di JPO ini juga banyak yang putus dan beberapa area tidak ada ubin pemandu sama sekali seperti yang bisa dilihat pada gambar di atas.

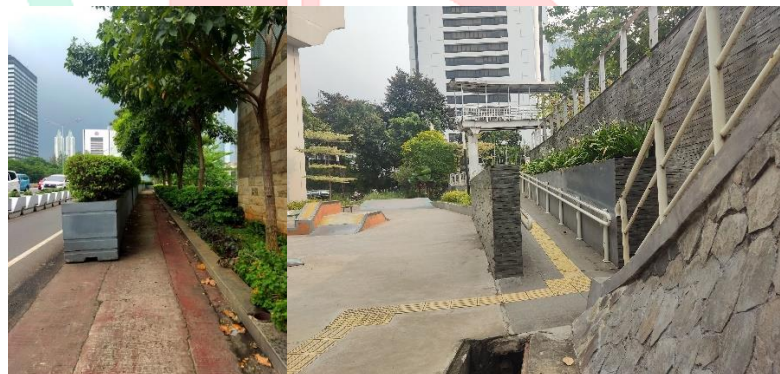
Gambar 4. 18. Desain Lanskap Dukuh Atas
Sumber: Dokumentasi Pribadi, 2023

Desain pada dukuh atas biasanya tidak bercabang sehingga cukup maksimal dalam mengkomunikasikan arah. Contohnya seperti yang dapat dilihat pada gambar di bawah di mana elemen lanskap seperti dinding dan vegetasi sengaja dirancang untuk menandakan akses jalan yang akan digunakan oleh pengguna.

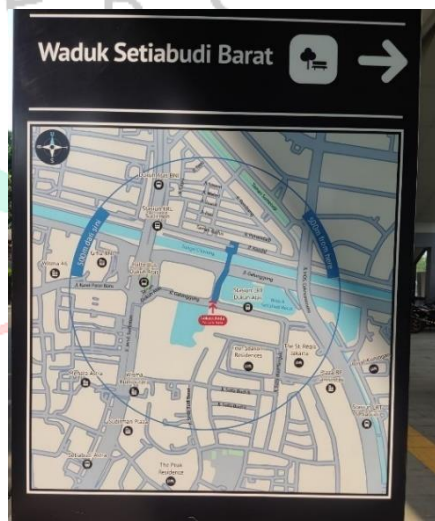
Gambar 4. 19. Contoh Signage Kawasan Dukuh Atas

Penanda dengan instruksi jelas merupakan salah satu elemen yang harus disediakan dengan baik dalam suatu kawasan. Sebagai kawasan dengan orientasi transit, sudah seharusnya penanda pada Kawasan Dukuh Atas dapat dengan mudah dipahami oleh penggunanya.

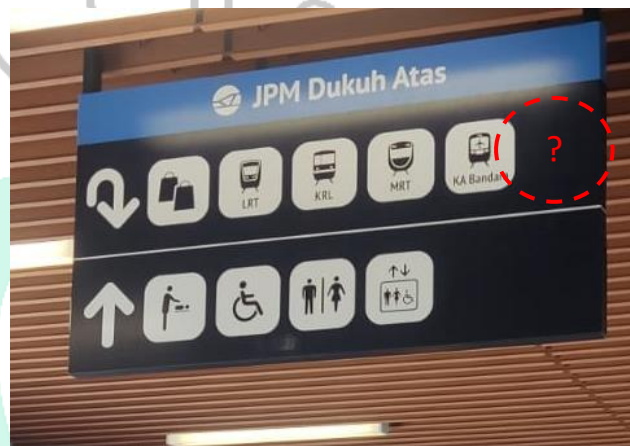
Gambar 4. 20. Signage JPO LRT Dukuh Atas

Berdasarkan hasil wawancara dengan perancang kawasan, juga telah disampaikan bahwa penanda yang digunakan dalam kawasan telah cukup mumpuni, akan tetapi memang masih ada beberapa informasi yang belum lengkap, contohnya pada *signage* yang berada di JPO antara KRL Sudirman dan LRT dukuh atas yang belum menyantumkan *Trans Jakarta*.

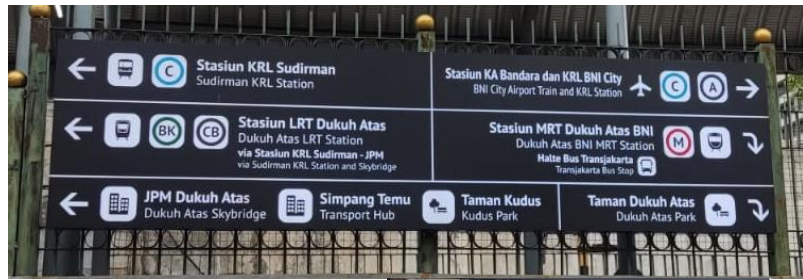
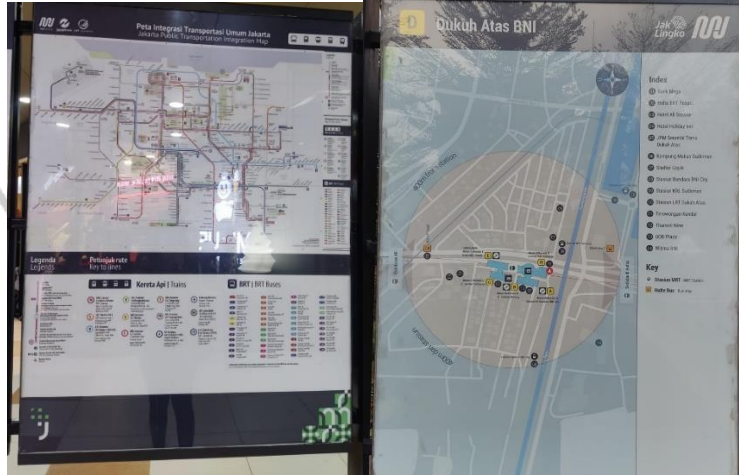
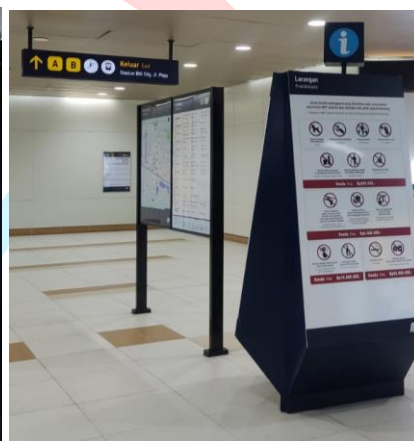
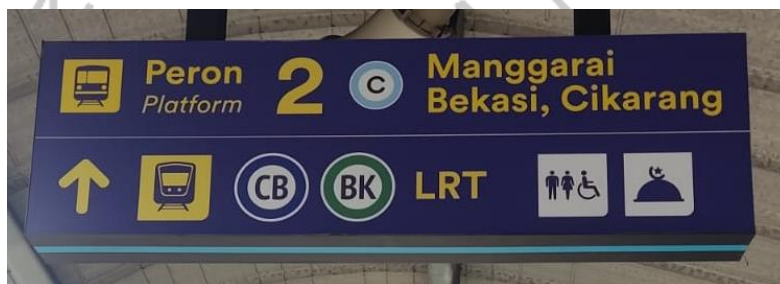
Gambar 4. 21. Signage Dukuh Atas
Sumber: Olahan Pribadi, 2023

Selain beberapa penanda tersebut, juga tersedia beberapa penanda lain yang digunakan dalam Kawasan Dukuh Atas, yang digunakan untuk mengkomunikasikan arah dan diletakkan di berbagai lokasi strategis. Berbagai penanda ini diletakkan dengan guna membantu pengguna agar mendapatkan *wayfinding* yang baik dalam kawasan dan dapat menemukan arah tujuannya. Berbagai *signage* tersebut dapat dilihat pada gambar berikut.

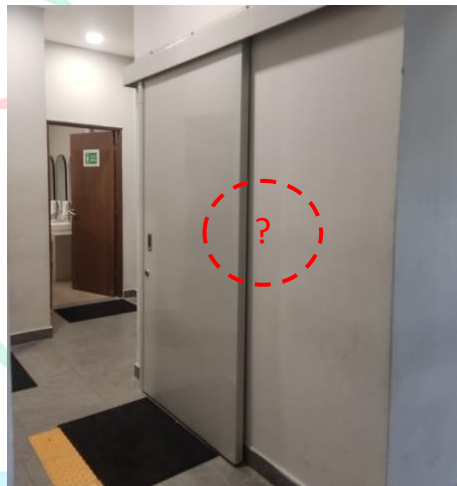
Gambar 4. 22. Toilet Disabilitas JPO LRT Dukuh Atas
Sumber: Olahan Pribadi, 2023

Penanda berkebutuhan khusus perlu diberikan untuk mengidentifikasi penggunaan fasilitas khusus disabilitas dan fasilitas umum yang digunakan oleh seluruh pengguna. Berdasarkan observasi yang dilakukan, penyediaan fasilitas disabilitas yang diajukan sudah cukup lengkap, akan tetapi belum semua fasilitas penunjang disabilitas diberikan tanda berkebutuhan khusus, contohnya pada toilet disabilitas di JPO LRT Dukuh Atas yang belum diberikan penanda disabilitas pada pintunya sebagaimana yang dapat dilihat pada gambar di bawah.

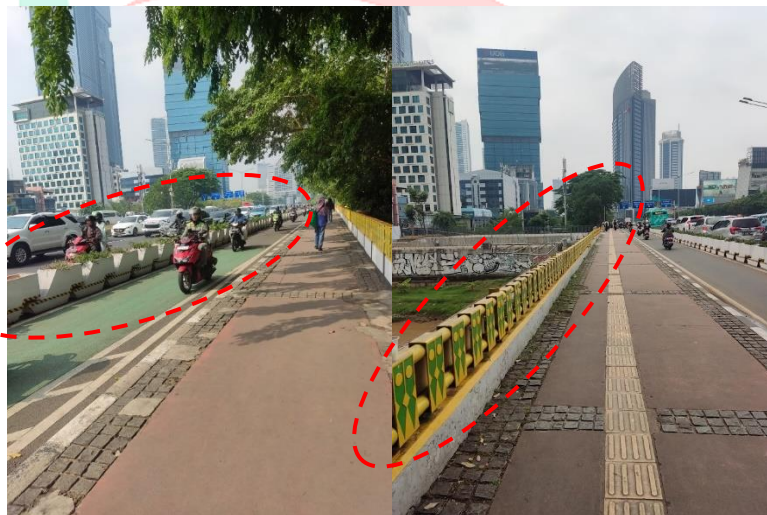
Gambar 4. 23. Trotoar Kawasan Dukuh Atas
Sumber: Olahan Pribadi, 2023

Dalam suatu desain, faktor resiko atau *error*, merupakan satu faktor penting yang harus diperhatikan dan dipertimbangkan. Dalam konteks kawasan, faktor ‘resiko’ yang perlu dipertimbangkan menjadi sangat penting, apalagi mengingat subjek penelitian pada penelitian yang dimaksud merupakan penyandang disabilitas fisik, sehingga aspek resiko yang dimaksud dapat membahayakan keselamatan mereka. Beberapa upaya yang dilakukan untuk meminimalisir resiko yang diterima, berdasarkan wawancara terhadap ITDP Indonesia selaku perencana adalah dengan melakukan pedestrianisasi dan memperluas area trotoar yang digunakan, sebagaimana yang dapat dilihat pada gambar di bawah.

Detail-detail desain seperti pelebaran trotoar, penambahan batas kendaraan pada *bike lane*, batas pada waduk, dan meletakkan ubin pemandu menjauh dari batas trotoar dan jalan menjadi faktor-faktor penting dalam mengurangi resiko pengguna jalan, terutama pengguna dengan disabilitas fisik, agar dapat menikmati akses dan fasilitas dalam kawasan dengan nyaman dan aman tanpa takut akan resiko yang mungkin dialami. Detail-detail tersebut pun,

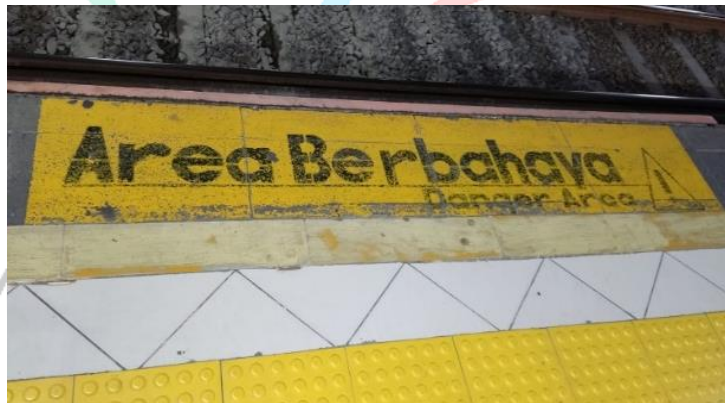
Gambar 4. 24. Peringatan pada peron KRL
Sumber: Dokumentasi Pribadi, 2023

Sebagian besar peringatan resiko yang berada di Kawasan Dukuh Atas diletakkan di area peron menuju kereta untuk mengingatkan pengguna agar tidak berdiri terlalu dekat ke arah rel kereta. Area peron biasanya akan di cat kuning dengan peringatan area berbahaya sebagaimana yang bisa dilihat pada gambar di bawah.

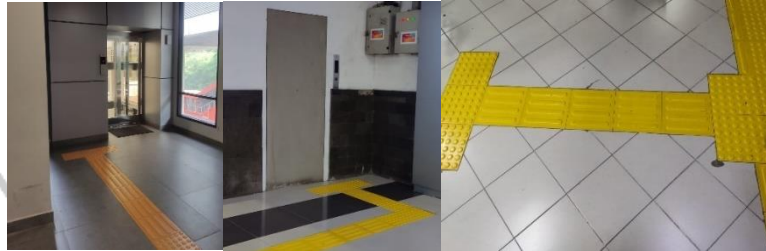
Gambar 4. 25. Penerapan Jenis Jalur Pemandu di Kawasan Dukuh Atas
Sumber: Dokumentasi Pribadi, 2023

Selain area peron, peringatan yang diberikan pada pengguna disabilitas dapat berupa penggunaan ubin pemandu sesuai jenisnya sehingga memberikan penanda saat akan berhenti di tujuannya. Pertaruan mengenai penggunaan ubin pemandu di Kawasan Dukuh Atas ini sudah sesuai dengan peraturan Standar Jalan Pemandu PUPR yang dapat dilihat

pada gambar 2.18, penggunaan yang dilakukan adalah dengan membedakan penggunaan ubin pemandu tipe titik sebagai tanda *stop* atau belok dan lurus sebagai penunjuk jalan. Contoh penggunaan ubin pemandu yang mengarahkan ke arah *lift* dan titik peron seperti gambar di bawah.

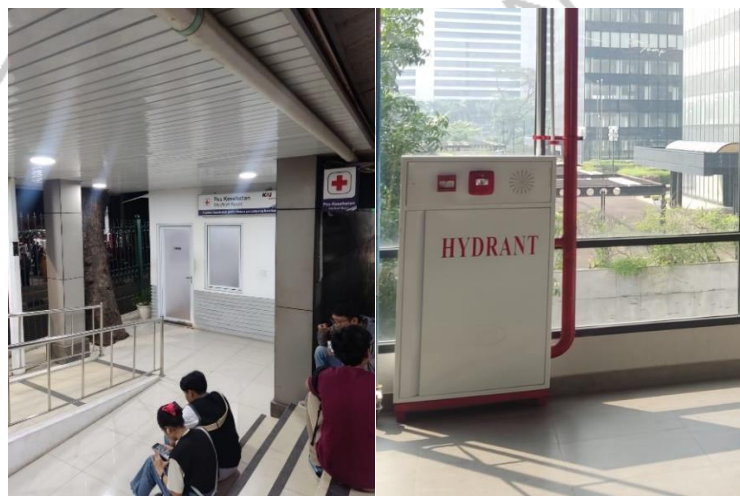
Gambar 4. 26. Fitur Keselamatan Kawasan Dukuh Atas
Sumber: Dokumentasi Pribadi, 2023

Sesuai dengan standarisasi yang ada, baik dalam suatu bangunan maupun kawasan, harus ada beberapa protokol keamanan yang dilakukan guna mengurangi dan beraga-jaga terhadap resiko yang mungkin terjadi. Pada kawasan Dukuh Atas, beberapa fitur keselamatan yang disediakan meliputi pengadaan klinik pada setiap simpul transit dan fitur keamanan terhadap kebakaran sesuai standarisasi kebakaran bangunan masing-masing, salah satunya dengan penyediaan *hydrant* dan *fire extinguisher*.

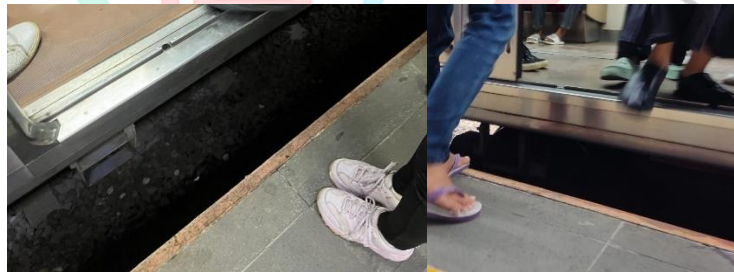
Gambar 4. 28. Celah Peron dan Kereta KRL Sudirman
Sumber: Dokumentasi Pribadi, 2023

Desain dalam Kawasan Dukuh Atas, dinilai cukup inklusif karena desainnya yang menekankan kesan rindang dengan banyak penggunaan vegetasi, akan tetapi masih ada beberapa masalah dalam aksesibilitas kawasan ini. Akses masuk ke dalam kereta tidak ramah bagi pengguna disabilitas fisik karena kereta cukup tinggi dan tidak terdapat *ramp*, terutama pada peron KRL Sudirman dan KA Bandara. Celah antara peron kereta pada peron *commuterline* terlalu tinggi dan lebar sehingga pengguna harus melompat saat turun dari kereta, ditambah lagi saat *peak hour* pengguna stasiun dinilai terlalu padat dan harus berdesakan. Pelayanan semacam ini tentu sangat tidak ramah terhadap pengguna dengan disabilitas fisik, terutama pengguna dengan gangguan dalam mobilitasnya.

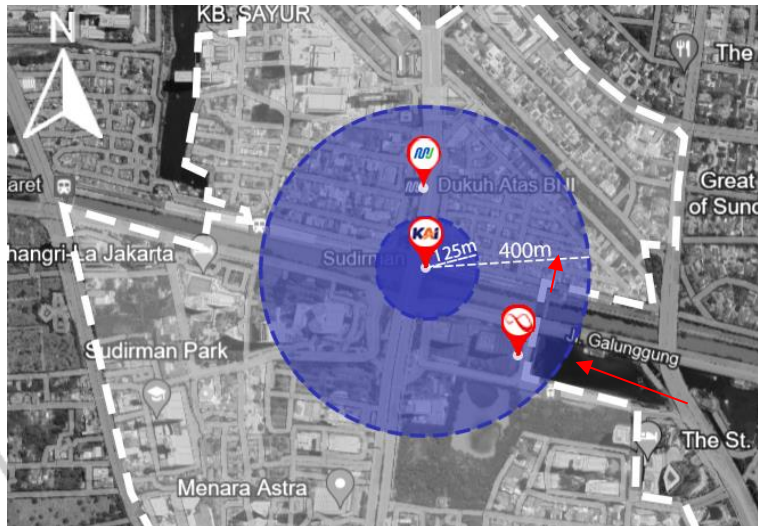
Gambar 4. 29. Akses Rute langsung
Sumber: Olahan Pribadi, 2023

Karena dirancang memiliki rute langsung, Kawasan TOD telah dirancang untuk dapat terintegrasi antar modanya, oleh karena itu akses langsung sangat diutamakan. Akan tetapi pada Kawasan Dukuh Atas masih terdapat beberapa rute kendaraan yang tidak mendapat akses langsung, yakni akses dari LRT dukuh atas ke MRT Dukuh Atas yang masih harus melewati KRL Sudirman.

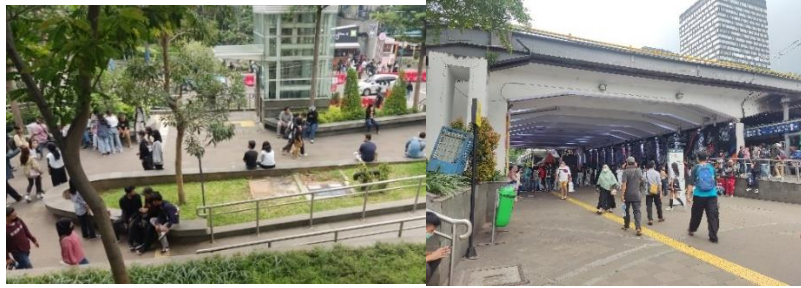
Gambar 4. 30. Suasana Kawasan Dukuh Atas
Sumber: Dokumentasi Pribadi, 2023

Desain pada Kawasan Dukuh Atas dirancang untuk mengakomodir berbagai aktivitas dengan penggunaan yang terbuka dan menggunakan ukuran jalan dengan standar ukuran paling lebar, yakni ukuran pengguna kursi roda. Hal ini juga dapat dilihat dari hasil observasi, yang menunjukkan bahwa banyak kelompok-kelompok masyarakat dari berbagai rentang usia yang singgah dan berkunjung dalam kawasan ini, meski selama proses observasi penulis belum menemukan pengguna dengan keterbatasan fisik yang menggunakan transportasi publik di Kawasan Dukuh Atas.

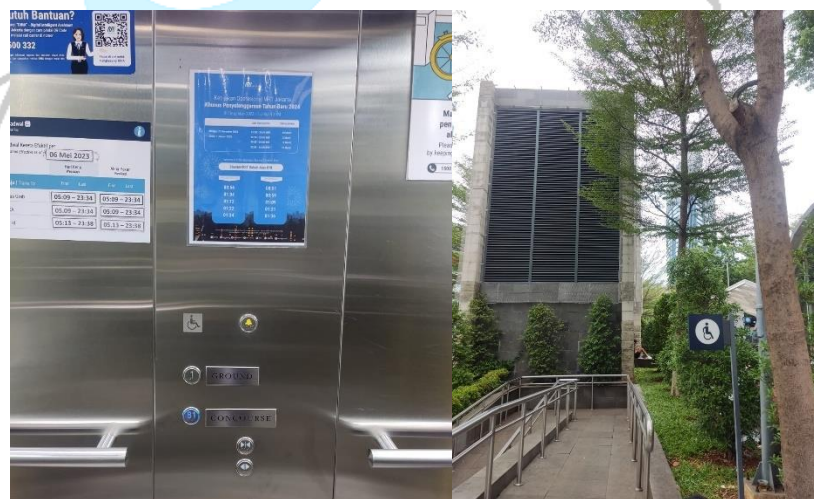
Gambar 4. 31. Desain Lift dan Ramp Khusus Disabilitas

Desain dalam Kawasan Dukuh Atas telah dirancang untuk memenuhi kebutuhan pengguna dengan disabilitas fisik. Berdasarkan pernyataan I1 dalam wawancara yang dilakukan terhadap perancang kawasan, ITDP Indonesia, beberapa upaya yang dilakukan untuk mengakomodir pengguna dengan kursi roda atau pengguna dengan alat bantu gerak lain adalah dengan menggunakan standarisasi trotoar dengan ukuran kursi roda, sesuai dengan PUPR, kemudian pengadaan *ramp*, dan pedestrianisasi jalan untuk memberikan kenyamanan bagi pengguna yang akan menggunakan kawasan dengan berjalan kaki.
