BAB IV HASIL DAN PEMBAHASAN

4.1 Deskripsi Objek Penelitian

4.2 Jalur Pejalan Kaki

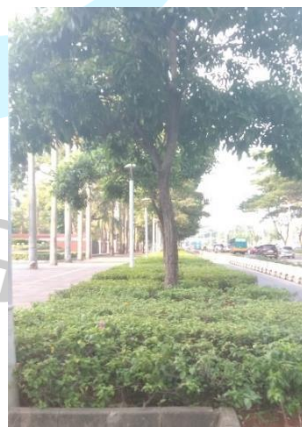
Gambar 4 2 Pembatas fisik berupa jalur hijau

Kondisi fisik pembatas fisik di sepanjang jalur pejalan kaki di luar pintu 6 sudah baik sesuai standar yang ada, yaitu berupa jalur perabot dan lebarnya sudah memenuhi ukuran ideal. Pembatas fisik sudah baik dalam memenuhi fungsi utamanya, yaitu memisahkan antara jalur pejalan kaki dengan jalur kendaran.

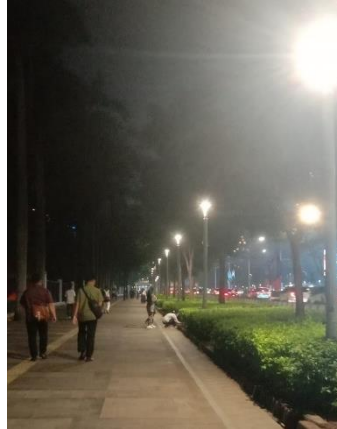
Gambar 4 3 Kondisi penerangan jalur pejalan kaki

Selain itu, para pejalan kaki juga berpendapat bahwa terdapat beberapa titik yang masih gelap, seperti pada titik dekat persimpangan FX Mall, di depan Pintu 6, dan di bawah JPO. Hal ini tidak sesuai dengan fungsi penerangan yang harusnya dapat mencegah kesempatan munculnya tindakan kriminal karena dikhawatirkan bahwa suatu tindakan kriminal dapat muncul pada area yang minim visibilitas. Kemudian, Mohaved et al., (2011) menegaskan bahwa penerangan yang cukup harus diterapkan pada titik-titik bertemunya pejalan kaki dan kendaraan (titik konflik). Hal ini tidak sesuai dengan kondisi di lapangan yang masih gelap pada titik dekat persimpangan FX Mall sehingga khawatir pejalan kaki yang akan menyebrang tidak terlihat oleh kendaraan yang lewat.

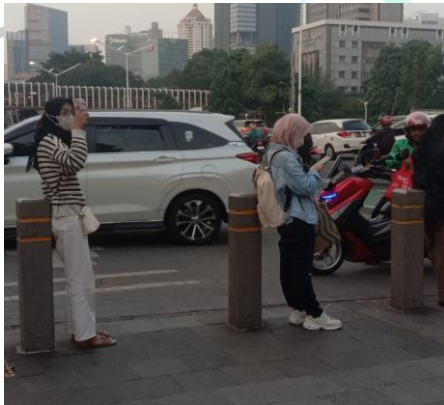
Gambar 4 2 Kondisi bollard di lokasi

bollard pada jalur pejalan kaki di luar pintu 6 sudah berada pada jalur- jalur konflik, serta tidak mengganggu alur pejalan kaki dan ubin pemandu. Namun jarak *bollard* masih terlalu jauh, yaitu 150 cm. Hal ini tidak sesuai dengan standard ITDP yaitu jarak antar *bollard* adalah 90-100 cm.

Menurut Apak & Yumrutas (2021), fungsi *bollard* adalah mencegah kendaraan bermotor masuk ke jalur pejalan kaki, namun masih bisa membiarkan pejalan kaki lewat. Namun, karena pemasangan *bollard* pada jalur trotoar di luar pintu 6 terlalu jauh, beberapa kendaraan bermotor roda dua dapat memasuki jalur trotoar, dan parkir di sisi trotoar. Selain itu, berdasarkan hasil angket, sebanyak 72.1% pejalan kaki merasa tidak aman dengan kendaraan motor yang memasuki jalur mereka. Kemudian, diikuti dengan jawaban pendapat dari para pejalan kaki yang merasa bahwa seharusnya kendaraan motor tidak masuk ke jalur khusus pejalan kaki karena dapat membahayakan keselamatan mereka terutama bagi anak-anak yang melewati jalur trotoar. Hal ini tentunya tidak sesuai dengan fungsi *bollard* yang seharusnya menghalangi kendaraan bermotor yang masuk ke jalur pejalan kaki. Maka dapat dikatakan bahwa penerapan *bollard* di jalur pejalan kaki di luar pintu 6 belum baik.

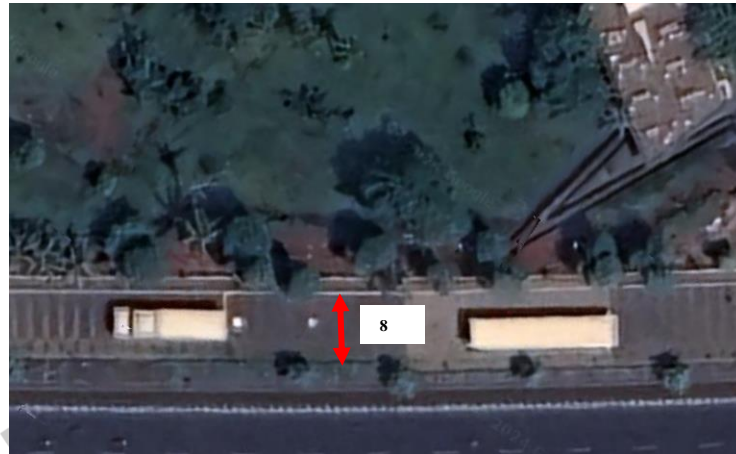
Tabel 4 1 Lebar jalur pejalan kaki

Jalur pejalan kaki harus mempunyai lebar yang sesuai dengan kebutuhan lingkungan sekitar (Tanzil & Gamal, 2021). Jika lebar jalan terlalu sempit, maka pejalan kaki yang melewati jalan tersebut akan merasa tidak nyaman. Jl. Jenderal Sudirman termasuk jenis jalan arteri, dengan begitu, sesuai dengan SE Menteri PUPR Perencanaan Fasilitas Pejalan Kaki, jalur pejalan kaki harus memiliki lebar minimal 2,75 – 3,75 m. Jalur pejalan kaki di luar pintu 6 memiliki lebar 7,5- 8 meter. Artinya, jalur pejalan kaki ini sudah memiliki lebar yang sangat cukup dan dapat mengakomodasi para pejalan kaki untuk berjalan kaki dengan nyaman tanpa merasa sempit.

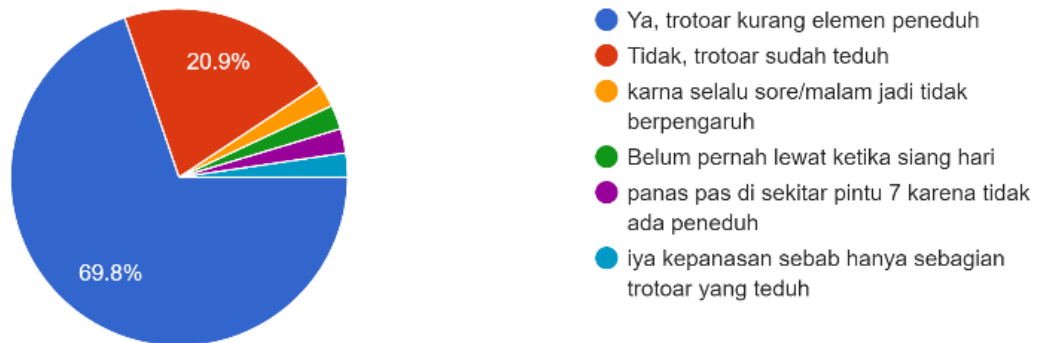
Gambar 4 4 Hasil angket mengenai peneduh

Apakah Anda merasa lelah dan tidak nyaman akibat kepanasan ketika berjalan di trotoar luar Pintu 6 dan 7 GBK? (Pilih 'Other' apabila memiliki jawaban lain dan isi pendapat anda)

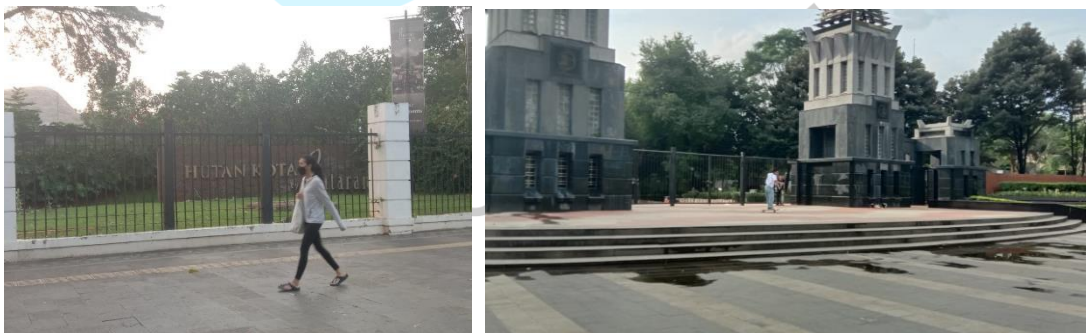
Gambar 4 5 Pagar pembatas GBK dan Plaza 6

Kegiatan di dalam bangunan pada sisi trotoar harus dapat terlihat dari luar. Selain itu, ruang-ruang publik juga harus dapat diakses dengan mudah dari jalur trotoar. Berdasarkan hasil observasi, muka bangunan di sepanjang jalur pejalan kaki di luar pintu 6 tidak dapat terlihat dari luar karena letak semua bangunan berada di dalam GBK. Selain itu, di sepanjang jalur trotoar juga dibatasi dengan pagar, hal ini bertentangan dengan kriteria bahwa sebuah *active frontage* tidak boleh berupa pagar pembatas. Pagar pembatas di sepanjang trotoar meminimalisir interaksi antara pejalan kaki dengan muka bangunan. Walaupun demikian, hal tersebut dikompensasi dengan adanya plaza Pintu 6 yang cukup luas sebagai ruang publik dan dapat diakses langsung dari jalur pejalan kaki. Pada plaza pintu 6 ini, seringkali terlihat kegiatan yang interaktif para pejalan kaki, seperti duduk-duduk di tangga plaza, bermain *skateboard*, memarkirkan sepeda untuk istirahat sejenk, dll. Melihat ini, *active frontage* di jalur pejalan kaki di luar pintu 6 sudah cukup baik membuat jalur menjadi hidup karena terdapat interaksi yang aktif antara plaza dengan manusia, namun belum optimal karena sumber kehidupan tersebut hanya terdapat pada satu titik saja.

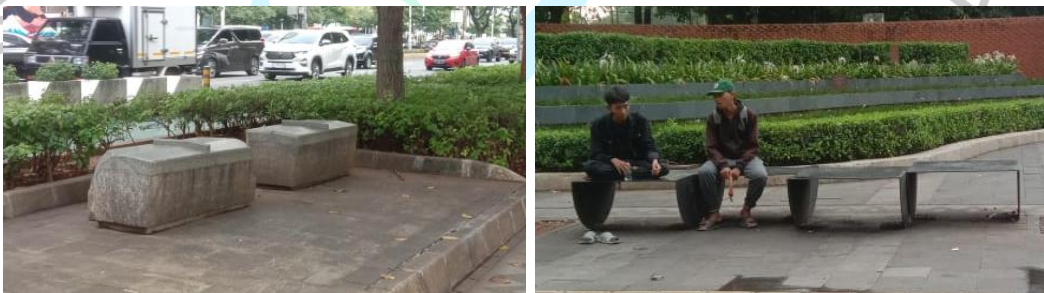
Gambar 4 6 Kondisi tempat duduk di jalur pejalan kaki

Menurut Tanzil & Gamal (2021), fasilitas seperti tempat duduk umum bermanfaat bagi sebagian pejalan kaki karena mereka bisa istirahat sejenak jika mereka melakukan perjalanan cukup jauh. Tempat duduk harus ada setiap 9-10 meter dan berada pada jalur perabot/fasilitas. Tempat duduk juga tidak boleh menghalangi akses keluar masuk bangunan dan ubin pemandu, dan diprioritaskan terletak di pusat kegiatan. Tempat duduk pada jalur trotoar di luar Pintu 6 sudah berada pada tempatnya, yaitu pada jalur fasilitas sehingga tidak menghalangi jalan, dan juga ditempatkan di pusat kegiatan, yaitu pada plaza Pintu 6. Namun, penerapan tempat duduk pada jalur pejalan kaki ini terlihat masih kurang. Ketika melakukan observasi, terhitung jumlah tempat duduk di sepanjang jalur hanya terdapat 4 titik di sepanjang jalur trotoar. Selain itu, hasil angket yang disebarakan menyatakan sebanyak 97.6% pejalan kaki merasa lelah ketika berjalan kaki di jalur ini karena kurangnya fasilitas tempat duduk. Akibatnya, berdasarkan observasi ke lapangan, masih terlihat beberapa pejalan kaki yang harus duduk di pinggiran pagar GBK, di elevasi halte bus, hingga duduk di sepanjang pembatas vegetasi. Kondisi riil ini tidak sesuai dengan fungsi tempat duduk, yaitu untuk mengakomodasi kebutuhan pejalan kaki untuk istirahat sejenak. Sehingga dapat dikatakan fasilitas tempat duduk di jalur pejalan kaki di luar pintu 6 belum baik.

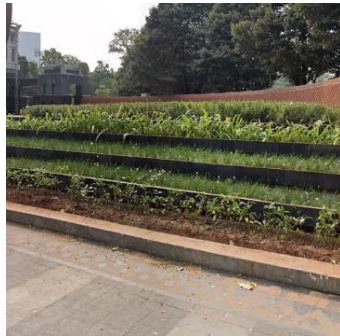
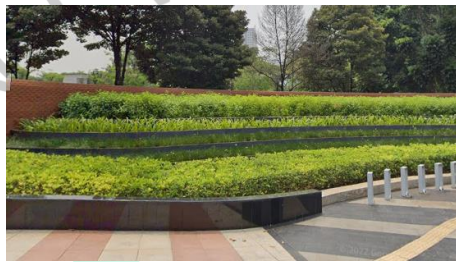
Gambar	Keterangan
 	<p>Terdapat tanaman pengarah jenis palm yang diterapkan di sepanjang jalur pejalan kaki pada satu sisi.</p>

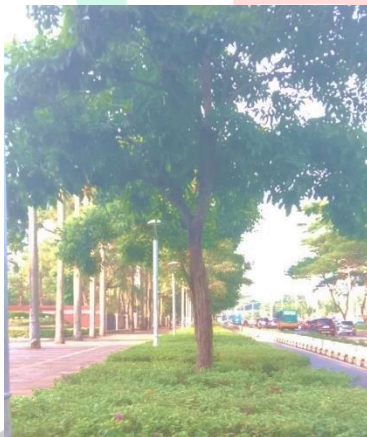
Tanaman berupa perdu yang ditata sedemikian rupa di kedua sisi plaza pintu 6 dapat meningkatkan kualitas tempat tersebut.

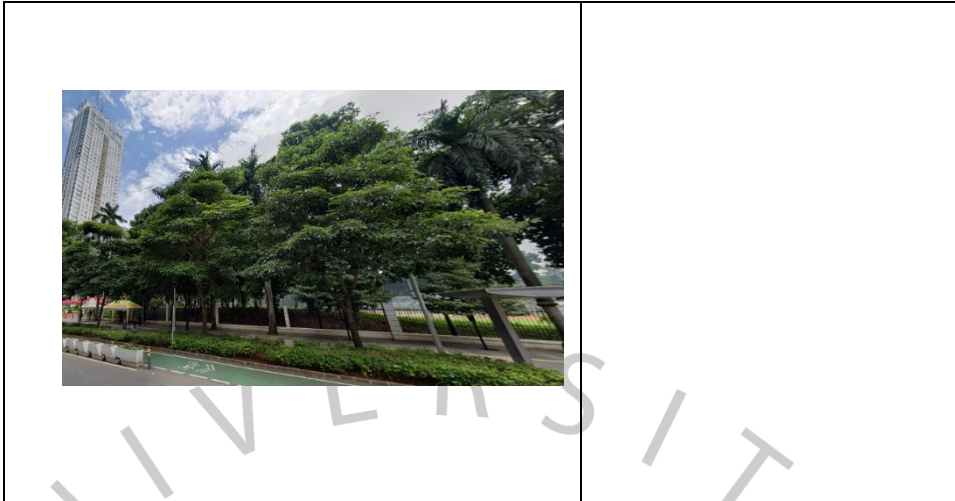
Variasi vegetasi telah diterapkan di sepanjang jalur pejalan kaki dan terlihat sudah rindang.

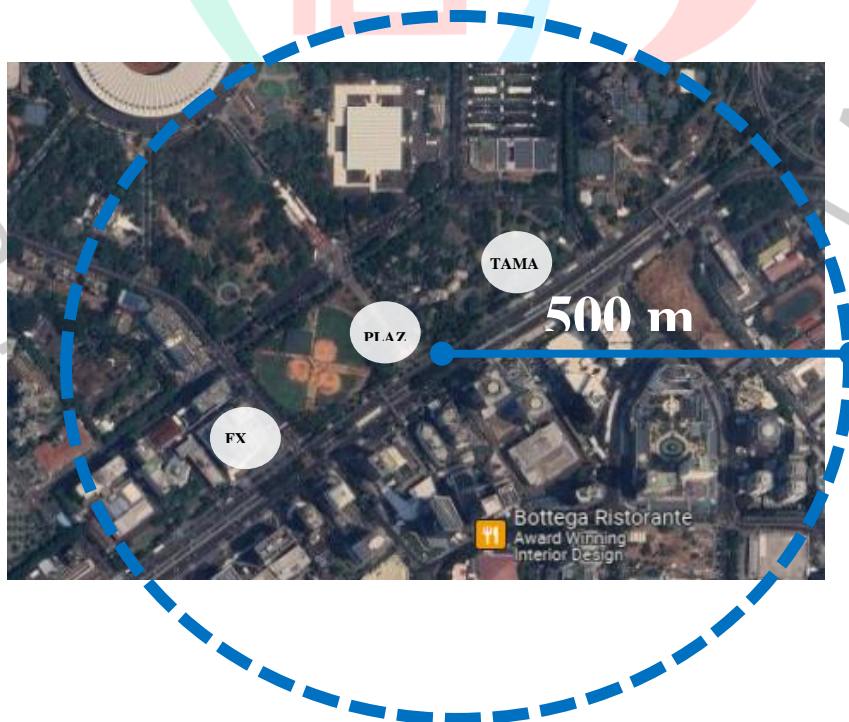
Gambar 4 8 Peta ruang publik radius 500 m

Elemen mixed use dipenuhi apabila terdapat akses ke sumber makanan, taman, taman bermain, dan ruang terbuka lainnya dalam radius 500 m dari jalur pejalan kaki. Jalur pejalan kaki di luar pintu 6 memiliki akses ke ruang publik seperti Hutan Kota, Plaza Pintu 6, dan FX Mall sebagai pusat belanja untuk sumber makanan.

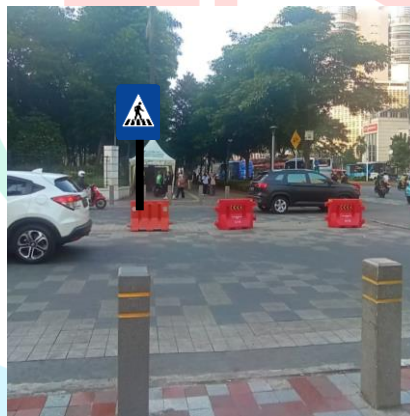
Gambar 4 9 Peletakkan rambu penyebrangan yang seharusnya pada lokasi

Menurut *Pedestrian Facility Design*, pejalan kaki berhak atas penyeberangan jalan yang aman, mudah diakses dan nyaman. Media penyebrangan harus bermarka dan memiliki lebar minimal 2 meter dan dapat diakses penyandang disabilitas, dilengkapi pulau penyebrangan (jika dua arus lalu lintas), serta memiliki rambu penyebrangan. Observasi yang dilakukan ke lapangan menemukan bahwa penyebrangan terdapat pada persimpangan menuju ke FX Mall. Berdasarkan observasi, dapat terlihat bahwa penyebrangan belum bermarka dan tidak dilengkapi ubin pemandu. Rambu khusus penyebrangan juga tidak terlihat pada lokasi. Dampaknya adalah, ditemukan bahwa pada pengendara tidak berhenti atau melambat. Hal ini berdasarkan pengalaman pribadi menyebrang pada lokasi tersebut, serta mengamati pejalan kaki lain yang menyebrang, Maka, dapat dikatakan bahwa penyebrangan pada jalur pejalan kaki di luar pintu 6 belum baik dan memenuhi hak penyebrangan bagi pejalan kaki.

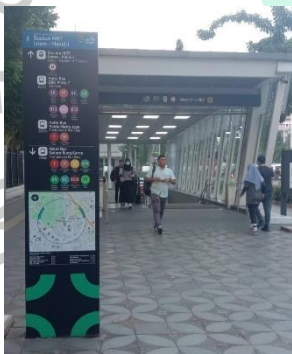
Gambar 4 10 Wayfinding Stasiun MRT

Penanda arah akan memudahkan seseorang dalam mencari petunjuk arah untuk mencapai tujuannya. Peta yang menunjukkan kawasan sekitar juga membantu manusia dalam menemukan jalan dengan lebih baik, terutama bagi orang-orang yang baru berkunjung pertama kali ke suatu tempat (Tanzil & Gamal, 2021). *Wayfinding* harus terdapat di setiap titik simpul transit dan desainnya *legible* (dapat dipahami secara universal). Di jalur trotoar di luar Pintu 6, *wayfinding* sudah disediakan di setiap titik simpul transit, yaitu di luar akses keluar dan masuk JPO Halte Transjakarta, halte bus, dan juga stasiun MRT Istora Mandiri. Berdasarkan hasil angket yang disebar, terlihat bahwa sebanyak 92.7% pejalan kaki dapat dengan mudah menemukan papan petunjuk arah dengan mudah ketika keluar dari *shelter*/stasiun. Selain itu, papan petunjuk arah juga sudah *legible*, hal ini berdasarkan hasil angket yang terlihat bahwa sebanyak 97.6% pejalan kaki merasa papan petunjuk arah mudah dibaca (dinilai dari pemilihan bahasa, desain grafis, dan desain peta). Dengan ini, dapat dikatakan bahwa *wayfinding* di jalur trotoar luar pintu 6 sudah baik dan sudah memudahkan pejalan kaki mencari arah.

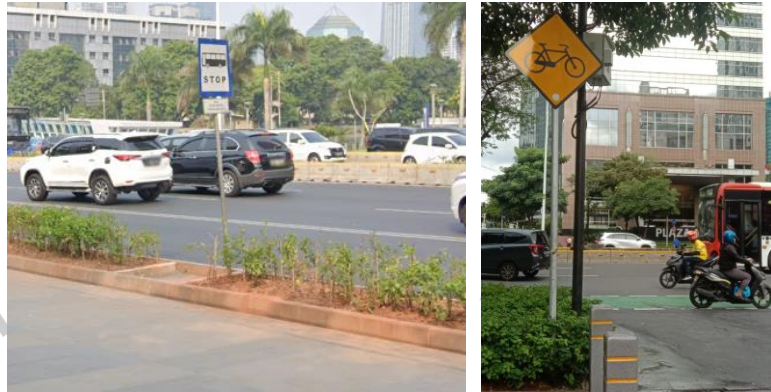
Gambar 4 12 Kondisi rambu jalur pejalan kaki

Rambu lalu lintas berfungsi menyampaikan informasi kepada pengguna jalan, maka dari itu, ia harus mudah dideteksi, dibaca, dan dipahami dengan baik oleh pengguna jalan dalam secara tepat waktu (Babic, 2022). Rambu yang ada harus memiliki, informasi yang sederhana, berada dalam paparan sinar lampu, tidak terhalang objek lain, dan memiliki tinggi minimal 2,2 meter. Rambu-rambu yang

tersedia pada jalur pejalan kaki di luar pintu 6 sudah memenuhi semua kriteria tersebut.

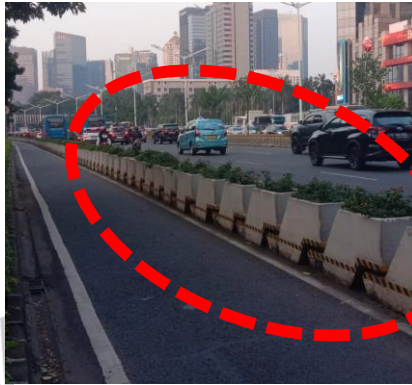
Gambar 4 13 Kondisi pembatas fisik jalur sepeda

Mengingat kondisi lalu lintas di DKI Jakarta yang padat dengan kendaraan bermotor, penyediaan jalur sepeda di ruas jalan eksisting dengan terproteksi secara fisik, lebih efektif dalam menyediakan ruang gerak yang aman bagi pesepeda dibanding jalur sepeda yang hanya dilengkapi dengan marka karena dapat memisahkan dengan kendaraan bermotor (ITDP). Jl. Jenderal Sudirman merupakan jenis jalan arteri, maka sesuai dengan Pedoman Bidang Jalan dan Jembatan No. 05 / P / BM / 2021 tentang Perancangan Fasilitas Sepeda, jalur sepeda ini harus terproteksi secara fisik. Jenis proteksi fisik yang terlihat di lapangan berupa planter box disepanjang jalur. Melihat hal ini, jalur sepeda di luar pintu 6 sudah terproteksi dari jalur kendaraan dengan baik.

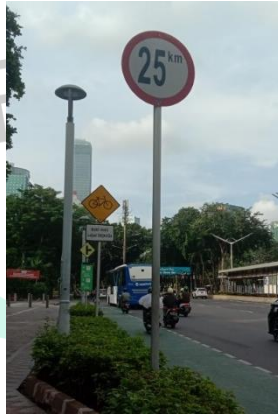
Gambar 4 14 Rambu batas kecepatan pengendara motor

pernyataan dari Narasumber A, telah dilakukan upaya untuk penyelesaian masalah ini dengan menerapkan rambu pengatur kecepatan bagi pengendara motor yang masuk ke jalur sepeda, dengan batas kecepatan yang diperbolehkan adalah 25 KM/Jam.

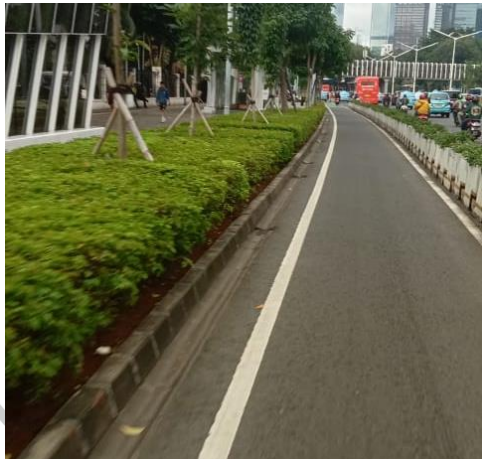
Tabel 4 8 Kondisi permukaan jalur pada jalur sepeda

Berdasarkan observasi di atas, permukaan jalur sepeda di luar pintu 6 telah memenuhi semua kriteria tersebut, maka dari itu, dapat dikatakan bahwa permukaan jalur sepeda sudah baik dan memberikan rasa nyaman bagi penggunanya.

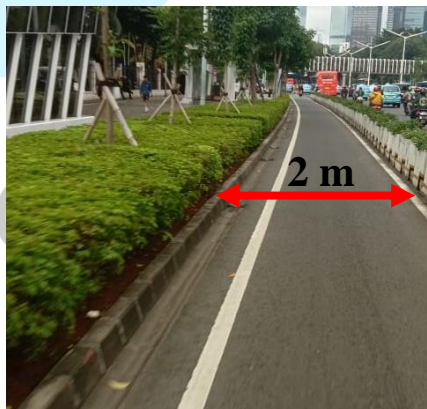
Tabel 4 9 Lebar jalur sepeda

Menurut *Cycle Infrastructure Design*, lebar jalur sepeda yang memadai penting untuk kenyamanan. Kenyamanan datang ketika pesepeda dapat memandu sepeda dengan leluasa tanpa merasa sempit. Jalur sepeda di luar pintu 6 GBK merupakan jalur sepeda satu jalur, maka, menurut Pedoman Perancangan Fasilitas Sepeda PUPR, lebar minimum jalur sepeda satu jalur adalah 1,44 meter, sedangkan lebar yang disarankan adalah 1,74 meter. Jalur sepeda di luar pintu 6 memiliki lebar 2 meter. Hal ini berarti jalur sepeda di luar pintu 6 sudah sangat cukup mengakomodasi manuver pesepeda dengan leluasa. Berdasarkan hal tersebut, aspek kenyamanan melalui lebar jalur sudah terpenuhi pada jalur sepeda di luar pintu 6.

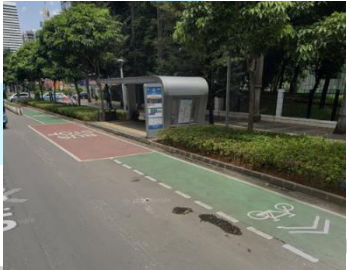
<p>Setiap persimpangan dan titik konflik sudah dipasang desain marka menerus dengan konsisten</p>
<p>Marka pintu 7 GBK</p>

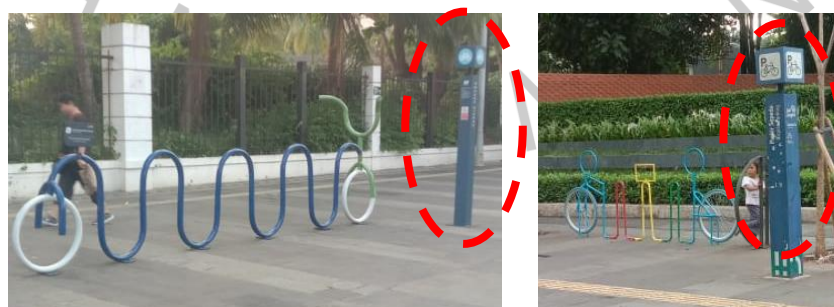
Tabel 4 12 Penanda fasilitas parkir

Kriteria Penilaian	Kondisi di Lapangan	Keterangan
Terletak di tempat yang terlihat jelas dan terdapat penerangan	X	Sebagian rak sudah di tempat jelas namun masih terapat satu rak yang tersembunyi , yaitu di JPO Polda Metro Jaya (terhalang tiang JPO dan vegetasi dari jalur hijau). Penerangan pada titik ini juga masih kurang.
Tempat mudah diakses	✓	Semua rak sudah mudah diakses. Fasilitas rak parkir sepeda terbuka bagi semua dan tidak memerlukan akses yang rumit.
Terdapat di dekat akses masuk simpul transit	✓	Sudah terdapat fasilitas parkir di setiap pintu masuk halte
Terdapat tanda/marka pembatas yang jelas	✓	Sudah diterapkan penanda fasilitas parkir
Terdapat peneduh	X	Semua rak parkir belum memiliki peneduh
Tidak menghalangi ruang bebas efektif jalur pejalan kaki dan pesepeda	✓	Rak parkir sudah pada tempatnya dan tidak ada yang menghalang jalur pejalan kaki atau ubin pemandu

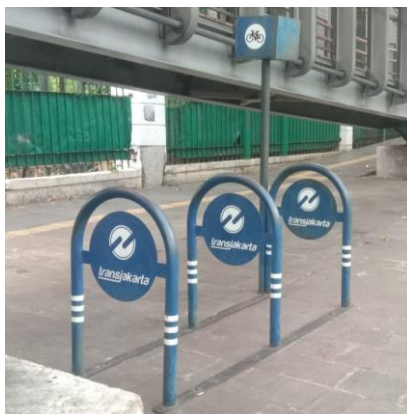
Tabel 4 13 Rak sepeda tersembunyi di balik JPO

Berdasarkan hal ini fasilitas parkir sepeda belum memenuhi ketentuan yang ada. Hal ini dapat dilihat dari masih terdapatnya rak parkir sepeda yang belum terlihat jelas / tersembunyi dan belum diterangi dengan baik. Sementara menurut *Cycle Infrastructure Design*, pengawasan/kejelasan (*surveillance*) adalah aspek penting untuk menjaga keamanan pada parkir sepeda, hal ini berarti terdapat ketidaksesuaian. Fasilitas parkir sepeda di luar pintu 6 juga belum memiliki peneduh yang dapat melindungi sepeda dari rusak akibat panas maupun hujan. Melihat hal ini, fasilitas parkir di luar pintu 6 sudah cukup baik dan mengakomodasi kebutuhan parkir sepeda, namun belum optimal.
