BAB IV HASIL DAN PEMBAHASAN

Survei lapangan dimaksud untuk mengetahui kondisi jalan sebelum dilakukan penelitian lebih lanjut. Survei dilakukan pada lokasi penelitian yaitu Jalan Raya Serpong Ruas Muncul – Gunung Sindur sepanjang 2,1 km. Dalam survei tersebut, peneliti terlebih dahulu melakukan pembagian segmen yang mana dimaksud untuk memudahkan peneliti dalam melakukan survei selanjutnya. Jalan dibagi menjadi 21 segmen yang mana setiap segmen mempunyai panjang 100 m dengan lebar 7,5 m sehingga luas per-segmen pada penelitian ini adalah 750 m^2 . Pembagian segmen jalan ditunjukkan pada Gambar 4.1.

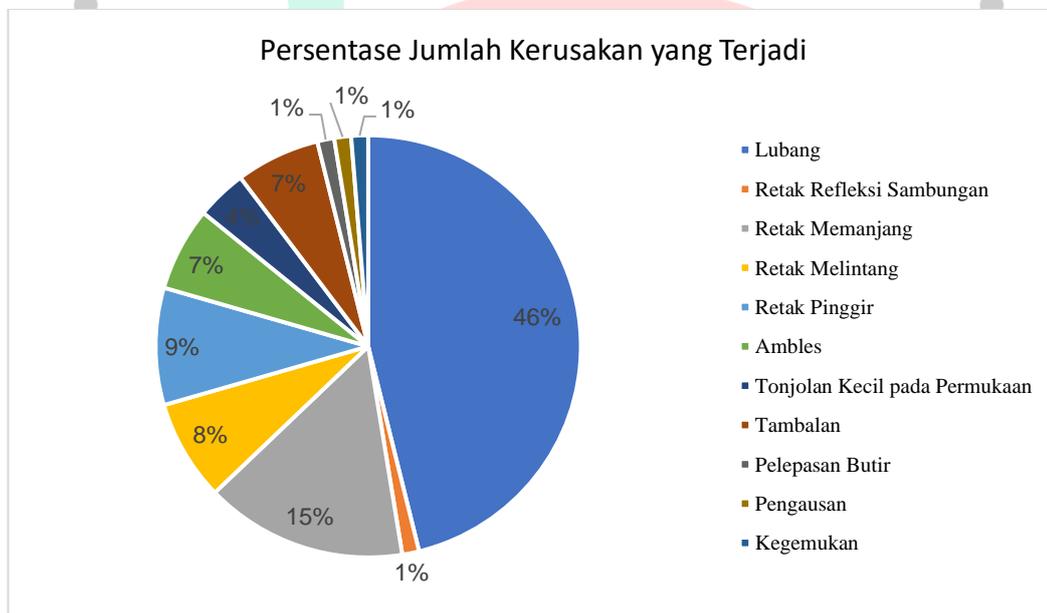
Gambar 4.5 Grafik Persentase Jumlah Kerusakan pada Jalan Raya Serpong Ruas Muncul – Gunung Sindur

Dari Tabel 4.3 diperoleh grafik untuk persentase jumlah kerusakan yang terjadi pada Jalan Raya Serpong Ruas Muncul – Gunung Sindur sebagaimana ditunjukkan pada Gambar 4.5. Dalam gambar tersebut dapat diperoleh bahwa berdasarkan jumlah kerusakan, lubang memiliki persentase tertinggi yaitu 46% dengan jumlah sebanyak 36 buah.

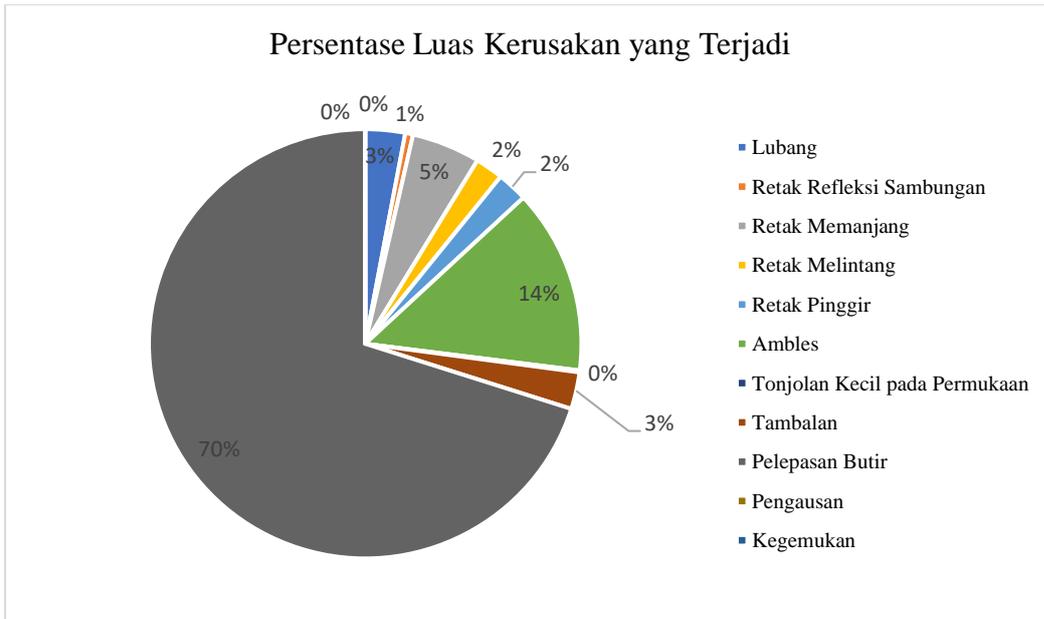
Gambar 4.6 Grafik Persentase Luas Kerusakan pada Jalan Raya Serpong Ruas Muncul – Gunung Sindur

Dari Tabel 4.3 dapat diperoleh juga grafik persentase luas kerusakan yang terjadi sebagaimana ditunjukkan pada Gambar 4.6. Pada gambar tersebut, dapat dinyatakan bahwa pelepasan butir memiliki persentase tertinggi yaitu sebesar 70,08% terhadap total luas kerusakan dan 2,857% terhadap luas jalan keseluruhan.

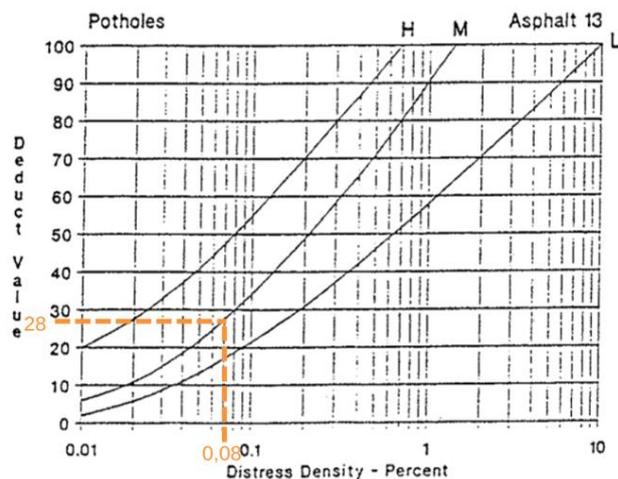
Gambar 4.7 Kurva DV untuk Lubang pada Segmen 1

Setelah diperoleh hasil *density* yaitu sebesar 0,08%, maka selanjutnya dihubungkan dengan kurva DV untuk jenis kerusakan lubang atau sesuai dengan Gambar 2.31.

Jadi, berdasarkan Gambar 4.7 diperoleh nilai DV sebesar 28.

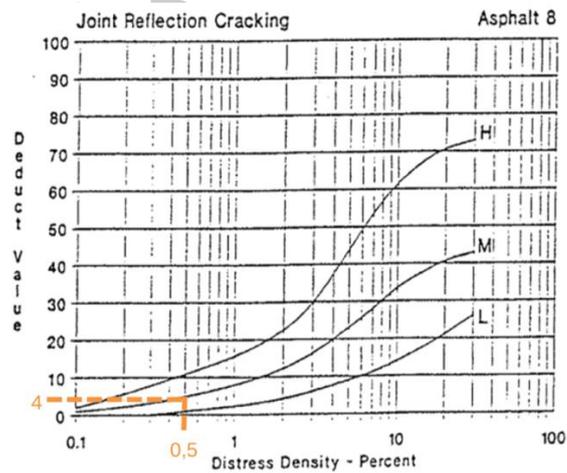
Gambar 4.8 Kurva DV untuk Retak Refleksi Sambungan pada Segmen

Setelah diperoleh hasil *density* yaitu sebesar 0,05%, maka selanjutnya dihubungkan dengan kurva DV untuk jenis kerusakan lubang atau sesuai dengan Gambar 2.31.

Jadi, berdasarkan Gambar 4.8 diperoleh nilai DV sebesar 4.

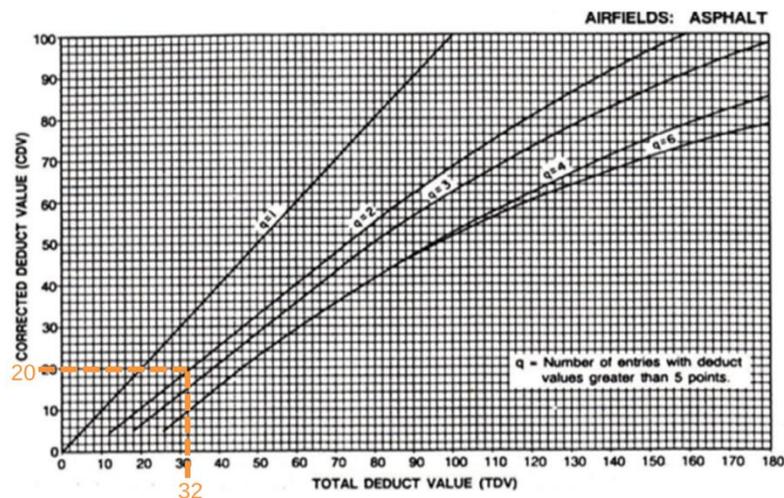
Gambar 4.9 Kurva CDV pada Segmen 1

Berdasarkan nilai TDV yang dihasilkan yaitu sebesar 32 dan terdapat dua jenis kerusakan yang terjadi sehingga nilai $q = 2$, maka kedua nilai tersebut dihubungkan dengan kurva *corrected deduct value* (CDV) atau sesuai dengan Gambar 2.38.

Jadi, berdasarkan Gambar 4.9 diperoleh nilai CDV sebesar 20.

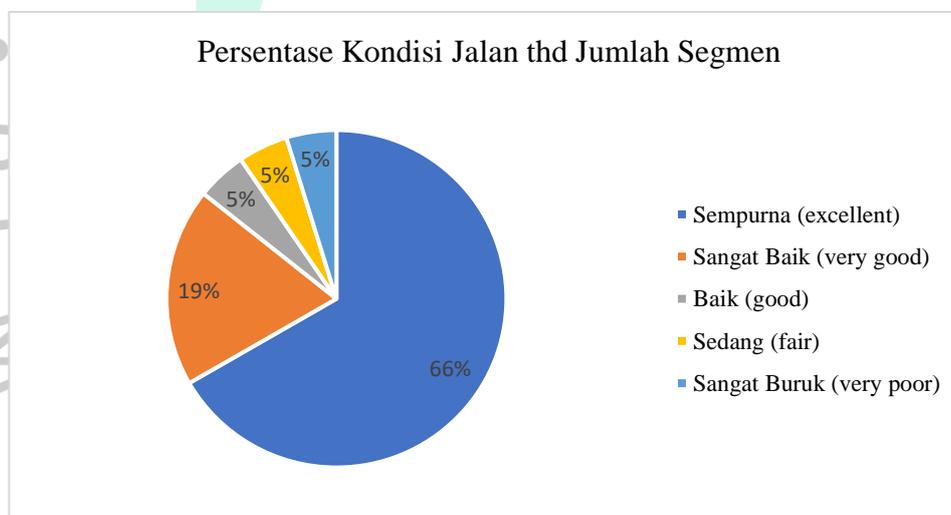
Gambar 4.10 Grafik Persentase Kondisi Jalan Terhadap Jumlah Segmen Berdasarkan Metode PCI

Berdasarkan Gambar 4.10 yang merupakan grafik persentase kondisi jalan terhadap jumlah segmen, dapat dilihat bahwa sempurna (*excellent*) memiliki persentase sebesar 66%, sangat baik (*very good*) sebesar 19%, baik (*good*) sebesar 5%, sedang (*fair*) sebesar 5%, dan sangat buruk (*very poor*) sebesar 5%. Dengan demikian, dapat dinyatakan bahwa kondisi jalan sempurna (*excellent*) memiliki persentase paling tinggi.

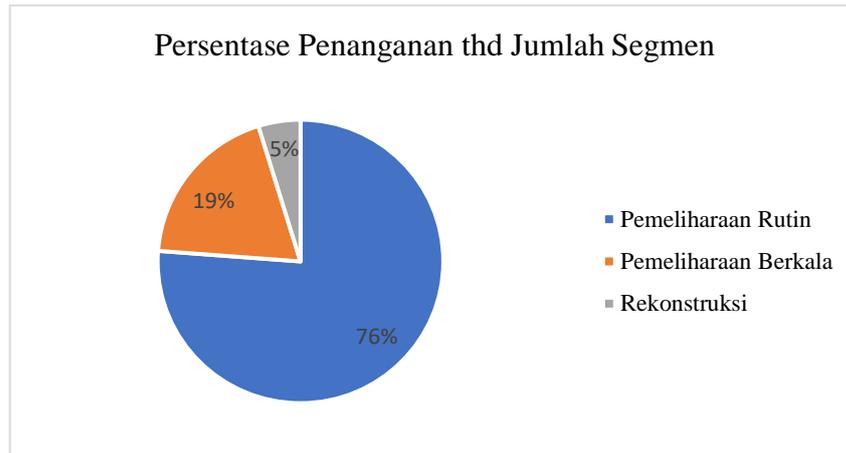
Gambar 4.11 Grafik Persentase Penanganan Jalan Terhadap Jumlah Segmen Berdasarkan Metode PCI

Berdasarkan Gambar 4.11 yang merupakan grafik persentase penanganan jalan terhadap jumlah segmen, dapat dilihat bahwa pemeliharaan rutin memiliki persentase sebesar 76%, pemeliharaan berkala sebesar 19%, dan rekonstruksi sebesar 5%. Dengan demikian, dapat dinyatakan bahwa kondisi jalan pemeliharaan rutin memiliki persentase paling tinggi.

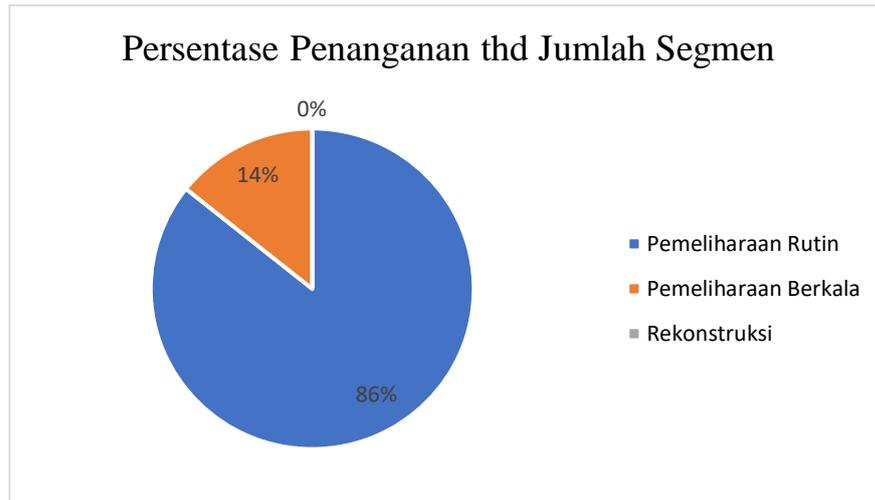
Gambar 4.12 Grafik Persentase Penanganan Terhadap Jumlah Segmen Berdasarkan Metode Bina Marga

Berdasarkan Gambar 4.12 yang merupakan grafik persentase penanganan terhadap jumlah segmen, dapat lihat bahwa pemeliharaan rutin memiliki persentase sebesar 86%, pemeliharaan berkala sebesar 14%, dan rekonstruksi sebesar 0%. Dengan demikian, dapat dinyatakan bahwa pemeliharaan rutin memiliki persentase paling tinggi.

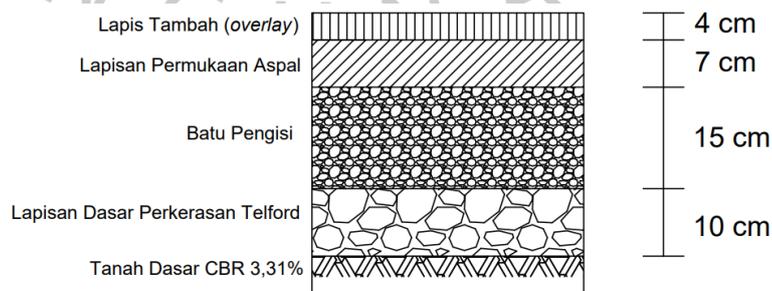
Gambar 4.14 Konstruksi Perkerasan dengan Lapis Tambah (*Overlay*) Pada Jalan Raya Serpong Ruas Muncul – Gunung Sindur

$$\begin{aligned}
 D_{OL} &= \frac{(SN_f - SN_{eff})}{a_{OL}} \\
 &= \frac{(4,8 - 4,24)}{0,44} \\
 &= 1,3 \text{ inch} = 3,30 \text{ cm} \approx 4 \text{ cm}
 \end{aligned}$$

Jadi, tebal lapis tambah yang dibutuhkan adalah 4 cm dengan hasil akhir konstruksi perkerasan yang ditunjukkan pada Gambar 4.14.

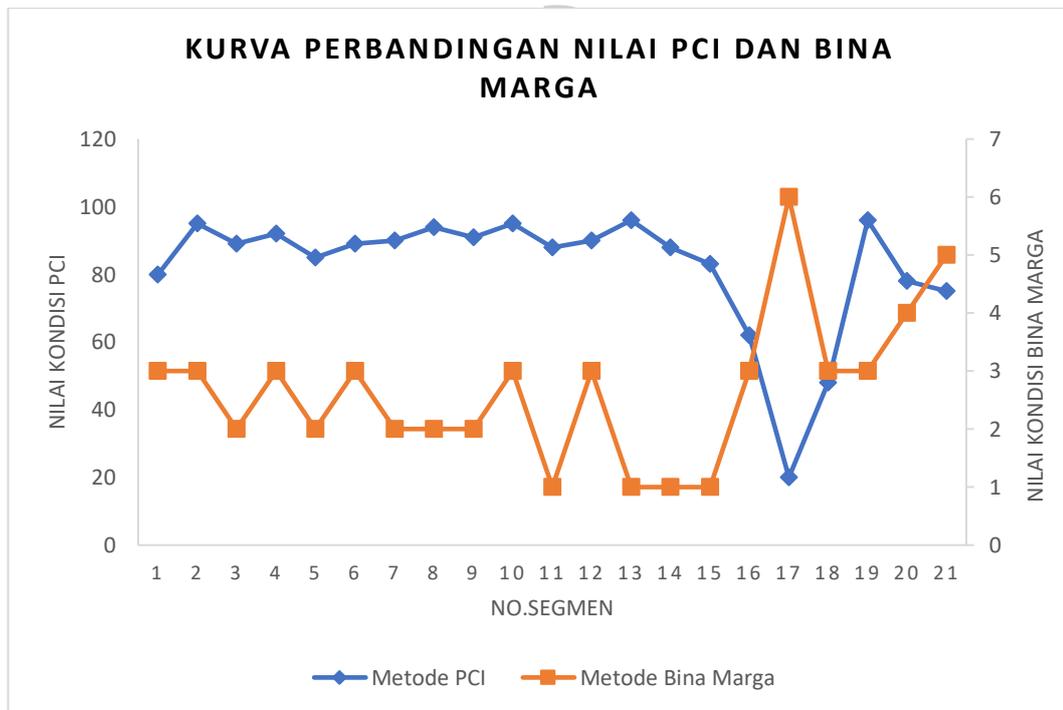
Gambar 4.23 Kurva Perbandingan Nilai Kondisi PCI dengan Bina Marga

Dari Gambar 4.23 dapat menunjukkan bahwa pada metode PCI (warna biru) terjadi penurunan yang cukup signifikan pada nomor segmen 17 sedangkan pada metode Bina Marga (warna oranye) segmen tersebut justru mengalami kenaikan. Berdasarkan metode PCI makin rendah nilai kondisinya maka kondisi jalan semakin memburuk sedangkan berdasarkan metode Bina Marga makin rendah nilai kondisinya justru jalan dalam kondisi semakin membaik. Berdasarkan kurva tersebut, segmen 17 mempunyai nilai PCI sebesar 20. Sesuai dengan penentuan kondisi jalan dan penanganannya, maka jika nilai yang dihasilkan ≤ 20 dapat dinyatakan bahwa jalan mempunyai kondisi sangat buruk (*very poor*) dengan penanganannya berupa rekonstruksi. Lain halnya dengan metode PCI, berdasarkan kurva tersebut untuk segmen 17 menunjukkan nilai kondisi Bina Marga sebesar 6

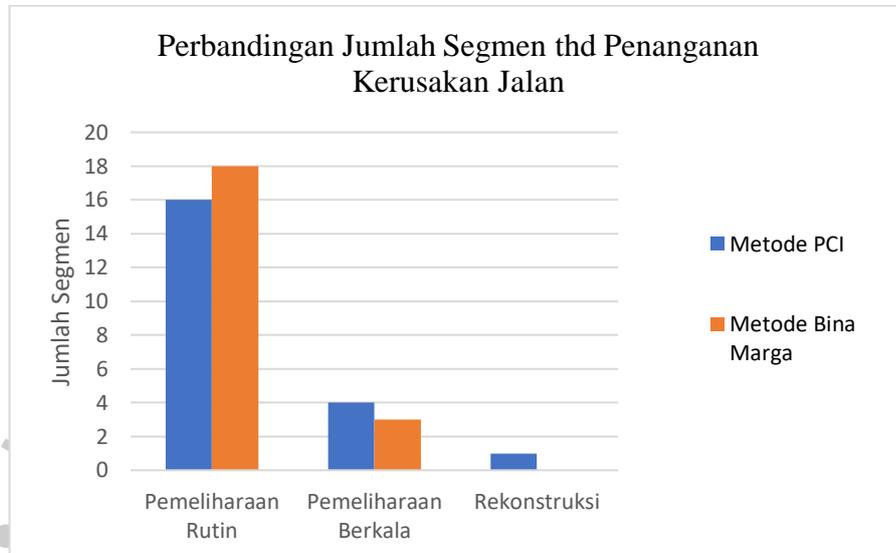
Gambar 4.26 Grafik Perbandingan Jumlah Segmen terhadap Penanganan Kerusakan Jalan

Dari Tabel 4.61, dapat diperoleh grafik perbandingan jumlah segmen terhadap penanganan kerusakan jalan yang ditunjukkan pada Gambar 4.18. Pada grafik tersebut metode PCI ditunjukkan oleh warna biru sedangkan metode Bina Marga ditunjukkan oleh warna oranye. Dapat dilihat bahwa untuk penanganan dengan pemeliharaan rutin pada metode PCI terdapat 16 buah segmen sedangkan pada metode Bina Marga terdapat 18 buah segmen, untuk pemeliharaan berkala pada metode PCI terdapat 4 buah segmen sedangkan pada metode Bina Marga terdapat 3 buah segmen, dan untuk rekonstruksi pada metode PCI terdapat 1 buah segmen sedangkan pada metode Bina Marga tidak terdapat.
