#### 4.3.5 Penilaian Tingkat Risiko Pada Pekerjaan Pembesian Kolom

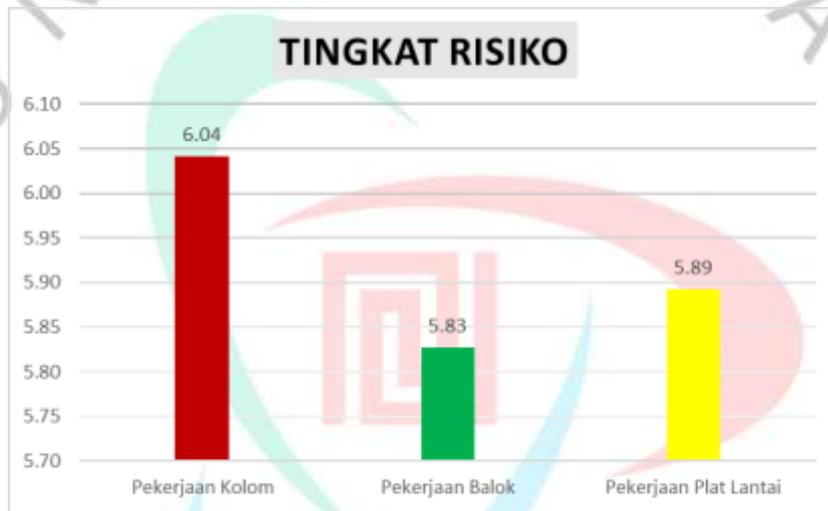
Gambar 4.13 Grafik Tiap Tingkat Resiko Pekerjaan

1. Pelaksanaan pada pekerjaan kolom 6.04, masuk dalam kategori level sedang
2. Pelaksanaan pada pekerjaan balok 5.83, masuk dalam kategori level sedang
3. Pelaksanaan pada pekerjaan plat lantai 5.89, masuk dalam kategori level sedang

Sesuai dari Gambar 4.10 maka analisa yang peneliti dapatkan adalah pekerjaan balok menjadi pekerjaan yang mendapatkan nilai tingkat risiko yang paling kecil sehingga dapat disimpulkan bahwa pekerjaan balok memiliki pekerjaan yang lebih baik dibandingkan pekerjaan yang lain sehingga mendapatkan nilai tingkat risiko 5.83 yang artinya pekerjaan balok memiliki pekerjaan yang menghasilkan kesalahan dan penyimpangan lebih kecil dari apa yang direncanakan dan jadwalkan dan pekerjaan juga paling mendekati dengan spesifikasi, tetapi pada Gambar 4.10 pada pekerjaan kolom memiliki nilai tingkat risiko paling besar senilai 6.04 yang termasuk dalam kategori level sedang. Secara keseluruhan untuk pekerjaan Kolom, Balok dan Plat Lantai menunjukkan tingkatan risiko pada level sedang. Terkait metode pelaksanaan pekerjaan yang tidak tepat dengan spesifikasi
