### **BAB III**

## **PELAKSANAAN KERJA PROFESI**

### 3.1 Proyek Apartement Emerald Bintaro Tower C

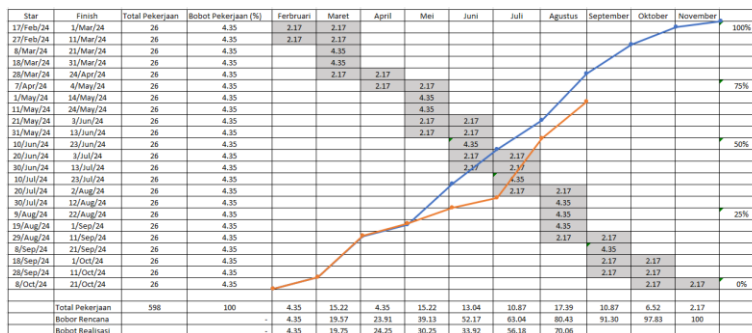
**Gambar 3.7. Kurva S Pekerjaan Acian Dinding**  
 Sumber: Mapping Apartemen Emerald Bintaro Tower C, 2024

Kurva-S pada Gambar 3.7 menggambarkan peningkatan pada progres pekerjaan acian dinding. Sejak awal pekerjaan pada Februari 2024 pekerjaan konsisten mengacu pada target awal namun terdapat perlambatan pada bulan Juni sebesar 18,25% karena keterlambatan pekerjaan pemasangan konduit elektrik yang belum selesai. Hal ini menunjukkan bahwa perlu ada penyesuaian yang dilakukan agar dapat mencapai penyelesaian sesuai target pada bulan November 2024.

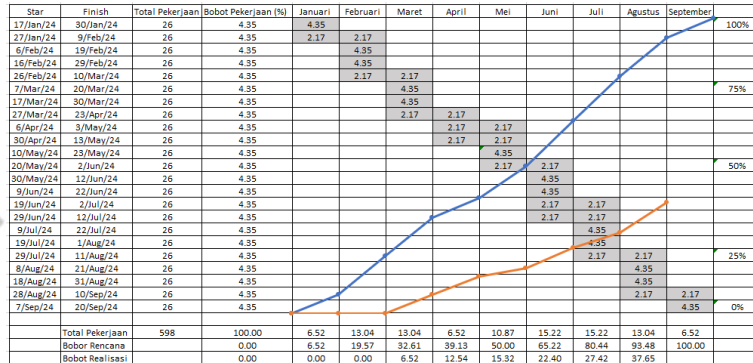
**Gambar 3.9. Kurva S Pekerjaan Cat Dinding**  
 Sumber: Mapping Apartemen Emerald Bintaro Tower C, 2024

Kurva-S pada Gambar 3.9 menggambarkan peningkatan pada progres pekerjaan cat dinding. Sejak awal pekerjaan pada Februari 2024 pekerjaan mengalami perlambatan menunggu penyesuaian kelembaban dari permukaan acian dinding, pekerjaan baru dimulai pada bulan juni dengan kemajuan sebesar 6.52%. Hal ini menunjukkan bahwa perlu ada penyesuaian yang dilakukan agar dapat mencapai penyelesaian sesuai target pada bulan September 2024.

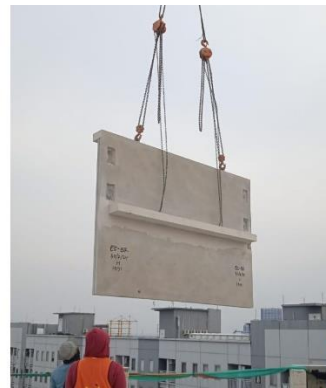
**Gambar 3.14 Precast Beton : Motive Mulia**

Dinding beton sendiri memiliki ketahanan api yang paling tinggi diantara material lain. Berdasarkan Standar Eropa (EN 13501-1:2007-A1:2009), beton diklasifikasikan sebagai material A1 dengan ketahanan api yang paling kuat. Precast sendiri ditempatkan pada fasad bangunan sehingga dalam hal ini dapat menahan api keluar ruangan atau merambat melalui fasad ke ruang lainnya.

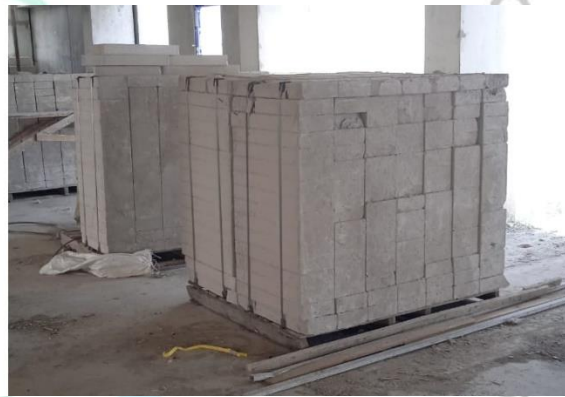
**Gambar 3.16. Dinding Bata : Jaya Celcon**

Jaya Celcon mengklaim dapat tahan dengan api dalam waktu 1/2 jam dan dapat menjadi material yang mampu menghalangi api berpindah tempat.

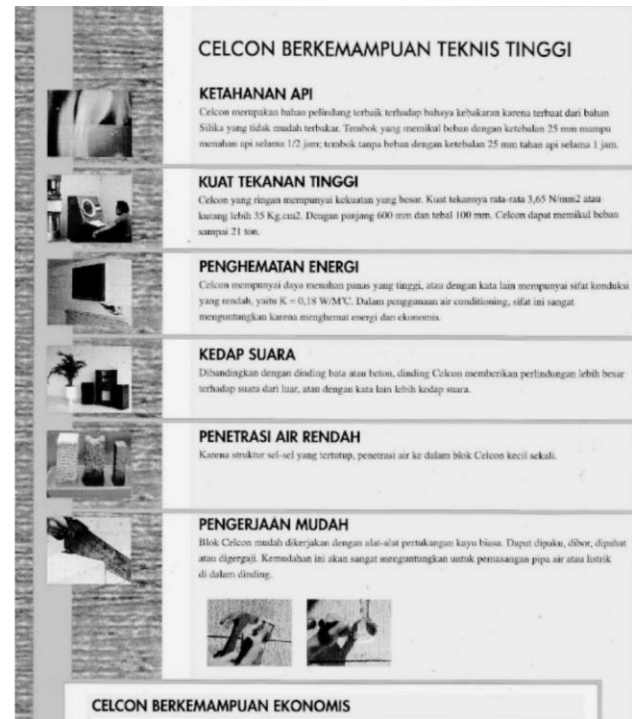
**Gambar 3.17. Brosur Spesifikasi Jaya Celcon**

Berdasarkan hal ini, jaya celcon sudah sesuai dengan Permen PU26-2008 sebagai material konstruksi tahan api.

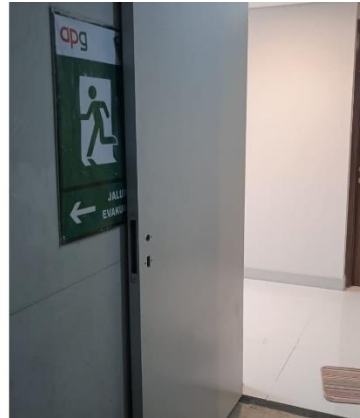
**Gambar 3.19. Pintu Besi : Spectrum Unitech**

Pintu Besi yang ditempatkan pada area tangga darurat apartemen merupakan pintu besi yang memiliki ketahanan terhadap api.

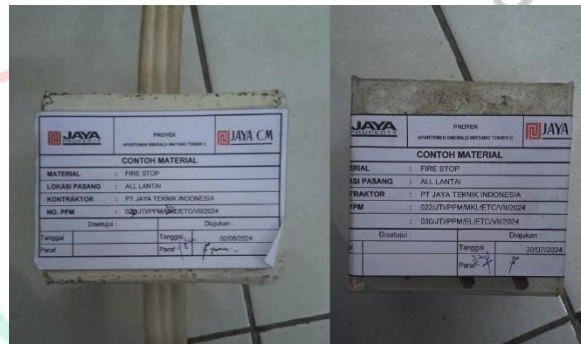
**Gambar 3.22. Fire Stop : PT Sapta Persada Agung**

Terdapat 2 jenis fire stop yang diimplementasikan dalam bangunan yaitu dengan material Beton B0 dilapisi gypsum, dan *Rock woll* dengan dilapisi sealer tahan api. Fire stop ini dapat menahan api hingga 2 jam, hal ini sudah sesuai dengan Permen PU26-2008 pada bagian penahan api.

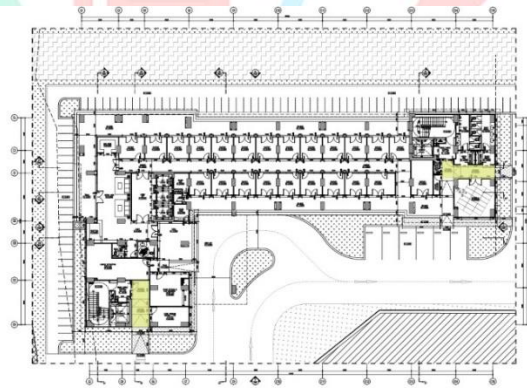
**Gambar 3.26. Penempatan Eksit**

Terdapat empat eksit pintu dua di atas dan dua di bawah. Pada eksit pintu bawah tidak secara langsung mengarah keluar bangunan namun tidak lebih dari 10 meter menuju area terbuka sehingga hal ini sesuai dengan regulasi yang ada.

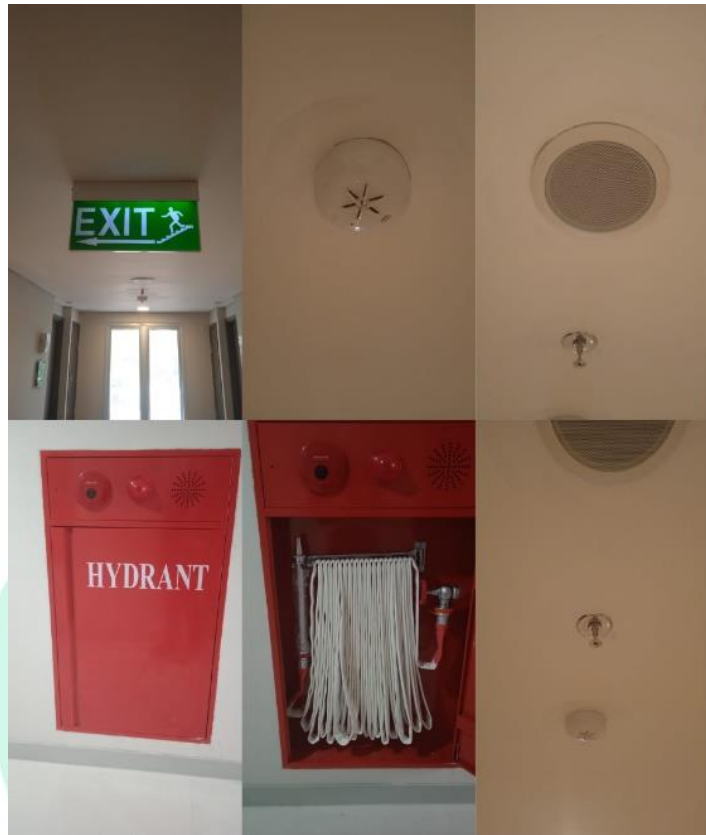
**Gambar 3.27. Sarana Pendukung**

Terdapat beberapa sarana pendukung dalam proses evakuasi, seperti *heat detector* untuk mendeteksi panas, sound system sebagai pengarah dan *Indoor Hydrant Box* (IHB) yang dapat membantu proteksi kebakaran area koridor.

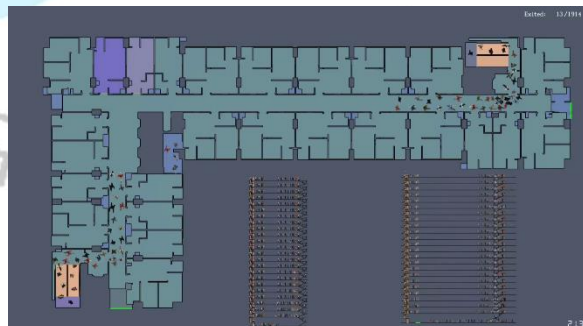
**Gambar 3.28. Pergerakan Awal Evakuasi Literasi 1**

Pada satu menit pertama, penghuni langsung menuju tangga terdekat sesuai dengan unit mereka masing-masing. Berdasarkan gambar dapat dilihat bahwa terdapat dua pembagian zona pergerakan penghuni yaitu pada area kiri bawah sebagai zona satu dan kanan atas sebagai zona dua.

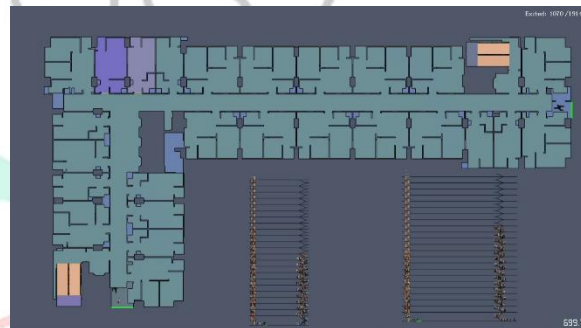
**Gambar 3.29. Pergerakan Pertengahan Evakuasi Literasi 1**

Pada pertengahan waktu evakuasi, jumlah penghuni telah berkurang sebanyak 1070 orang pada waktu 699 detik atau 11,65 menit.

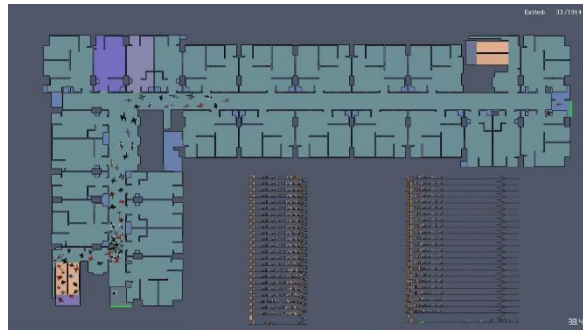
**Gambar 3.32. Pergerakan Awal Evakuasi Literasi 2**

Pada satu menit pertama, penghuni langsung menuju tangga zona satu sehingga penghuni yang unitnya cukup jauh perlu menempuh waktu lebih lama untuk menuju zona satu.

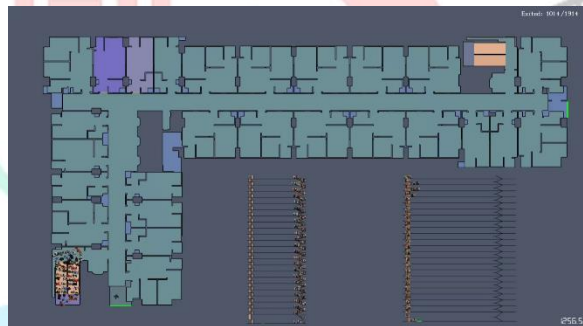
**Gambar 3.33. Pergerakan Pertengahan Evakuasi Literasi 2**

Pada pertengahan waktu evakuasi, jumlah penghuni telah berkurang sebanyak 1014 orang pada waktu 1256 detik atau 20,9 menit.

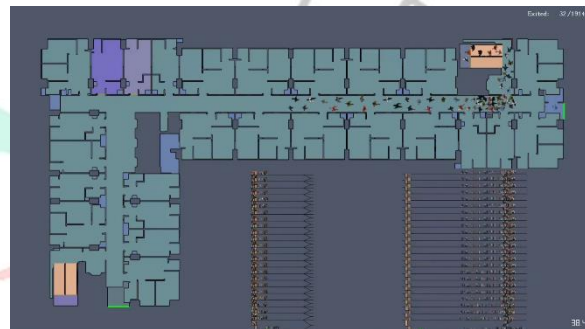
**Gambar 3.36. Pergerakan Awal Evakuasi Literasi 3**

Pada skema kali ini, hanya tangga zona dua yang dapat digunakan untuk mendukung evakuasi sehingga penghuni harus menuju tangga yang terdapat pada zona satu untuk melakukan evakuasi.

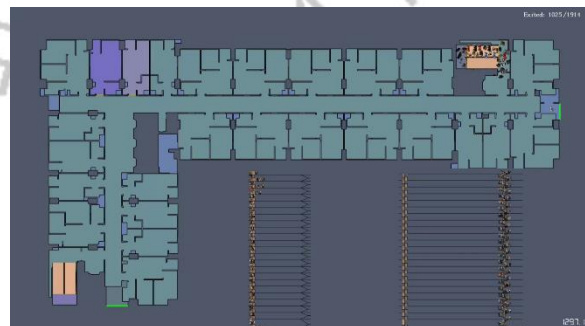
**Gambar 3.37. Pergerakan Pertengahan Evakuasi Literasi 3**

Pada pertengahan waktu evakuasi, jumlah penghuni telah berkurang sebanyak 1025 orang pada waktu 1297 detik atau 21,6 menit.

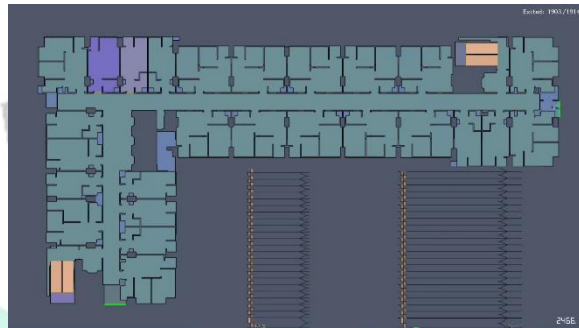
**Gambar 3.38. Pergerakan Akhir Evakuasi Literasi 3**

Pada akhir waktu evakuasi, jumlah penghuni telah keluar sebanyak 1903 orang pada waktu 2466 detik atau 41,1 menit.

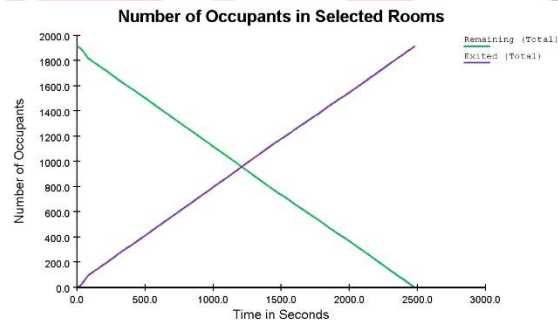
**Gambar 3.39. Grafik Simulasi Literasi 3**

Dari hasil simulasi yang dilakukan terdapat grafik yang dibuat berdasarkan data yang ada, dapat dilihat bahwa pergerakan orang yang keluar dan waktu keluar yang cenderung stabil dengan waktu 41,3 menit.

Dari hasil simulasi tercatat terdapat 1914 orang yang berada di dalam bangunan dengan keadaan kecepatan ideal manusia normal yaitu 1,19 m/s., dengan waktu evakuasi yang berbeda berdasarkan literasi yang dibuat.

- Literasi 1 semua tangga digunakan waktu 1350 detik atau 22,5 menit.
- Literasi 2 tangga zona 1 digunakan waktu 2413 detik atau 40,2 menit
- Literasi 3 tangga zona 2 digunakan waktu 2479 detik atau 41,3menit
