BAB IV

HASIL DAN PEMBAHASAN PENELITIAN

4.1.1 Taman Kebayoran Bintaro

4.2. Analisis Kelayakan Berdasarkan Penerapan Komponen Desain Perancangan Arsitektur Lansekap

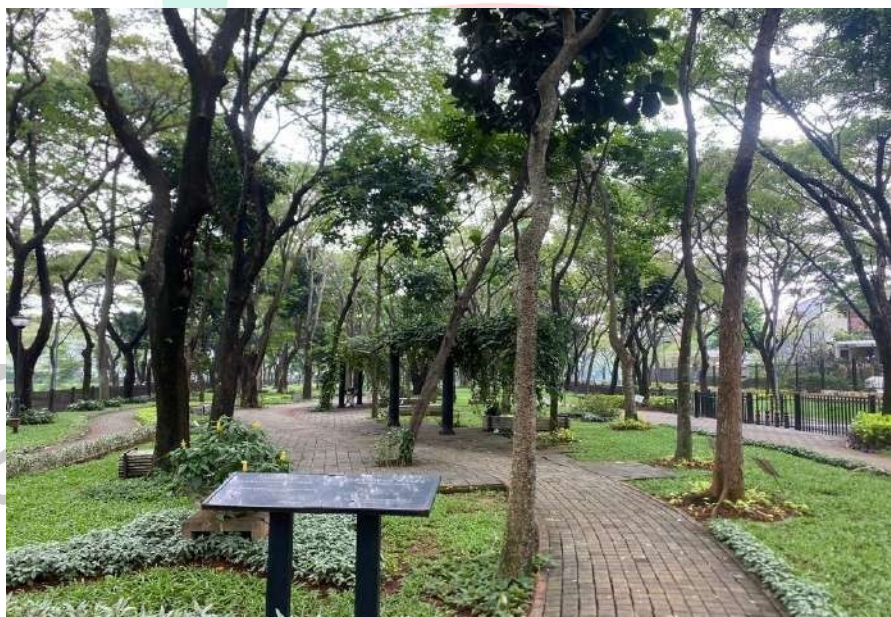
Gambar 4. 1 kondisi taman kebayoran bintaro

Taman Kebayoran Bintaro Berlokasi di Jl. Kebayoran Residence Pondok Jaya, Kecamatan Pondok Aren, Kota Tangerang Selatan, Banten Taman Kebayoran bintaro ini mempunyai bentuk taman yang unik karena berada di tengah-tengah Kawasan permukiman perumahan Kawasan Bintaro jaya fungsi utama dari taman Kebayoran Bintaro Sebagai media aktivitas bagi masyarakat permukiman bintaro dan fungsi

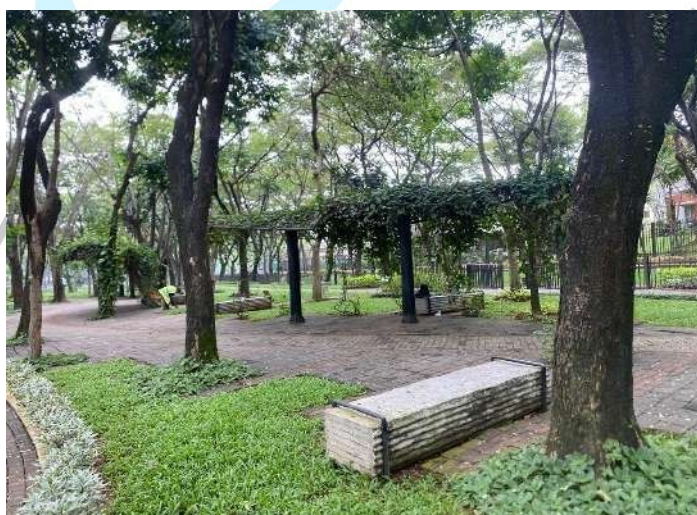
Gambar 4. 3 kondisi taman kebayoran

Hasil observasi yang dilakukan taman kebayoran ini mempunyai area 3,4 hektar dan mempunyai area yang berbeda kegiatannya, adapun yang sangat terawat terlihat dari penataan vegetasi yang sudah terawat dengan baik penataan sudah dilakukan bahkan terdapat aktivitas perawatan pada taman oleh pihak pengelola di setiap hari. Adapun yang tidak terawat terlihat dari fasilitasnya yang kurang diperhatikan mengenai kursi pengunjung yang karat dan berlumut. Merikut merupakan grafik hasil kuesioner dan hasil dokumentasi mengenai taman kebayoran.

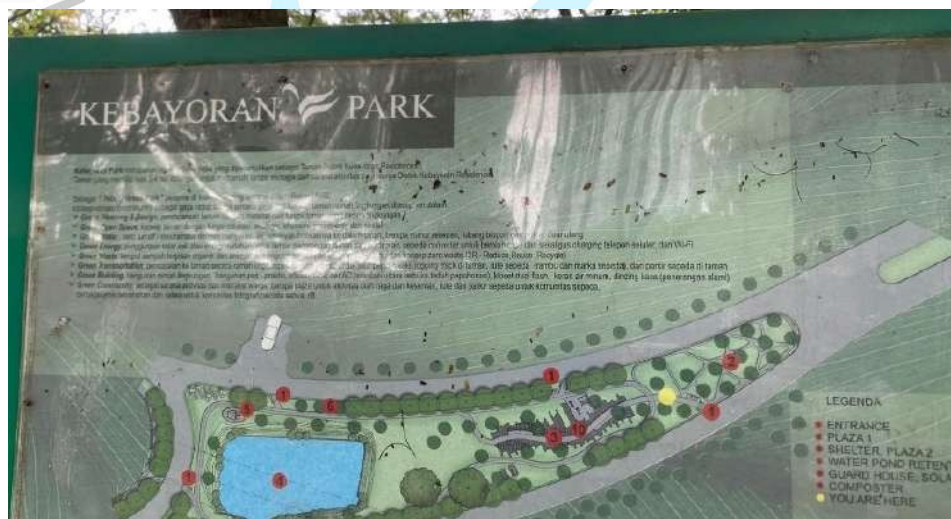
Gambar 4. 9 Peta Rancangan Rekayasa Lansekap Taman Kebayoran Bintaro

Observasi yang dilakukan oleh peneliti pada Rekayasa lansekap taman kebayoran sangat diperhatikan, mengenai seni dan ilmu pengetahuan mengenai lansekap dapat terlihat pada *site plane* rancangan taman kebayoran yang memiliki bentuk yang dinamis terlihat keindahan seni pada bentuk taman, rancangan *jogging track* dan *desain shelter* Terlihat Pada Gambar 4.9. Ilmu pengetahuan mengenai lansekap terlihat pada aplikasi desain yang di terapkan pada taman kebayoran, mengenai bahan lansekap yang digunakan, penataan tanaman mulai dari vegetasi semak hingga perdu, sirkulasi bagi pengunjung baik pejalan kaki atau kendaraan, skala, kenyamanan dan dreinase. Semua mengenai ilmu pengetahuan lansekap sudah direncanakan dengan baik pada taman kebayoran seperti gambar 4.9.

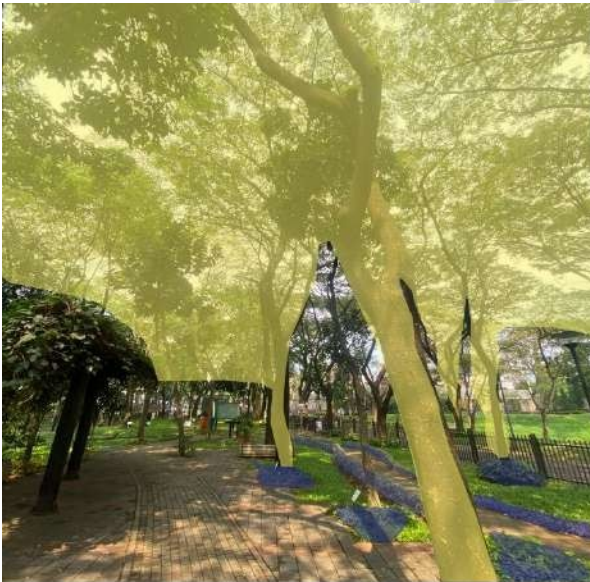
Gambar 4.13 Analisis Softscape Vegetasi

Elemen Softscape atau elemen lunak yang berada di taman kebayoran yang digunakan berupa vegetasi dan air, vegetasi yang digunakan tidak hanya membuat taman kebayoran memiliki estetika melainkan vegetasi yang digunakan dapat menambah kualitas udara. Pada lingkungan Adapun vegetasi yang digunakan pada taman kebayoran sangat beragam seperti vegetasi peredu, vegetasi yang bersifat peneduh terlihat pada tajuknya yang besar, vegetasi pelantai dan tanaman hias. terlihat pada gambar 4.13.

Tanaman-tanaman ini terawat dengan baik, hanya perlu dilakukan pemeliharaan yang teratur pada vegetasi terutama pada batang dan tajuk besar jika tidak dilakukan pemeliharaan tanaman dapat memberikan efek buruk kepada

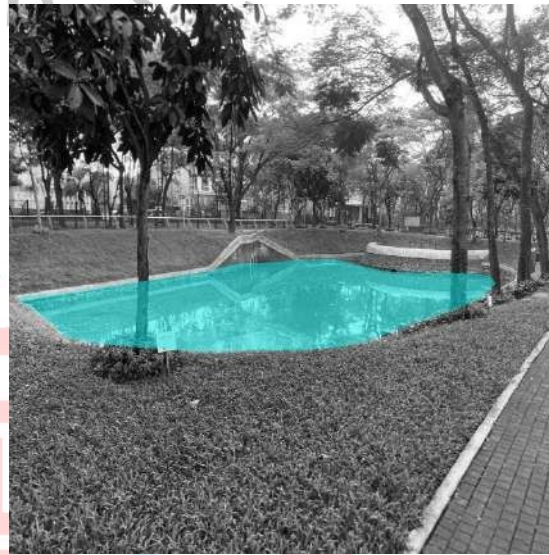
Gambar 4.12 Analisis Softscape Air Tama
Kebayoran Bintaro

pengunjung dan taman menjadi tidak terawat selain vegetasi elemen softscape yang berada pada taman kebayoran yaitu air terdapatnya aliran air yang bersumber dari permukiman rumah pada Kawasan bintaro yang mengalir pada danau yang nantinya akan dialirkan pada roil kota letak danau ini berada di kiri taman sebagai area resapan dengan keberadaan danau pada taman kebayoran dapat menimbulkan efek ketenangan, reflektif karena mendengarkan pergetakan suara dari air terlihat pada gambar 4.12.

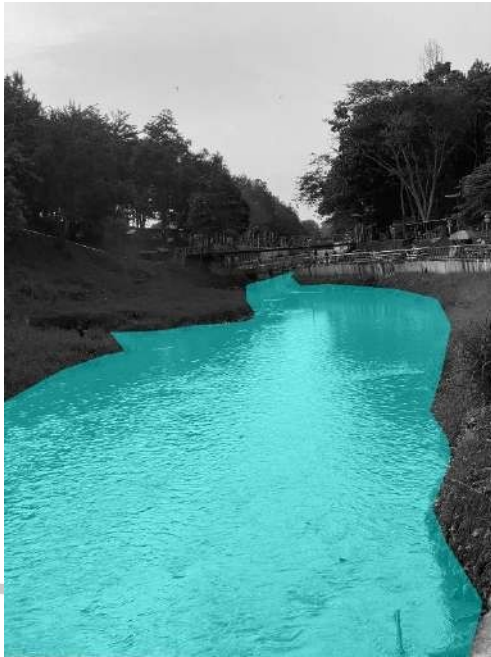
Gambar 4. 14 Analisis Softscape air Taman Kota II BSD

Dibandingkan dengan softscape yang berada ditaman kota II BSD vegetasi yang digunakan beragam jenisnya yang mendominasi vegetasi peneduh di setiap area pada taman menggunakan vegetasi peneduh mulai dari area parkir kendaraan, area bersantai dan area lainnya, untuk penguasaan vegetasi tanaman hias berada diarea akses masuk taman kondisi vegetasi yang berada di taman kota BSD cenderung kurang terawat terutama pada area yang di tanam vegetasi peneduh. Elemen *soft scape* lainnya berupa air yang terdapat pada area taman kota II BSD

berupa sungai telah dirancang dengan baik terdapat area pejalan kaki pada sisi samping aliran sungai pengunjung dapat merasakan relaksasi dari pergerakan suara air pada taman kota II BSD. Berikut Merupakan Gambaran Mengenai Softscape Yang Terdapat Pada Taman Kebayoran Dan Taman Kota II Bsd.

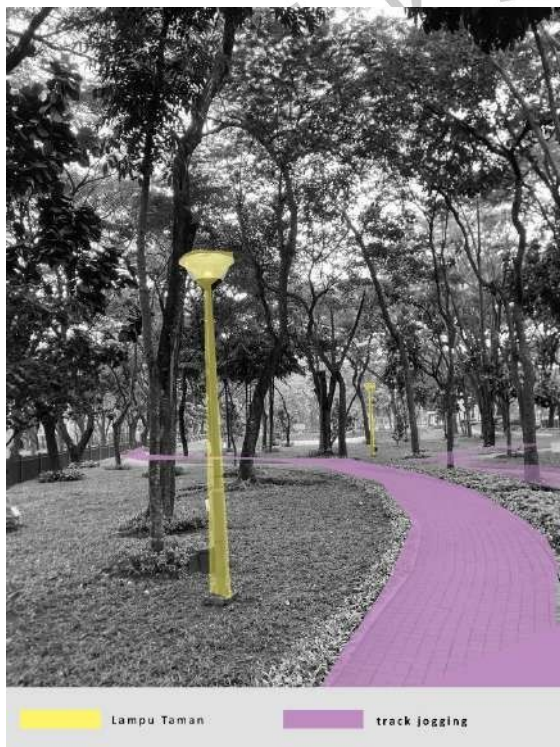
Gambar 4. 17 Hardscape jogging track dan lampu

Elemen *Hardscape* atau elemen perkerasan yang terdapat pada taman kebayoran bintaro berupa area shaleter ,kursi, dan beberapa pot tanaman mnggunakan material beton. Adapun elemen perkerasan lainnya yaitu berupa lampu taman, pagar yang mengelilingi taman yang menggunakan material besi dan terdapat perkerasan dengan material paving block pada area parkir sepeda , dan jalur jogging (terlihat pada gambar 4.16 sampai 4.18). Untuk elemen hardscape pada taman kebayoran menurut hasil observasi yang dilakukan masih perlu adanya perawatan karena terdapat material yang kurang layak untuk dipergunakan seperti besi pada shaleter korosi, dan material beton sudah berlumut jika dibandingkan dengan taman kotaII BSD elemen *hardscape* atau perkerasan berupa area track jogging ,kursi taman , tempat sampah, area bersantai atau plaza yang terbuat dari

beton ataupun material kayu yang dipergunakan sebagai kursi, terdapat pagar pembatas sungai dengan material besi, penggunaan lampu taman, penggunaan paving block pada area parkir. Menurut hasil observasi penggunaan elemen hardscape pada taman kota II BSD lebih bervariasi dan perlu dipertahankan mengenai keterawatan pada material hardscape sebagai penentu kelayakan taman. Berikut merupakan gambaran mengenai hardscape yang berada di taman kebayoran dan taman kotaII BSD.

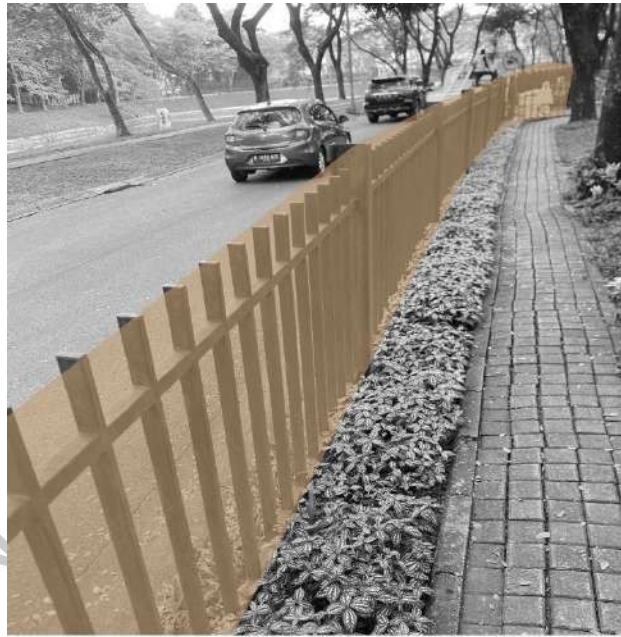
Gambar 4. 18 Hardscape Pembatas Taman Kebayoran Bintaro

— Pagar / pembatas Taman

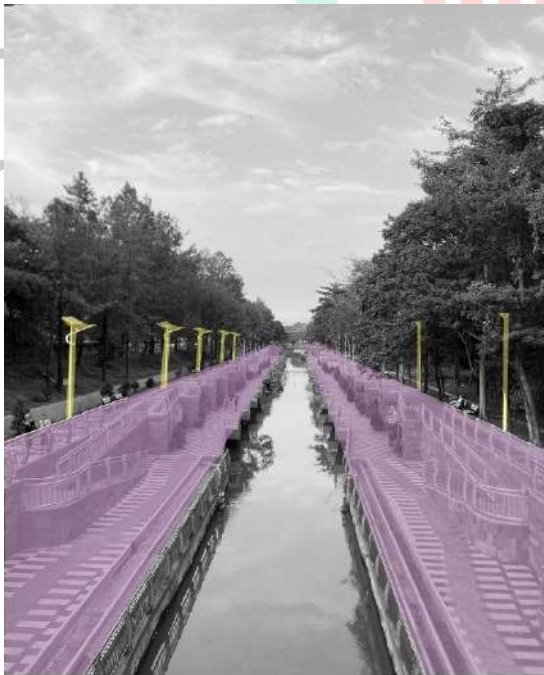
Gambar 4. 20 Hardscape Jogging Track dan Lampu taman Taman Kota II BSD

— Lampu taman — track jogging —

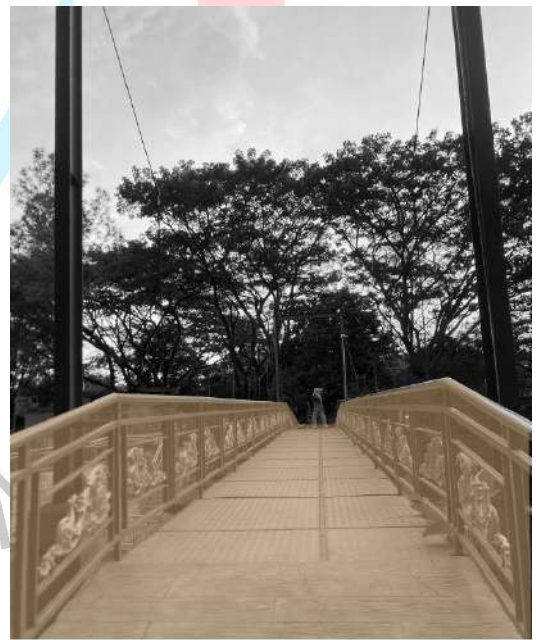
Gambar 4. 19 Hardscape Jembatan Penyebrangan sungai Taman Kota II BSD

— Jembatan

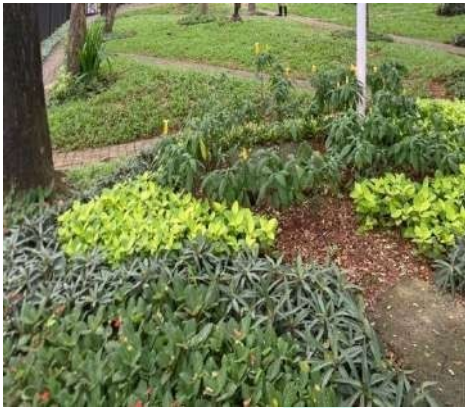
Gambar 4. 29 Penataan Tanaman Hias Taman Kebayoran Bintaro

Penataan tanaman pada taman merupakan sebuah tindakan yang dapat menghasilkan estetika dan memberikan efek sirkulasi udara yang baik pada taman dari hasil observasi yang telah dilakukan pada penelitian ini penataan vegetasi pada taman kebayoran cenderung sudah tertata dengan baik terlihat dari akses menuju taman terlihat tanaman hias yang tertata dengan baik dan membentuk sebuah pola yang mengikuti *track jogging*, terlihat pada gambar 4.27 sampai 4.28. Terlihat vegetasi pada taman kebayoran cenderung rimbun dan dapat menghasilkan taman yang teduh karena pemilihan vegetasi bertajuk rimbun jika dibandingkan dengan penataan tanaman kota II BSD penataan vegetasi diperhatikan tetapi masih perlu adanya perawatan pada tanaman terdapat vegetasi bertajuk rimbun tetapi penempatan berjarak jauh dengan area yang dipergunakan untuk aktifitas masyarakat sehingga kurang nyaman jika berada di siang hari karena memberikan efek panas kepada pengunjung yang sedang berkegiatan pada area tersebut dan terlihat penataan vegetasi yang berada dekat dengan area *track jogging* cukup berjarak kurang rimbun pada tajuk

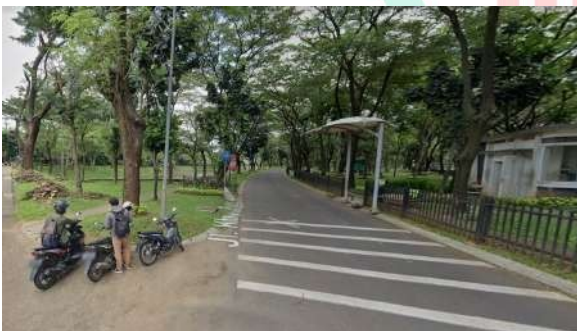
*Gambar 4. 32 Fasilitas Parkir
Taman Kebayoran Bintaro*

Kesediaan lahan parkir merupakan hal yang sangat penting bagi pengunjung untuk memarkirkan kendaraannya dan area parkir dapat difungsikan sebagai area penunjang sirkulasi didalam taman pada saat obesrvasi pada taman kebayoran menunjukan bahwa ketersediaan parkir untuk pengunjung dengannya mengguakan kendraan bermotor dapat diparkirkan pada bagian sisi kiri jalan dengan ketersediaan lahan yang minim untuk lima kendaraan bermotor sedangkan pada taman kota II bsd ketersediaan area parkir kendaraan motor dan mobil terpisah dengan lahan yang luas rancangan parkir yang dipergunakan dengan jenis parkir tetgak lurus dengan area parkir yang luas pada taman kota II membuat pengelola harus lebih memikirkan tentang pengaturan parkir dan perawatan area parkir yang baik. berikut merupakan gambaran mengenai area parkir pada taman kebayoran dan taman kota II bsd.

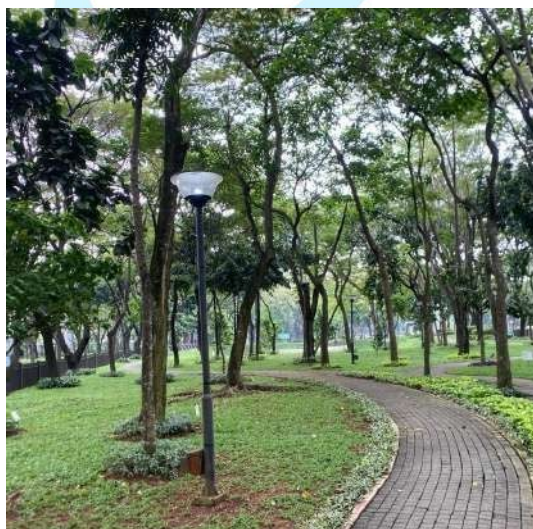
Gambar 4. 33 Pencahayaan Taman Kebayoran Bintaro

Pencahayaan pada taman kebayoran saat peneliti melakukan penelitian dan observasi pada taman kebayoran utuk dipagi hari hingga sore menggunakan pencahayaan alami yaitu dari pacarana sinar matahari Ketika malam hari pada taman kebayoran ini menggunakan lampu taman yang berbentuk bulat yang terpasang dengan jarak 4 meter pada area taman peletakan lanpu taman ini berdekatan dengan jalur track lari pada area taman pencahayaan lampu taman pada taman kebayoran bersumber dari listrik PLN atau energi batu bara. Sedangkan Pada taman kota II BSD pencahayaan untuk pagi hingga sore hari menggunakan pencahayaan alami dan penggunaan lampu taman pada malam hari memiliki bentuk yang bervariasi mulai dari bentuk bulat, lampu yang menggantung semua jenis lampu yang berada didalam taman kota II BSD menggunakan energi panel surya banyaknya jenis lampu yang digunakan membuat taman kota harus memiliki pengelolaan taman yang baik jika dilihat dari hasil observasi lampu-lampu yang tersedia terdapat beberapa kerusakan, berikut merupakan gambaran pencahayaan yang berada pada taman kebayoran bintaro dan taman kota II BSD.

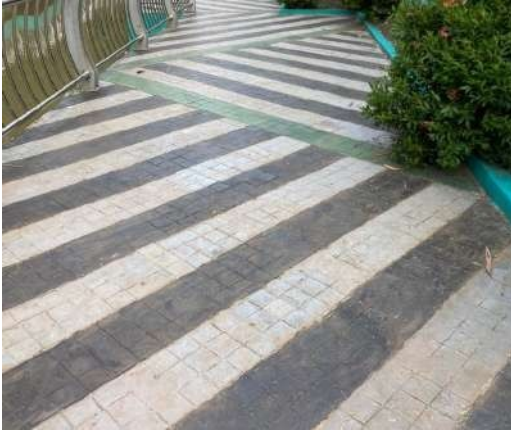
Gambar 4. 39 Pola Lantai dan motif, warna lantai Taman Kota II BSD

Adapun material lantai beton yang di berikan pola grid dengan motif serat kayu dan diberi warna coklat material ini digunakan pada area selfie dengan lukisan-lukisan dinding yang dijadikan tempat swafoto Ketika berada di taman kota II. Adapun material lainnya seperti lantai batu sikat yang dipergunakan sebagai lantai pada tangga dan area jogging track banyaknya material pada taman kota II membuat pengelola harus ekstra dalam merawat material tersebut untuk tetap dalam kondisi baik. berikut merupakan dokumentasi mengenai deskripsi pola lantai yang berada di taman kebayoran bintaro dan taman kota II

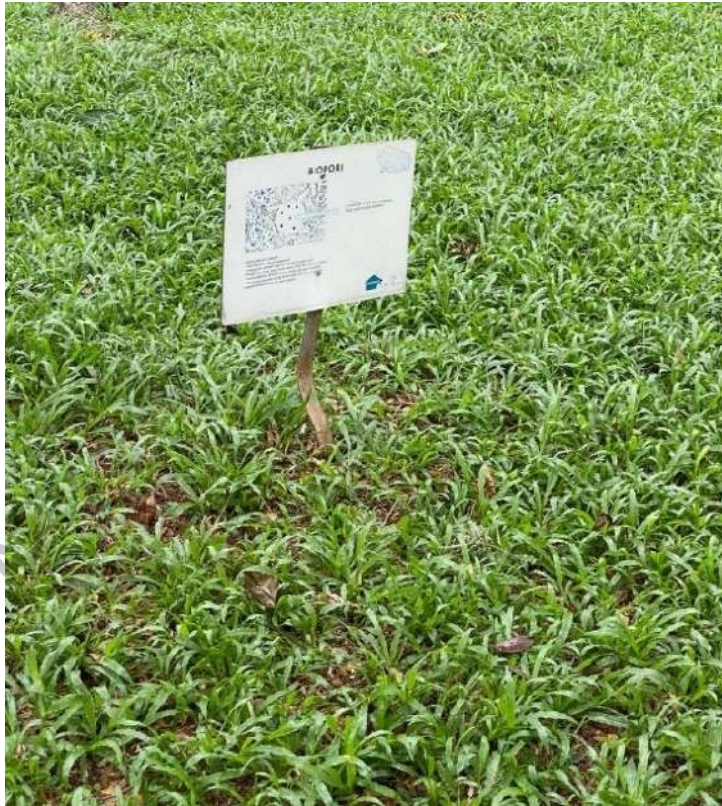
Gambar 4. 40 Lubang Biopori Taman Kebayoran Bintaro

Hasil observasi taman kebayoran menggunakan sistem pembuangan air ekodrainase, dengan menyerap air sebanyak-banyaknya masuk kedalam tanah menggunakan sumur resapan dan biopori yang tersebar di area taman. Kelayakan pada drainase atau saluran pembuangan air terlihat dari terawat atau tidaknya sistem pembuangan air pada saat observasi pada taman kebayoran Bintaro terlihat sistem drainase terawat dengan baik pada setiap harinya terdapat pembersihan area taman adapun penempatan lubang biopori terlihat terdapat penanda yang tertutup dengan rumput dan deskripsi mengenai lubang biopori sebagai edukasi bagi pengunjung yang dibuat oleh pengelola taman Kebayoran Bintaro.

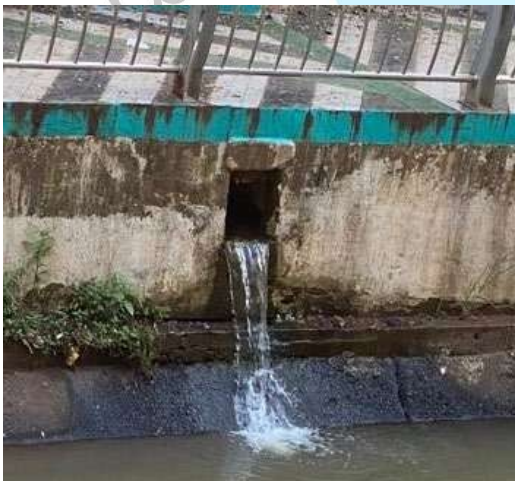
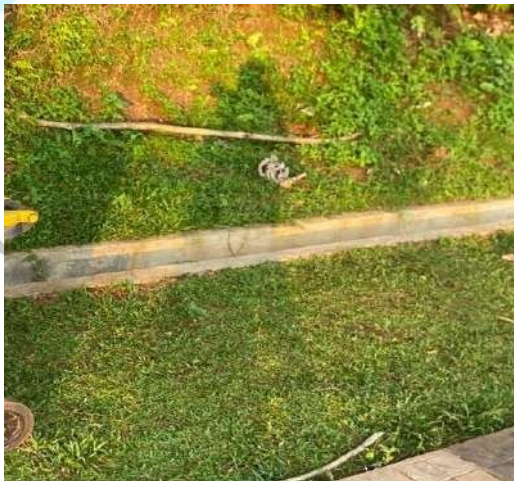
Gambar 4. 41 Selokan air Taman KotaII BSD

Hasil observasi sistem pembuangan air pada taman Kota II BSD menggunakan pembuangan air secara langsung pada area sungai dengan terdapatnya gutter atau selokan yang berada di dalam area taman dan dirancang mengarah ke aliran sungai dalam menilai kelayakan terlihat bahwa air yang dibuang pada aliran sungai tidak memiliki limbah sehingga sungai tidak tercemar Berikut mengenai gambar drainase pada taman Kebayoran Bintaro dan taman kota II BSD

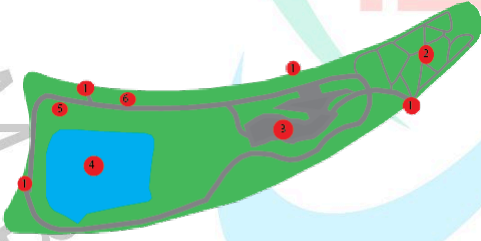
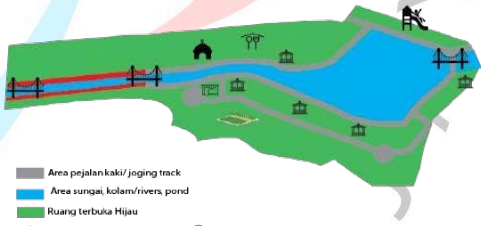
<ul style="list-style-type: none"> 1 ENTRANCE 2 PLAZA 3 SHELTER, PLAZA 2 4 WATER POND 5 GUARD HOUSE, SOLAR 6 COMPOSTER <ul style="list-style-type: none"> • Bentuk taman unik memeiliki bentuk yang dinamis • Sangat diperhatikan mengenai keindahan vegetasi • Vegetasi yang terdapat pada taman bervariasi

<ul style="list-style-type: none"> • Bentuk taman unik memeiliki bentuk yang dinamis • Kurang diperhatikan mengenai keindahan vegetasi • Vegetasi yang terdapat pada taman bervariasi lebih dominan vegetasi peneduh • Memiliki lantai pada lansekap bermotif

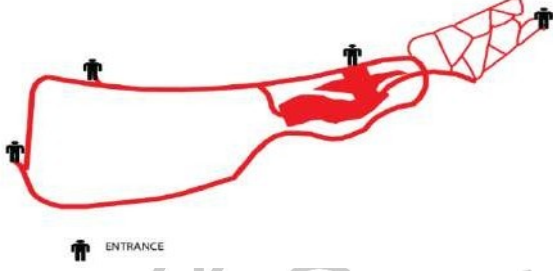
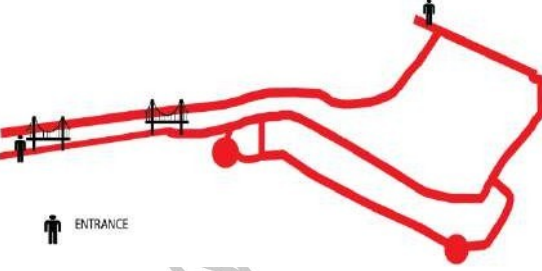
SIRKULASI

<ul style="list-style-type: none"> • Sistem sirkulasi horizontal • Pola sirkulasi berbelok dan bercabang • Mempunyai banyak akses pada taman pengunjung dapat mudah bersirkulasi

<ul style="list-style-type: none"> • Sistem sirkulasi vertikal • Pola sirkulasi berbelok dan mendaki • Mempunyai dua akses pada taman pengunjung dapat mudah bersirkulasi • 96% pengunjung setuju mengenai sirkulasi yang layak pada taman kota II
