BAB IV

HASIL DAN ANALISIS PENELITIAN

4.1. Ketersediaan dan Kondisi Fasilitas di Taman Kota

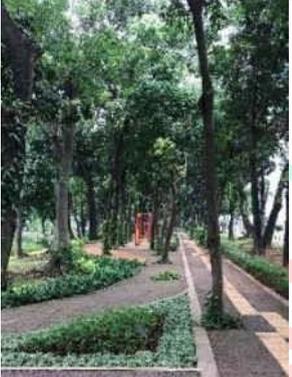
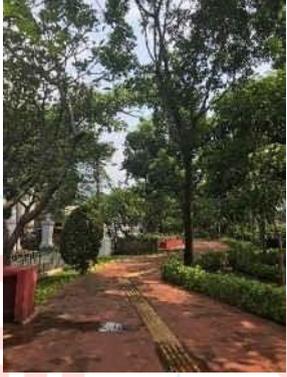
Tabel 5 Dokumentasi Tipologi Kondisi Fasilitas Taman Kota

-
Cukup Terawat

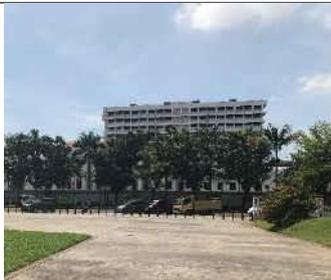
Tabel 9 Dokumentasi Aksesibilitas Internal di Taman Kota

Nama Taman	Aksesibilitas Internal		
	Jalan Setapak	Parkiran	Jogging Track
Lapangan Banteng
