BAB I

PENDAHULUAN

1.1 Latar Belakang

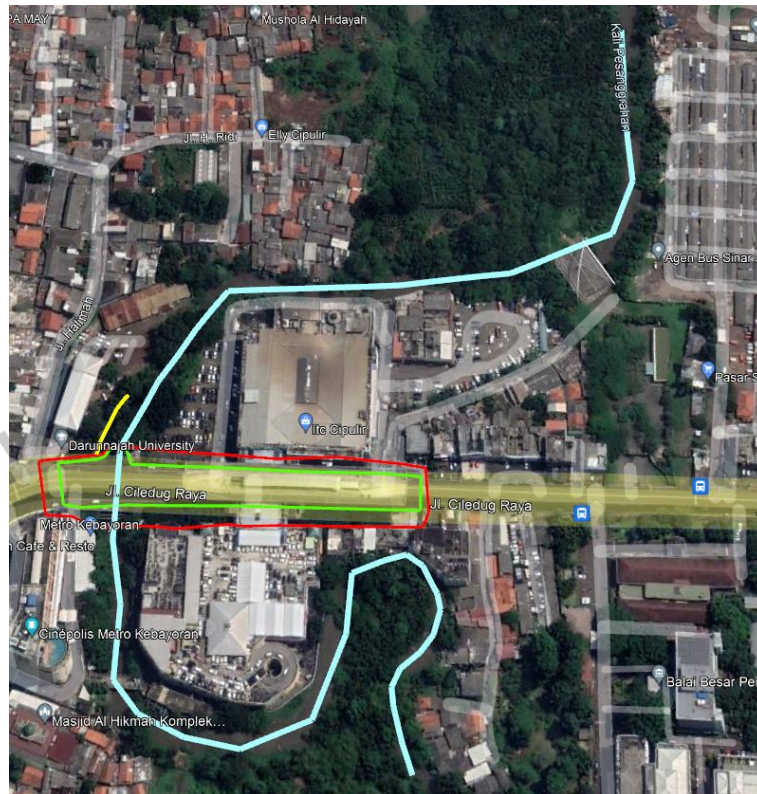
Gambar 1.1 Peta Limpasan Banjir Kawasan Jalan Ciledug Raya, Cipulir (Sumber: *Google Earth Pro* dan Diolah Oleh Peneliti)

Penelitian ini berlokasi di Kali Pesanggrahan daerah Jl. Ciledug Raya, Cipulir, Kota Jakarta Selatan, Daerah Khusus Ibu kota Jakarta 12230 seperti pada Gambar 1.1 dengan batasan Wilayah Administrasi Kecamatan Pesanggrahan dan Kecamatan Kebayoran Lama. Seperti pada Gambar 1.1 merupakan peta banjir yang terjadi di Kawasan Jalan Ciledug Raya, Cipulir dengan wilayah yang diberi tanda merah merupakan kejadian limpasan banjir terparah yang terjadi dikawasan tersebut pada tahun 2022. Wilayah yang diberi tanda hijau merupakan kejadian limpasan banjir yang normal terjadi saat banjir.
